# AYUNTAMIENTO DE CASTRILLON

## TOMO 3 – FICHAS

## CATÁLOGO URBANÍSTICO DEL CONCEJO DE CASTRILLÓN

**DAI**  
DOCUMENTO APROBACIÓN INICIAL

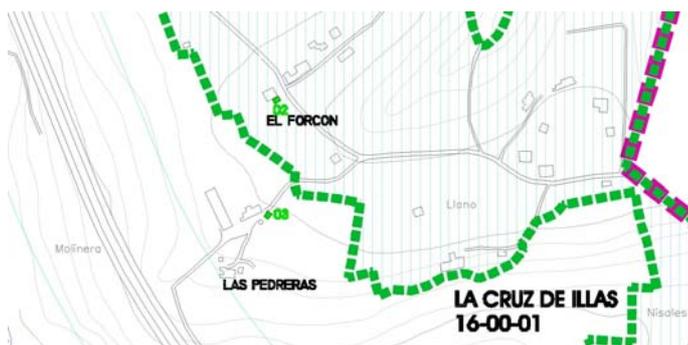
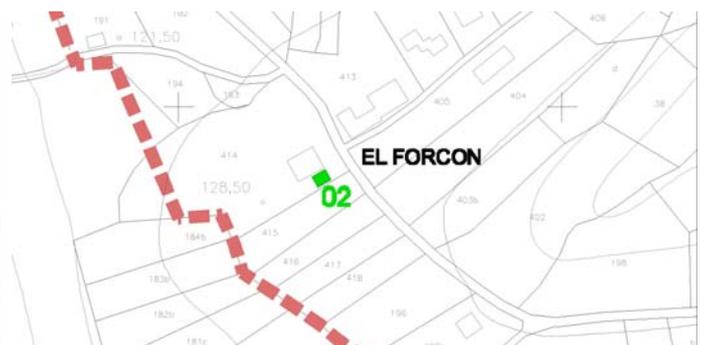
**Descripción Histórico - Artística:** Hórreo de cuatro pegoyos peraltados, con espacio inferior diáfano. Corredor perimetral torneado.

**Entorno:** Finca cerrada

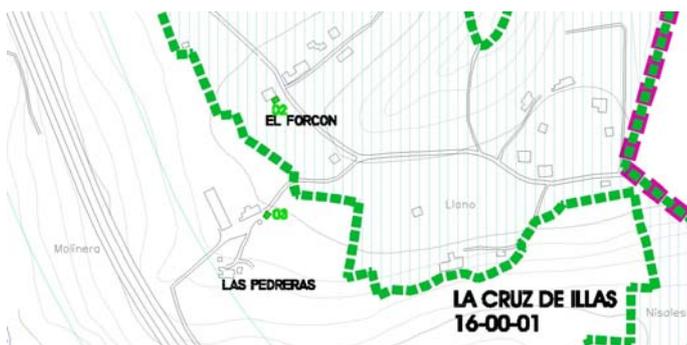
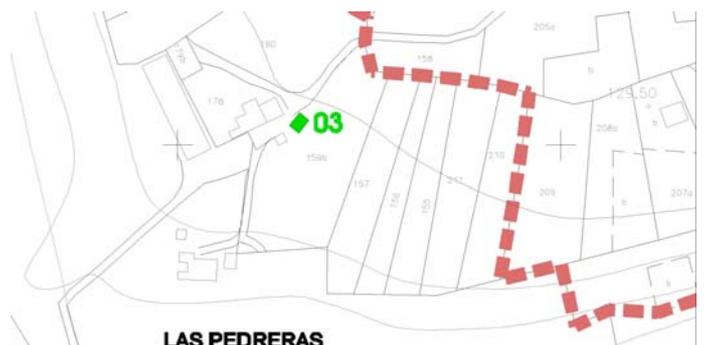
**Descripción Histórico - Artística:** Hórreo sobre cuatro pegoyos de cantería con el espacio inferior cerrado. Corredor de barrote

**Entorno:** Vivienda

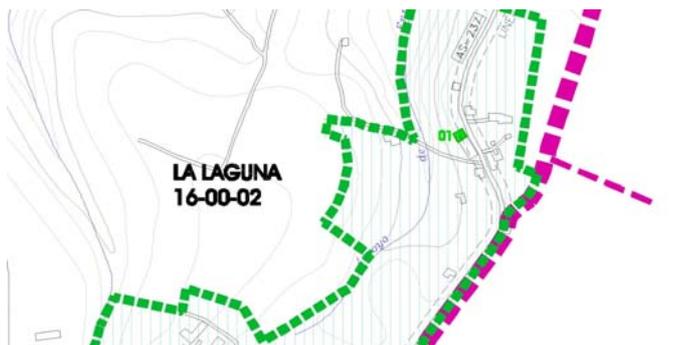
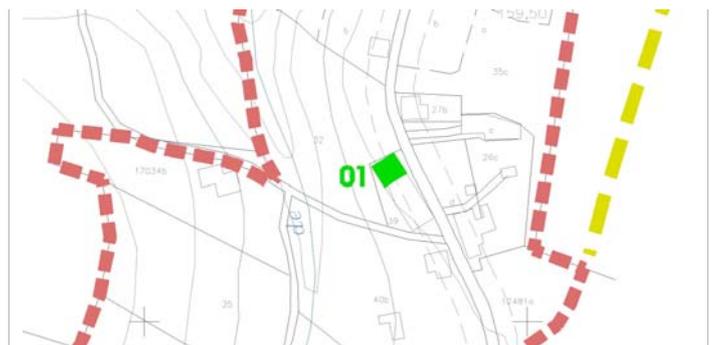
**Patologías:** Humedades. Deterioro de cubierta

**Descripción Histórico - Artística:** Panera de seis pegoyos sobre cuerpo inferior de mampostería. Planta intermedia abierta. Corredor perimetral de tabla y tornaaguas

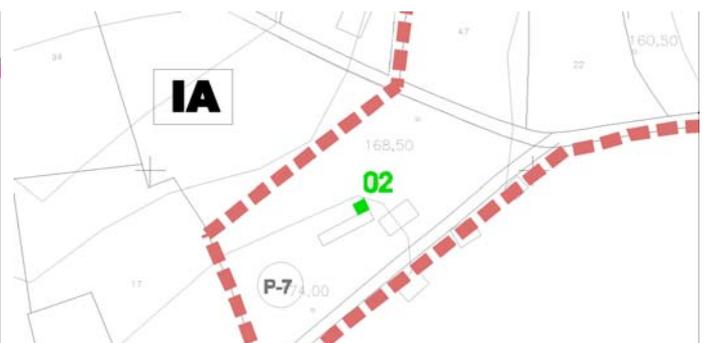
**Descripción Histórico - Artística:** Hórreo de cuatro pegoyos de cantería sobre volumen inferior de mampostería. Corredor perimetral de barrote torneado al sur, tabla y tornaaguas al norte

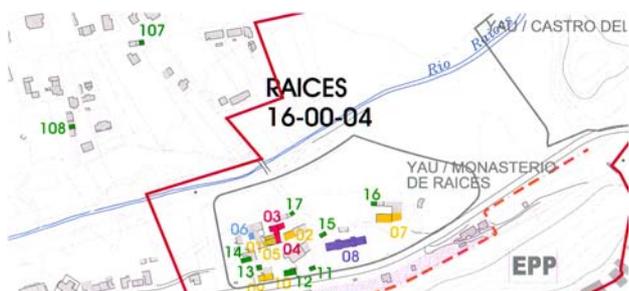
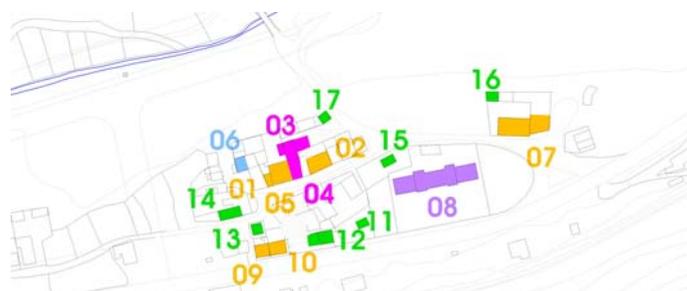
Referencia Nomenclator: 16-00-04-02

**Descripción Histórico - Artística:** Inmueble de planta rectangular con fachada principal en lado largo y cubierta a dos aguas con caballete paralelo a fachada que se desarrolla en planta y piso. Su frente se caracteriza por un desarrollado corredor de madera con pies derechos de sencilla zapata con barrotera sin talla de madera, huecos adintelados en planta excepto un portón que redondea las esquinas generando un perfil mixtilíneo (puerta y cuatro ventanas) y piso (ventana, ventana balconera, ventana, ventana balconera y ventana). Se conserva carpintería de madera palillera con contraventanas interiores. La fachada posterior no tiene un tratamiento cuidado, se abren varios vanos y cuenta con dos escudos labrados en el mismo sillar, con restos de policromía, que se corresponden con las armas de los Alas y Pumariño, respectivamente (ver observaciones).

**Entorno:** Inmueble inserto en una hilera de viviendas unifamiliares en una zona caracterizada por la agrupación de viviendas de características similares y dispuestas sin seguir un planeamiento regular en el entorno del antiguo Monasterio de Santa María.

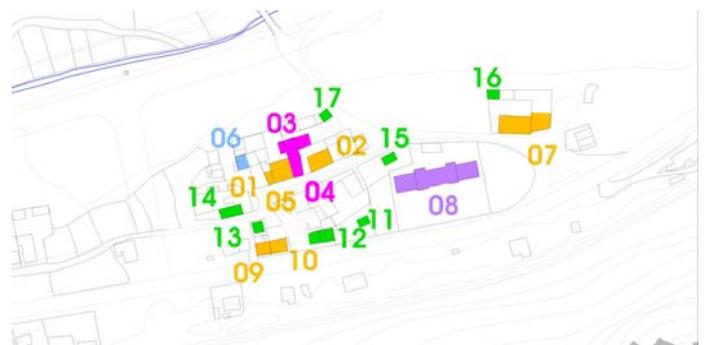
**Descripción Histórico - Artística:** Hórreo sobre cuatro pegoyos de cantería con el espacio inferior diáfano. Corredor perimetral de tabla y barrotes recortado. Esquinas enterizas. Estructura de cubierta originaria.

**Entorno:** Entorno no urbanizado, mantiene las características originales en cuanto a ordenación y pavimentos.

**Observaciones:** Es destacable la conservación de hórreos y antojanas frente al monasterio. Se recomienda la conservación "in situ". Durante el 2005 fue desmontado y trasladado el cuadro de traves y pegoyos que restaban de la panera contigua (casa Fariñas). Este bien mueble, no ocupa la ubicación conocida en 2005, habiendo sido reubicado, dentro del recinto de Raíces Viejo, hacia el mediodía del nuevo edificio del Centro de Interpretación

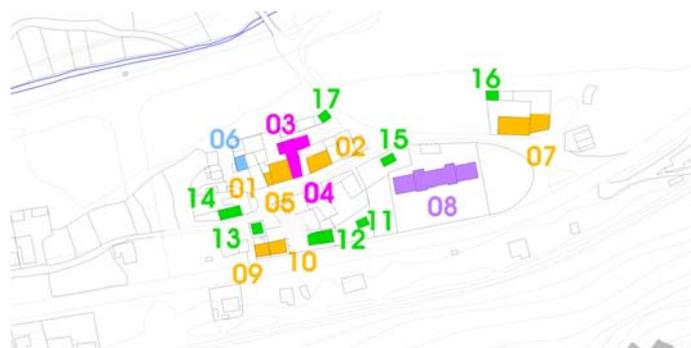
**Descripción Histórico - Artística:** Panera de ocho pegoyos de cantería, con el espacio inferior diáfano. Corredor perimetral. Bufarda. Los elementos estilísticos de los dos hórreos preexistentes remiten al período 1690 - 1780.

**Entorno:** Está situada en el entorno del Monasterio y adyacente a la carretera municipal, la cuál está sobreelevada respecto a la cota de suelo de la panera con las consecuentes interferencias de las características arquitectónicas de la panera. Al oeste de esta panera, existía un edificio de planta baja que ha sido eliminado en el ámbito del Proyecto de Urbanización del Núcleo de Raíces Viejo

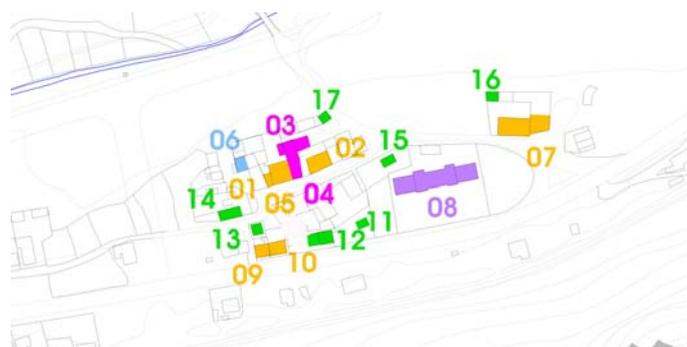
**Estado Conservación:** Incompleto, sólo se conservan los 4 pegollos de piedra

**Descripción Histórico - Artística:** Cuadro de vigas inferior, con el forjado del piso, sobre cuatro pegoyos de cantería, con el espacio inferior libre. Patín de mampostería.

**Medidas de reparación recomendadas:** Restitución de caja y cubierta, o en su defecto preservación de los elementos conservados

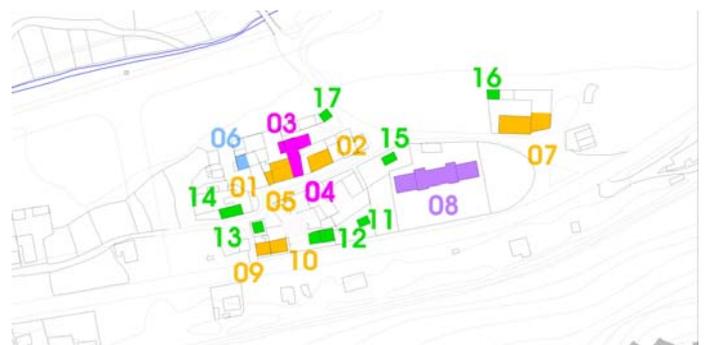
**Estado Conservación:** Bueno

**Patologías:** No se observan

**Descripción Histórico - Artística:** Panera de seis pegoyos de cantería con el espacio inferior diáfano y corredor perimetral. Conjunto de tallas: rosetas hexapétalas, tetrasquel doble, etc. Presenta mandil y patín de cantería.

**Medidas de reparación recomendadas:** Mantenimiento de cubierta y revestimientos.

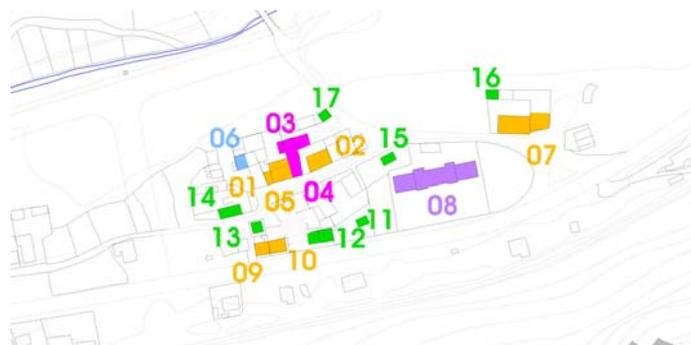
**Descripción Histórico - Artística:** Panera de seis pegoyos de cantería sobre un cuerpo inferior con una planta intermedia abierta. Corredor perimetral torneado, con mandil al norte y oeste. Bufarda.

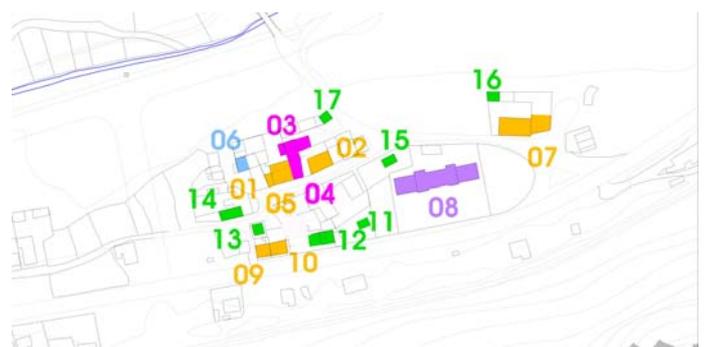
**Patologías:** Deterioro de la cubierta por humedades.

**Descripción Histórico - Artística:** Hórreo de cuatro pegoyos de cantería con el espacio inferior abierto. Corredor sencillo reciente. Patín de sillarejo y esquinales enterizos.

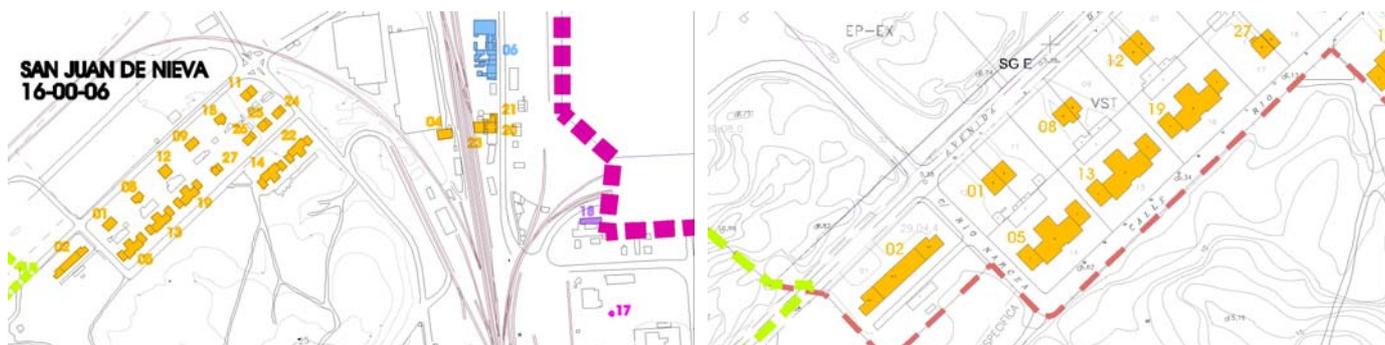
**Descripción Histórico - Artística:** Viviendas pareadas que conforman una obra de planta rectangular con cubierta a dos aguas con caballete perpendicular a fachada de cinc con alero volado en madera apoyado en jabalcones. Los huecos son adintelados y se localizan prácticamente en los alzados largos. (\*) Cont.

**Entorno:** Viviendas pareadas rodeadas de finca con cierre en celosía de ladrillo macizo entre pilastras que ocupan solar en esquina y con fachadas paralelas a la calle.

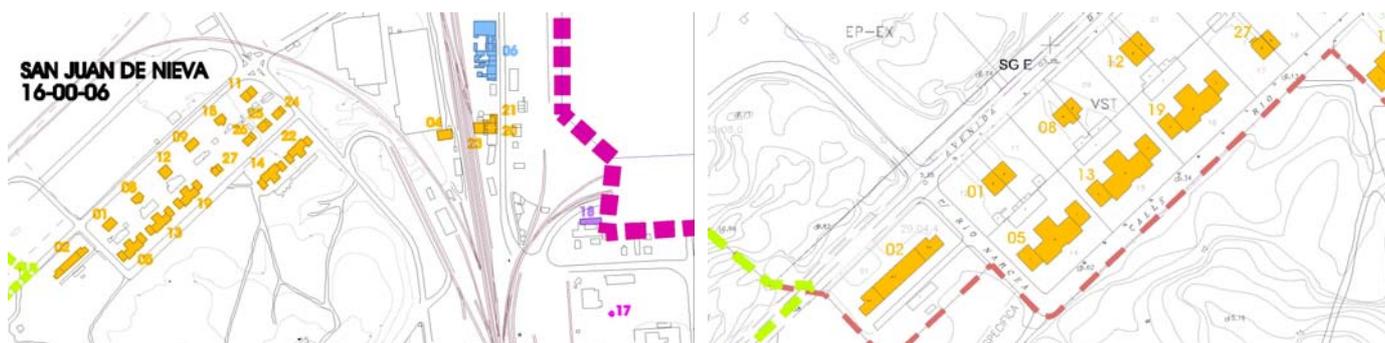
**Descripción Histórico - Artística:** Edificio de planta rectangular compuesto por tres volúmenes: el central es un bloque de viviendas plurifamiliares de dos alturas y los dos laterales que lo flanquean son viviendas unifamiliares de una planta (una a cada lado). (\*) Cont.

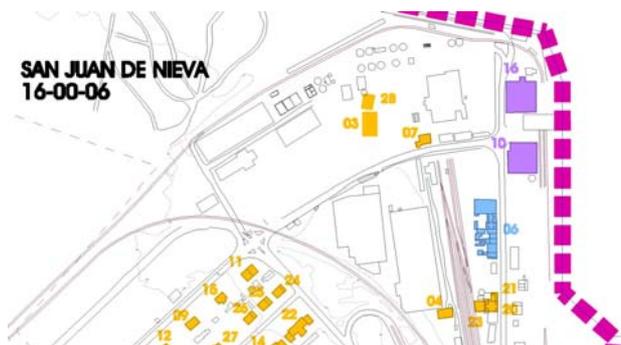
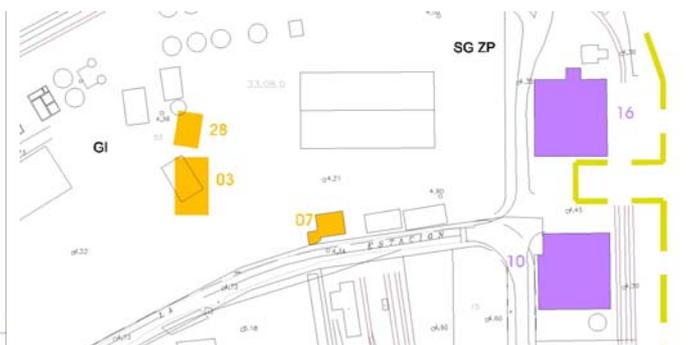
**Descripción Histórico - Artística:** Nave de planta rectangular con cubierta a dos aguas de chapa de cinc ondulada con caballete perpendicular a fachada. Se desarrolla en planta y piso y presenta el muro recorrido por pilastras en los laterales entre las que se abren las ventanas en arco rebajado y prominente vierteaguas. El acceso, ubicado en el frente corto, es un gran portón de madera adintelado de escasas dimensiones, sobre el que se abre ventanal en arco rebajado con recerco y en un nivel superior un ojo de buey. El frente corto opuesto sólo tiene iluminación por ojo de buey en el nivel de buhardilla

**Entorno:** Nave exenta dispuesta en la parcela en la que se ubican las instalaciones de MEFASA, en zona portuaria.

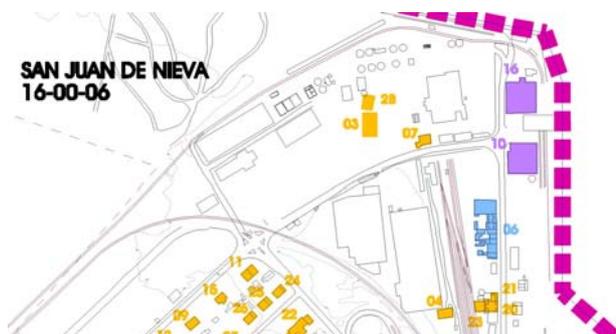
**Patologías:** La marquesina incluida en esta finca ha perdido parte de la cubierta, tiene degradada la estructura de pies derechos y severos problemas de humedad y óxido. El inmueble presenta humedades en las fachadas, particularmente en la zona de los aleros.

**Descripción Histórico - Artística:** Inmueble de planta rectangular con cubierta a cuatro aguas y caballete paralelo a fachada de armadura de madera y chapa y listón de cinc que cuenta con semisótano ventilado, planta y piso revestido en mortero proyectado imitando sillar. La obra está presidida por un espíritu regular, se abren tres huecos por planta en fachada, dos en los alzados laterales y en el alzado trasero hay triple ventana en piso y puerta y ventana en planta; todos son adintelados, de buen desarrollo rectangular con recercos decorativos de oreja simplificados y de espíritu geométrico. (\*) Cont.

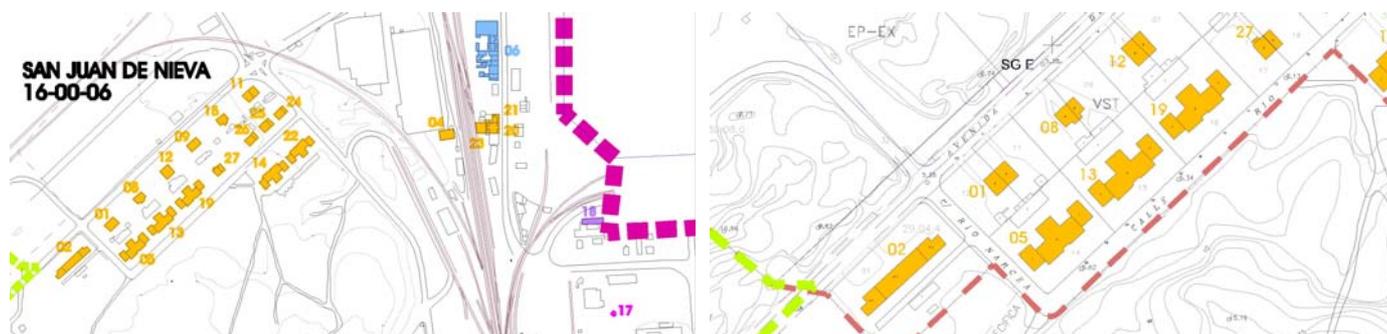
**Descripción Histórico - Artística:** Viviendas pareadas que conforman una obra de planta en T compuesta por dos volúmenes; el principal es rectangular con cubierta a cuatro aguas con caballete paralelo a fachada de cinc con alero en madera que se desarrolla en planta y piso separados por imposta en origen de ladrillo que se repite en la zona de cornisa. Los huecos, adintelados y muy sencillos, se localizan en fachada principal y posterior, pues en los alzados laterales sólo abren hueco rasgado en planta. El volumen menor se adosa a la trasera, es de menor altura y cubre a dos aguas con caballete en perpendicular.

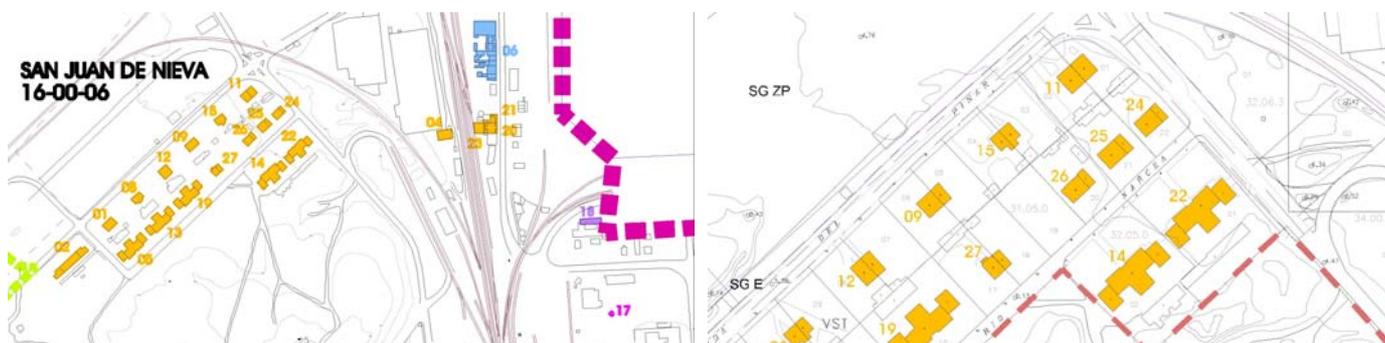
**Descripción Histórico - Artística:** Viviendas pareadas que conforman una obra de planta rectangular con cubierta a dos aguas con caballete perpendicular a fachada de chapa y listón de cinc con alero volado en madera apoyado en jabalcones. Los huecos son adintelados y se localizan prácticamente en los alzados largos, pues en los laterales sólo abren hueco rasgado en planta. Todo el perímetro se recorre por línea de imposta de ladrillo entre pisos y bajo alero. Cuentan con acceso por el alzado trasero.

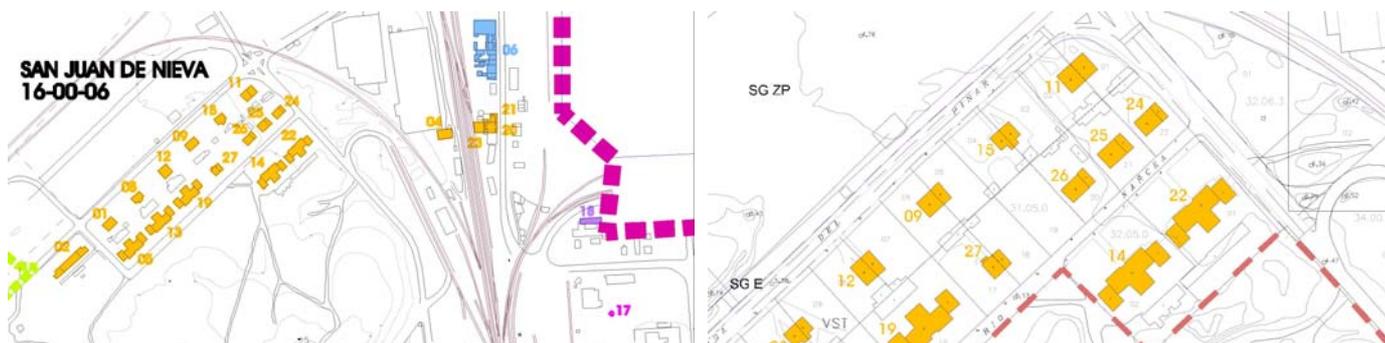
**Descripción Histórico - Artística:** Viviendas pareadas que conforman una obra de planta rectangular con cubierta a cuatro aguas con caballete paralelo a fachada de chapa y listón de cinc con alero en madera que presenta un cuerpo adosado al frente principal en ladrillo que genera sendos porches en arco rebajado sobre los que se disponen otras tantas terrazas con baranda de madera. (\*) Cont.

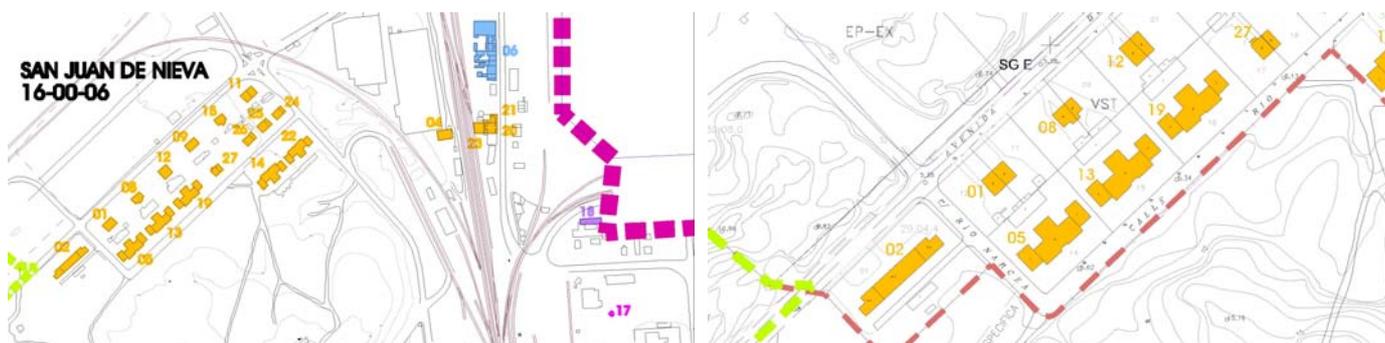
**Descripción Histórico - Artística:** Viviendas pareadas que conforman una obra de planta en T con el volumen principal cubierto a cuatro aguas con caballete paralelo a fachada de cinc con alero en madera que se desarrolla en planta y piso separados por imposta en origen de ladrillo que se repite en la zona de cornisa. Los huecos son adintelados y muy sencillos, en el piso la zona central se adelanta en planta generando un mirador volado cerrado en el que se abren dos ventanas similares a las demás. (\*) Cont.

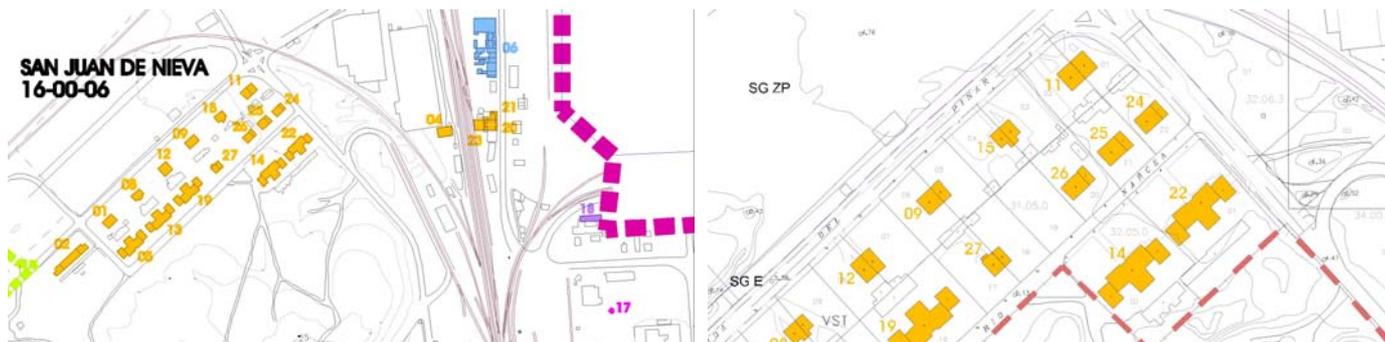
**Descripción Histórico - Artística:** Viviendas pareadas que conforman una obra de planta rectangular con cubierta a cuatro aguas con caballete paralelo a fachada de chapa y listón de cinc con alero en madera que se desarrollan en planta y piso separados por imposta de ladrillo que se repite en la zona de cornisa. Los huecos son adintelados y muy sencillos.

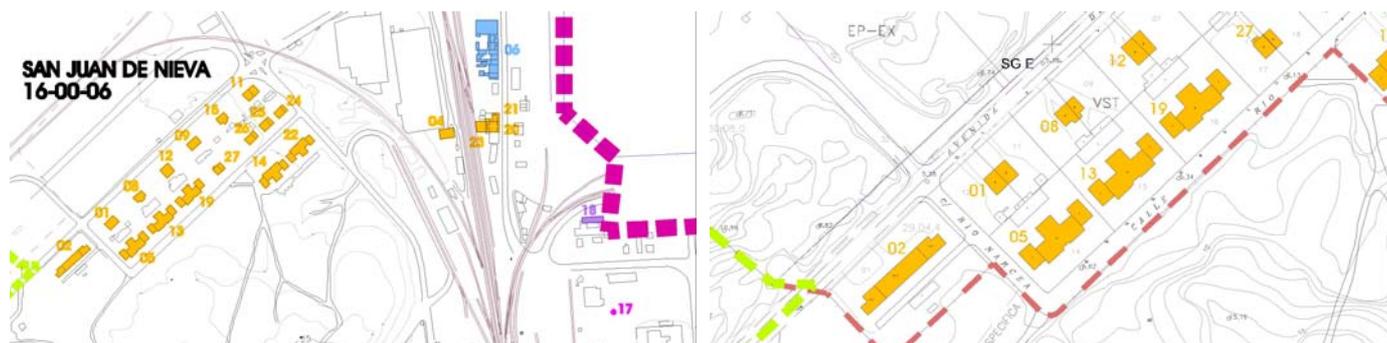
**Patologías:** Pintura del bloque central muy degradada y con desconchones debido a fallida rehabilitación reciente.

**Descripción Histórico - Artística:** Viviendas plurifamiliares de planta en E compuestas por tres volúmenes que cubren independientemente a dos aguas con caballete paralelo a fachada en teja árabe. El cuerpo principal, con planta en T, es un bloque de viviendas plurifamiliares de tres pisos por altura, y los menores, flanqueándolo, son viviendas unifamiliares de una planta. (\*) Cont.

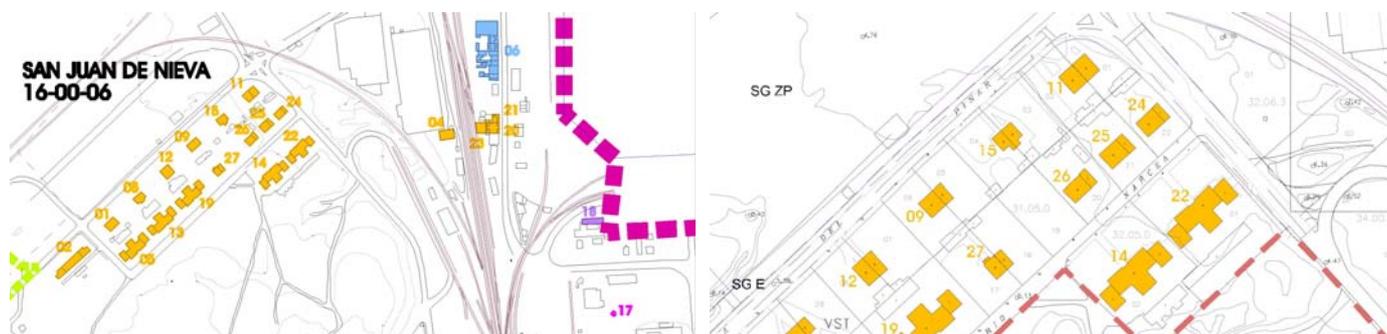
**Descripción Histórico - Artística:** Vivienda unifamiliar para capataces que sigue una estética regionalista de casona con arranque de la caja de muros con mampostería de piedra y ladrillo cargado y pintado en el resto. Adopta planta rectangular con cubierta a dos aguas sobre armadura de madera y teja árabe con alero volado y caballete perpendicular a fachada que presenta adosado en un lateral un volumen de 1 piso cubierto a tres aguas que se corresponde al interior con la zona del salón y en el que se localiza puerta de acceso lateral orientada al noreste. (\*) Cont.

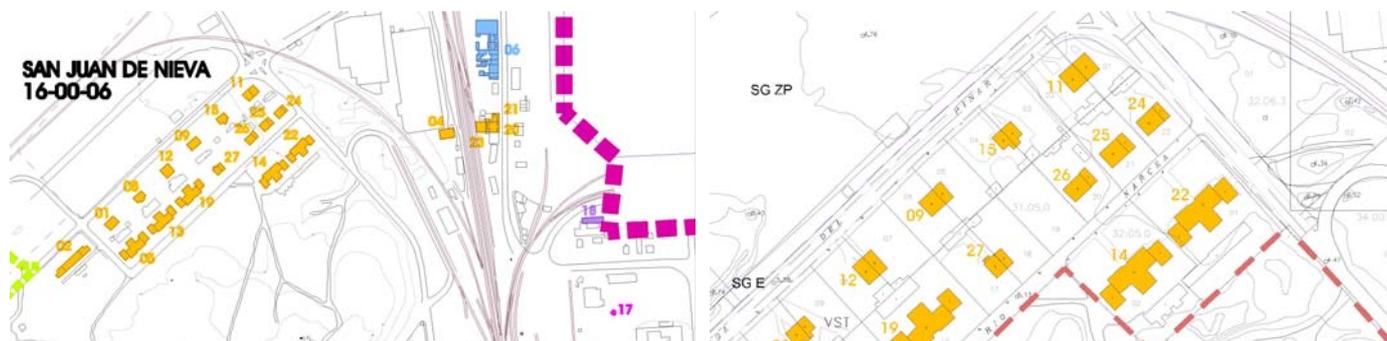
**Descripción Histórico - Artística:** Vivienda unifamiliar para capataces que sigue una estética regionalista de casona de mampostería de planta rectangular con cubierta a dos aguas sobre armadura de madera y teja con alero volado y caballete perpendicular a fachada que presenta adosado en un lateral un volumen en origen de 1 piso y actualmente con 2 y cubierta a dos aguas que se corresponde al interior con la zona del salón y en el que se localiza puerta de acceso lateral orientada al noreste. (\*) Cont.

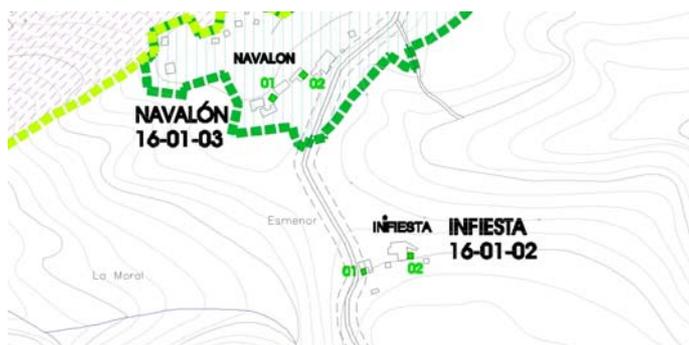
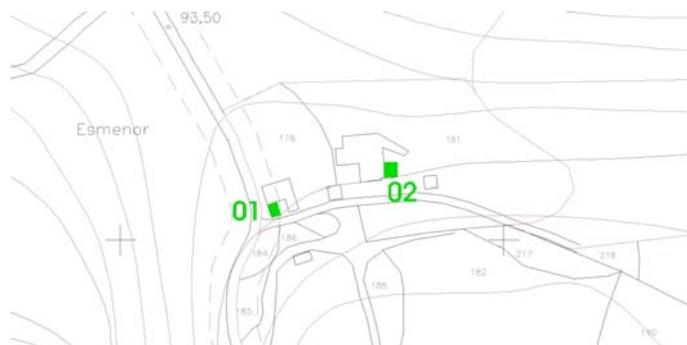
**Descripción Histórico - Artística:** Hórreo de cuatro pegoyos de cantería con corredor perimetral de tabla y barotes. Espacio inferior abierto. Patín de cantería

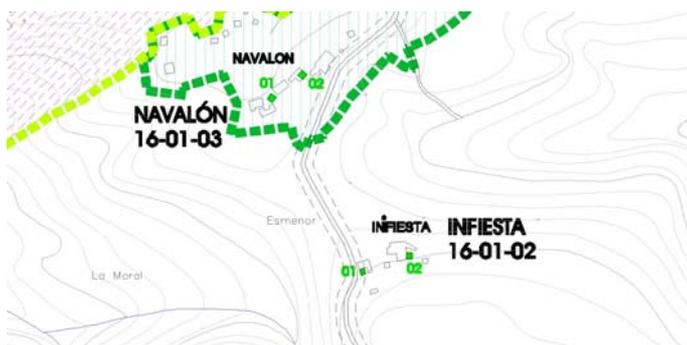
**Descripción Histórico - Artística:** Panera de ocho pegoyos de cantería sobre volumen inferior de mampostería con una plante intermedia diáfana. Tornaaguas al oeste y corredor perimetral torneado

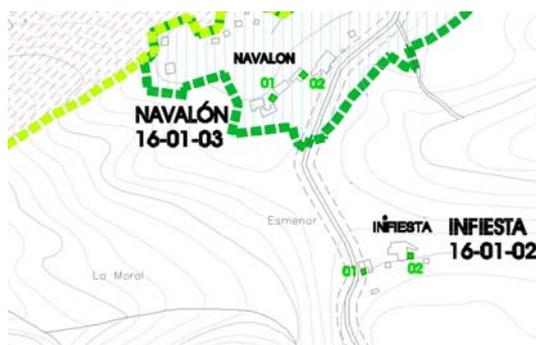
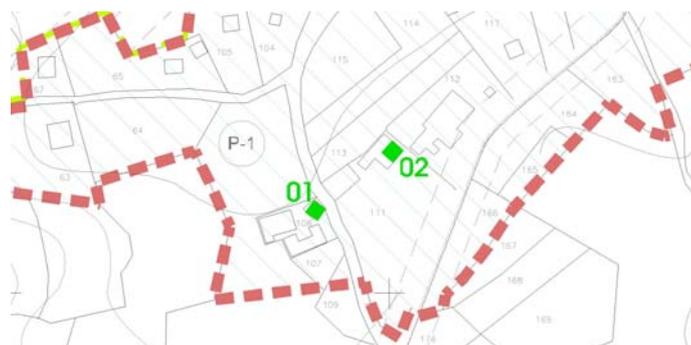
**Descripción Histórico - Artística:** Panera de seis pegoyos de cantería con el espacio inferior diáfano. Corredor perimetral de barrote torneado

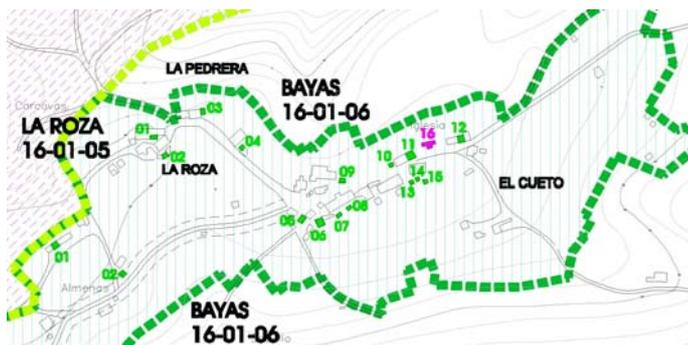
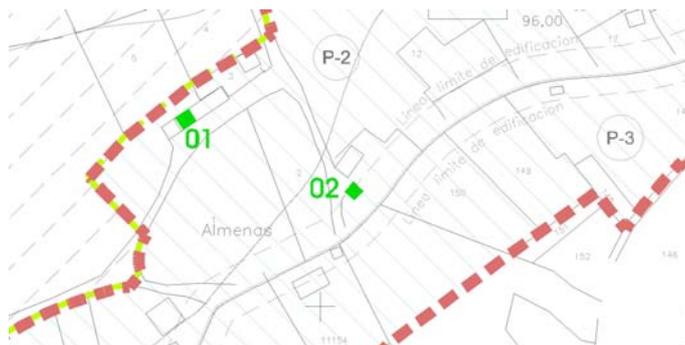
**Descripción Histórico - Artística:** Hórreo sobre cuatro pegoyos de cantería con cerramiento del espacio inferior. Tornaaguas y corredor de tabla con baranda muy elevada

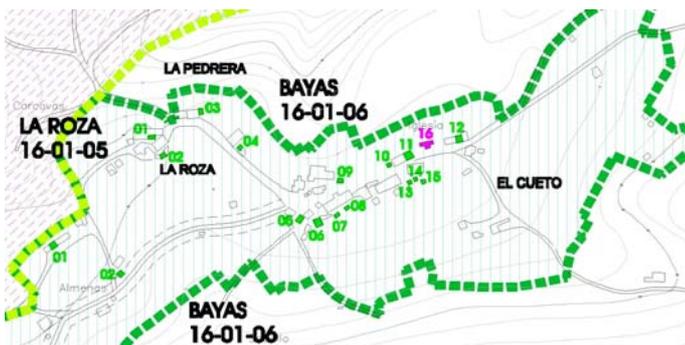
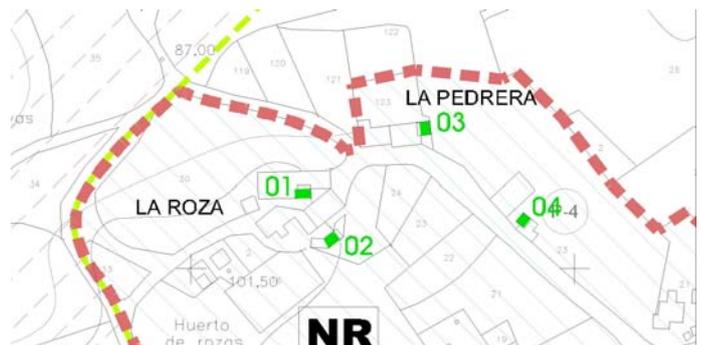
**Descripción Histórico - Artística:** Hórreo sobre cuatro pegoyos de cantería sobre volumen inferior de mampostería. Corredor perimetral de tabla y tabla recortada. Patín de cantería

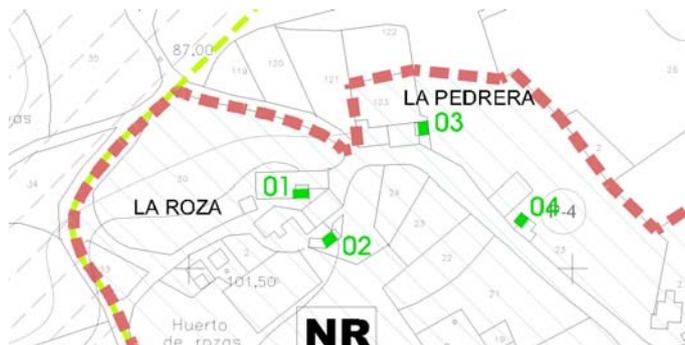
**Descripción Histórico - Artística:** Hórreo sobre cuatro pegoyos de cantería, con el espacio inferior cerrado con tabiquería de ladrillo. Corredor de tabla con tornaaguas al este y norte

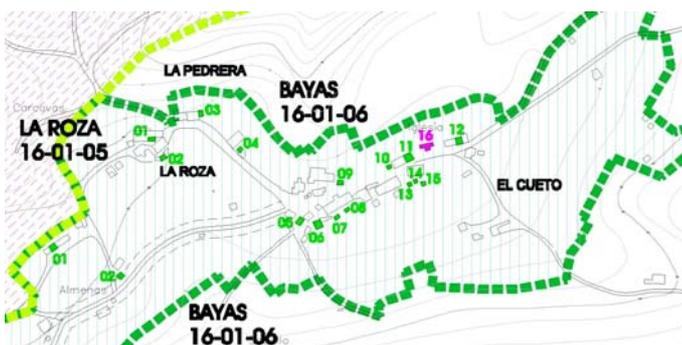
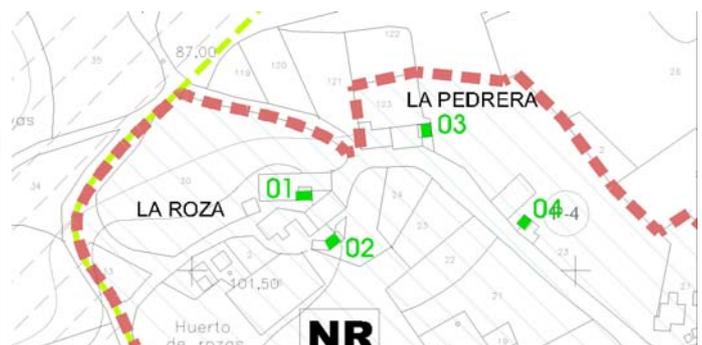
**Descripción Histórico - Artística:** Hórreo sobre cuatro pegoyos de cantería sobre un cuerpo inferior de mampostería. Corredor con tornaaguas perimetral, excepto el costado sur con baranda de barrotes

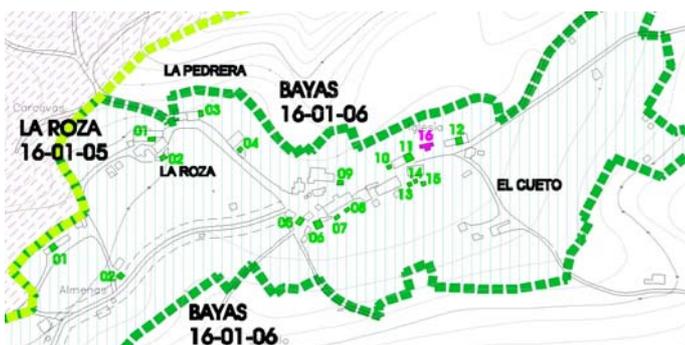
**Patologías:** Daños por humedades en cubierta y colondra

**Descripción Histórico - Artística:** Hórreo sobre cuatro pegoyos de cantería, con el espacio inferior libre. Corredor perimetral de tabla con barandas elevadas. Patín de cantería

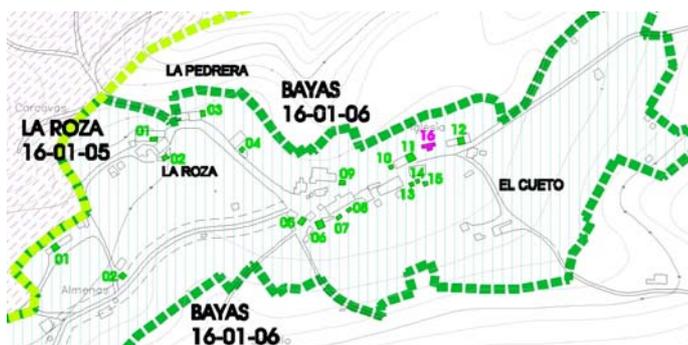
**Descripción Histórico - Artística:** Hórreo sobre cuatro pegoyos de cantería, con el espacio inferior libre. Corredor con tornaaguas perimetral. Patín de cantería

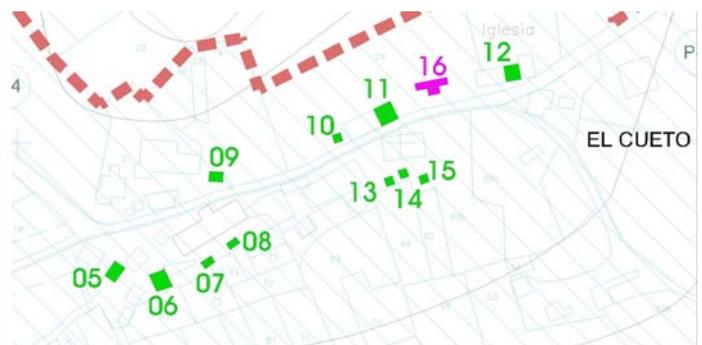
**Descripción Histórico - Artística:** Panera de seis pegoyos de cantería, con el espacio inferior libre. Tornaaguas al oeste y norte. Corredor torneado al sur y este

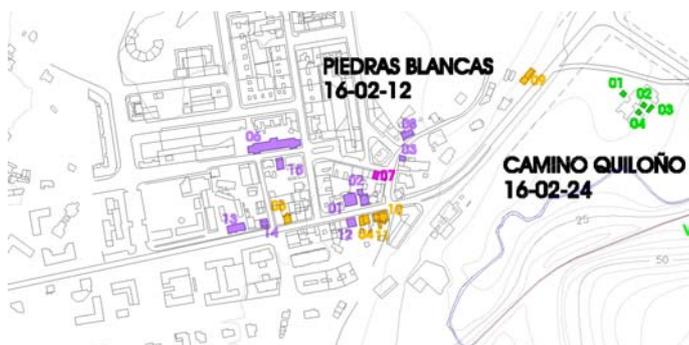
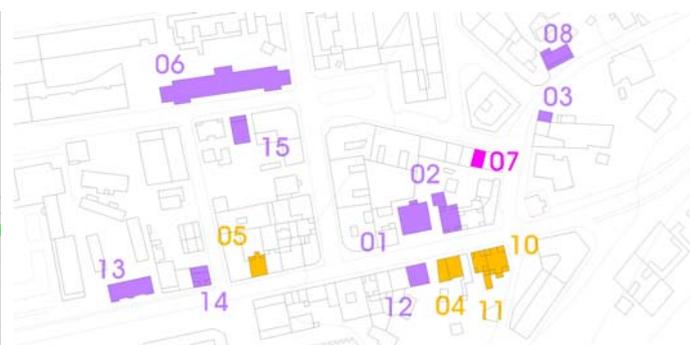
**Descripción Histórico - Artística:** Edificio de líneas arquitectónicas sobrias con planta rectangular y cubierta a cuatro aguas con lucernarios a dos aguas en zona superior central y en el perímetro de la cubierta, en zona de encuentro con el alero. Tiene zócalo marcado con piedra y resaltado en relieve de los muros enlucido en amarillo, dos pisos separados por imposta y bajocubierta con la fachada está organizada en tres calles con la central ligeramente adelantada en planta y enmarcada por cadena de sillar en piedra en la que se abre puerta de acceso en planta y ventana en piso con remata en frontón con inscripción; (\*) Cont.

**Observaciones:** En la clave de la puerta de acceso se inscribe la fecha y sobre ella hay una placa rectangular encastrada en la que se labra en su mitad superior un castillo, propio del escudo de Castrillón, y en la mitad inferior dos leones rampantes que ya no forman parte de las armas del concejo. Tiene cartela informativa de su uso actual al lado de la puerta de acceso.

(\*) las calles laterales tienen ventana en planta y balcones al ras en piso que se repiten en los alzados laterales. Todos los huecos son en arco rebajado con recerco en piedra con clave resaltada y punta de diamante a la altura del antepecho de hierro calado en los balcones, tienen montante fijo acristalado y carpintería de doble hoja en madera. La bajocubierta tiene luz cenital y la escalera está en la zona central trasera iluminada por los vanos del acceso trasero.

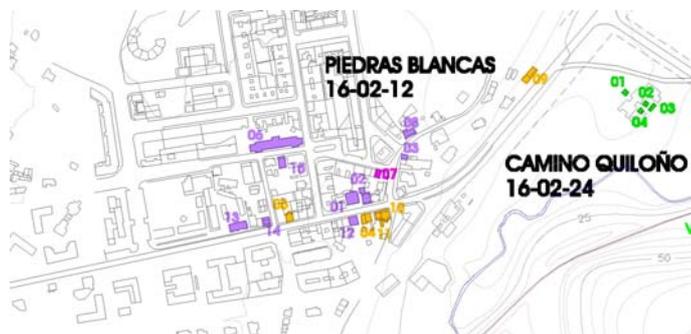
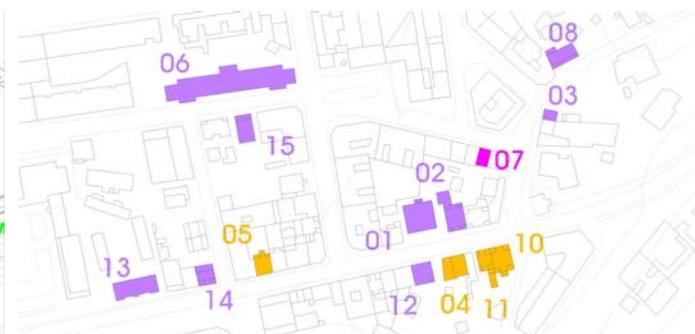
**Descripción Histórico - Artística:** Edificio de planta y piso con desván de planta rectangular desarrollada en profundidad con cubierta a dos aguas con caballete paralelo a fachada y buhardilla en trasera, tiene adosado un cuerpo al lateral derecho que cubre mediante faldón que vierte a calle lateral. La fachada está retranqueada para albergar zaguán en planta cubierto por antiguo corredor transformado en galería cerrada con tres huecos balconeros enmarcados por recercos decorativos con gírnaldas en zona de dintel. (\*) Cont.

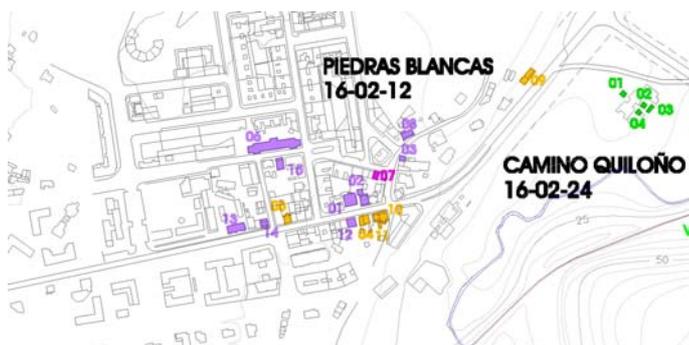
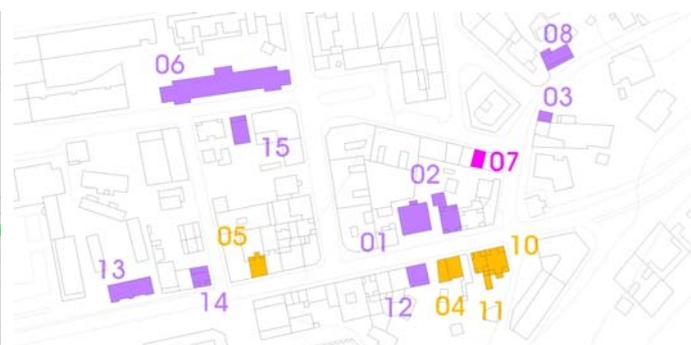
**Descripción Histórico - Artística:** Inmueble entre medianeras de planta rectangular, con cubierta a dos aguas de caballete paralelo a fachada con casetón central cubierto a dos con caballete perpendicular y en la zona trasera central la planta se retrasa generando un cuerpo de planta cuadrada de tres pisos con cubierta similar a la del casetón pero que adquiere más altura ya que vuela por encima de la limatesa. (\*) Cont.

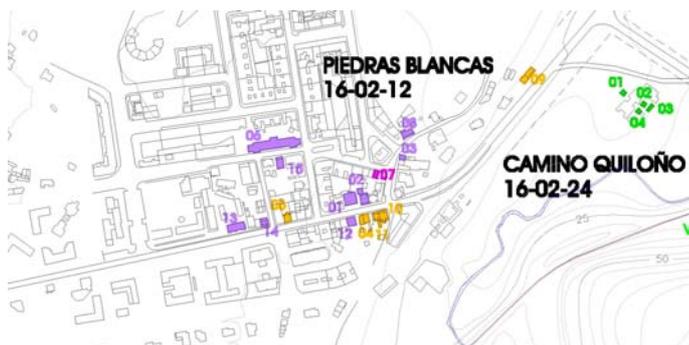
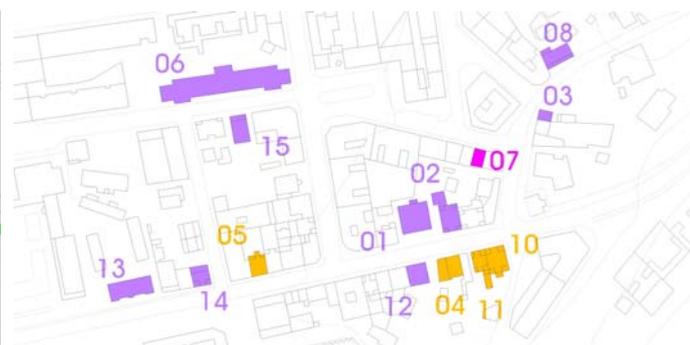
**Descripción Histórico - Artística:** Casa de planta y piso entre medianeras con cubierta a dos aguas de caballete paralelo a fachada con armadura de madera y teja árabe que se dispone a cobija en zona del alero. La fachada abre puerta adintelada de acceso y pequeño hueco cuadrado en planta y dos ventanas cuadradas de mayor tamaño en planta que están enmarcados por sillares regulares de calidad. Los muros son de mampostería vista

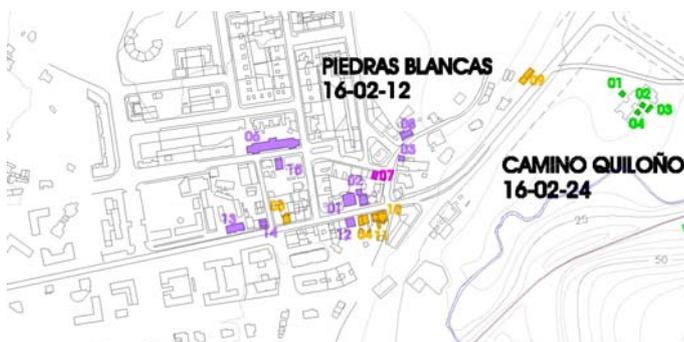
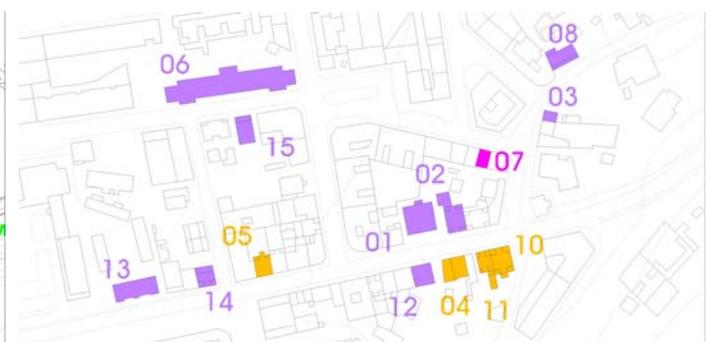
**Descripción Histórico - Artística:** Planta rectangular con cubierta a dos aguas de caballete paralelo a fachada y cuerpo de buhardilla que abre galería acristalada en madera en zona central y se flanquea por balcon al ras a cada lado; bajo la que se genera pequeño zaguan con puerta central de acceso y ventana a cada lado. En el extremo del inmueble se abre otra puerta con división vertical en dos hojas, una de las cuales presenta división horizontal. Se conserva carpintería en madera original con contraventanas interiores. Todos los huecos son adintelados.

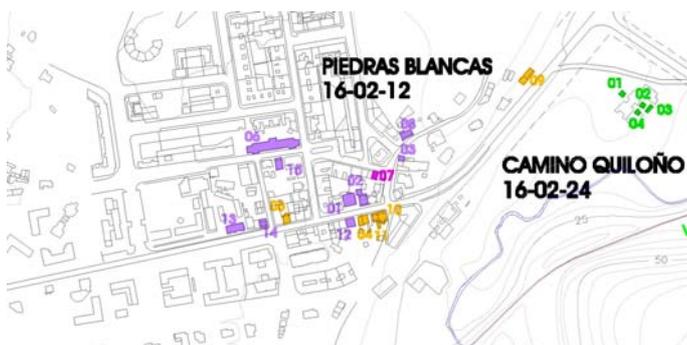
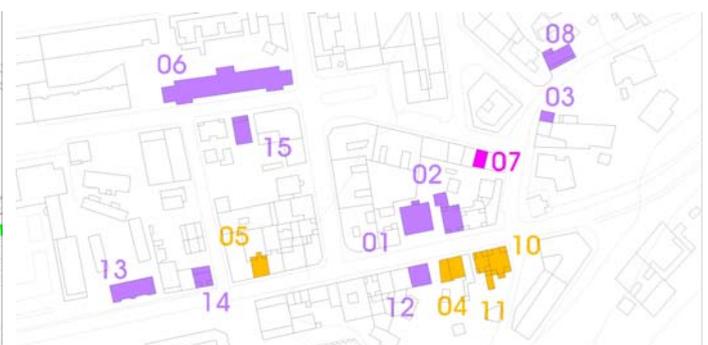
**Estado Conservación:** Bueno

**Patologías:** Suciedad en fachada

**Descripción Histórico - Artística:** Vivienda unifamiliar de planta rectangular con cubierta a dos aguas con caballete paralelo a fachada con huecos adintelados con alfeizares en hierro calado y carpintería en madera de doble hoja. El alzado trasero tiene galerías de madera acristalada en los pisos y puerta flanqueada por ventana a cada lado en planta. Los muros son de mampostería con revestimiento de mortero proyectado en fachada delantera.

**Medidas de reparación recomendadas:** Labores de mantenimiento y conservación

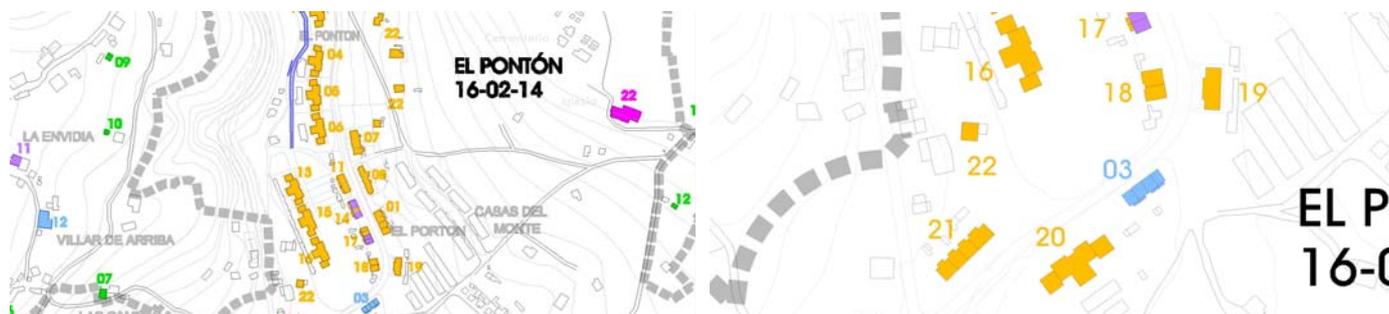
**Descripción Histórico - Artística:** Viviendas plurifamiliares de planta en E con el brazo central mucho más desarrollado en planta, formadas por un cuerpo central de dos alturas más bajocubierta que se corresponde con el bloque de los pisos que tiene planta en T y que sobresale mucho hacia atrás y dos volúmenes rectangulares adosados en los extremos que se corresponde con una vivienda unifamiliar cada uno de ellos. (\*) Cont.

**Entorno:** Vivienda exenta localizada en una franja caracterizada por la agrupación de viviendas modelo para empleados y obreros enmarcado por la carretera que comunica El Pontón con Arnao y el río Ferrota.

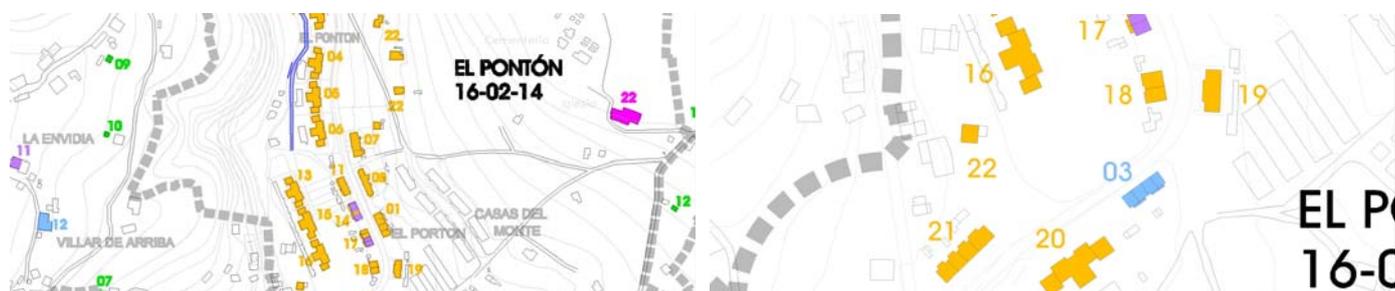
**Descripción Histórico - Artística:** Hilera longitudinal de viviendas unifamiliares de unas sólo planta con sótano de ventilación precedidos de antojana con jardín y pequeño terreno trasero que describen planta en forma de peine compuesta por pabellon longitudinal cubierto a cuatro aguas con armadura de madera y cinc al que se adosan por detrás cuerpos más bajos de planta rectangular dispuestos transversalmente que incluyen escaleras de acceso en la zona trasera de la vivienda y se cubren a tres aguas. La fachada muy sencilla incluye puerta central y ventana a cada lado.

**Entorno:** Hilera exenta en zona con cierto desnivel hacia trasera dispuestas en paralelo a la carretera denominada calle Rafael Alberti que enlaza el Pontón con Arnao.

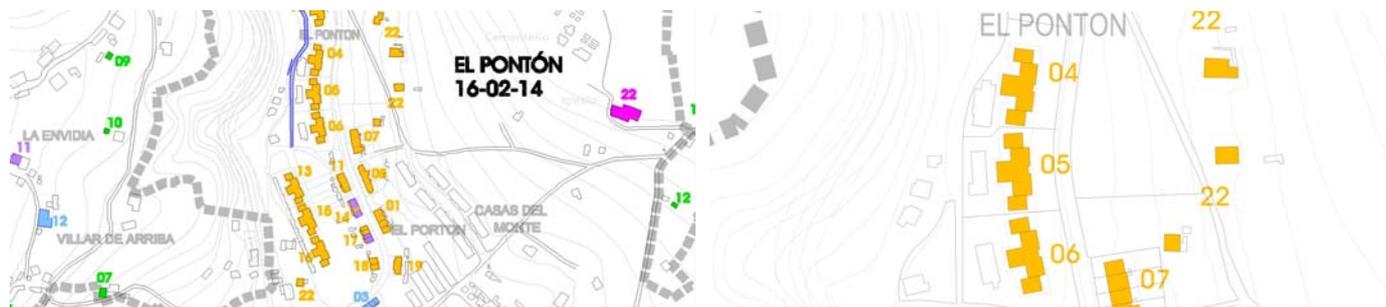
**Descripción Histórico - Artística:** Conjunto formado por los ejemplares supervivientes de una tipología de edificios vinculados a los trabajadores de la RCAM de Arnao. Estos edificios responden a un modelo unitario que presenta planta rectangular, con un característico perfil de cubierta asimétrico, y que se asemejan en su lenguaje arquitectónico al modelo de vivienda tradicional, con muros de carga en los hastiales, corredor de tres vanos en planta primera sostenido por dos pilares de madera y antojana en planta baja, todo ello ubicado en la fachada con orientación sur. Presentan una composición simétrica de huecos en todas sus fachadas

**Entorno:** Se sitúan en un lugar visualmente privilegiado al estar ubicadas a media pendiente entre el núcleo de San Martín de Laspra y El Pontón. Están asimismo en las inmediaciones de Piedras Blancas y del desarrollo urbano de la misma.

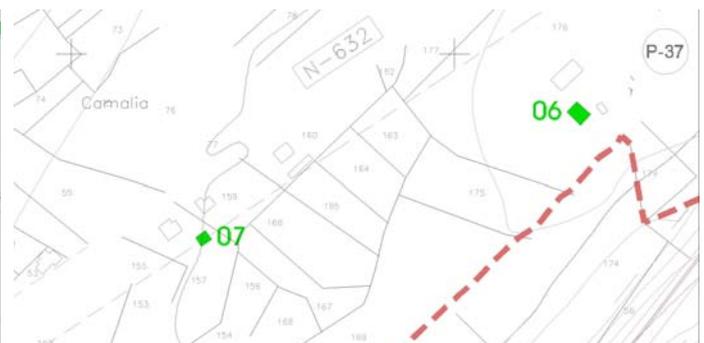
**Descripción Histórico - Artística:** Panera de seis pegoyos de cantería con el espacio inferior abierto. Corredor perimetral torneado y tornaaguas

**Entorno:** Antojana abierta
