# AYUNTAMIENTO DE CASTRILLON

## TOMO 3 – FICHAS

## CATÁLOGO URBANÍSTICO DEL CONCEJO DE CASTRILLÓN

**DAI**  
DOCUMENTO APROBACIÓN INICIAL

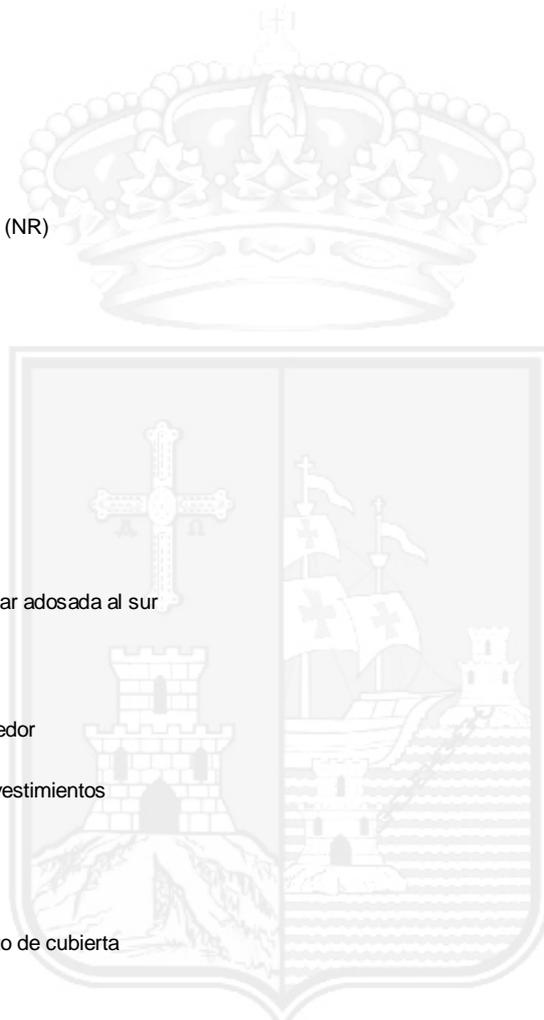
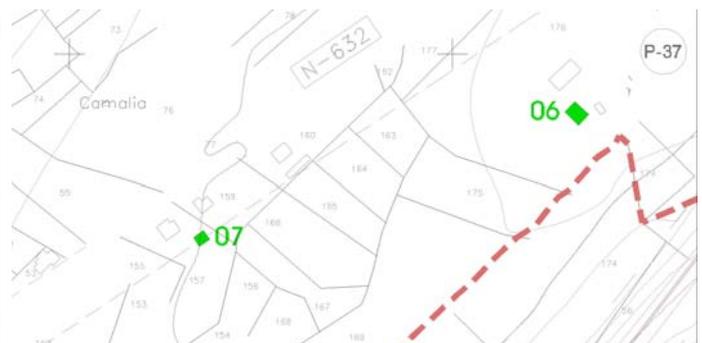
**Descripción Histórico - Artística:** Hórreo de cuatro pegoyos de cantería con el espacio inferior abierto. Corredor perimetral torneado

**Entorno:** Finca cerrada

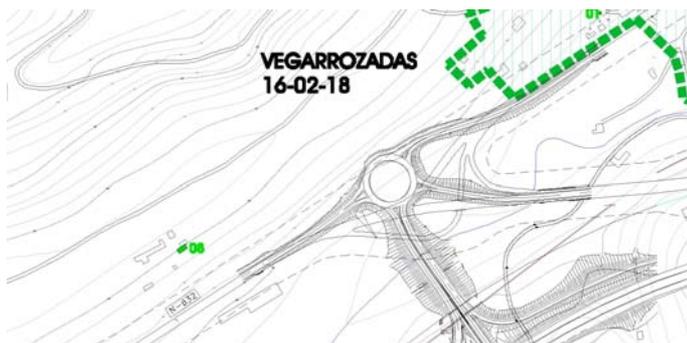
**Descripción Histórico - Artística:** Panera de seis pegoyos de cantería con el espacio inferior abierto. Corredor de barrote torneado y mandil. Puerta con aspas en los paños

**Entorno:** Finca cerrada

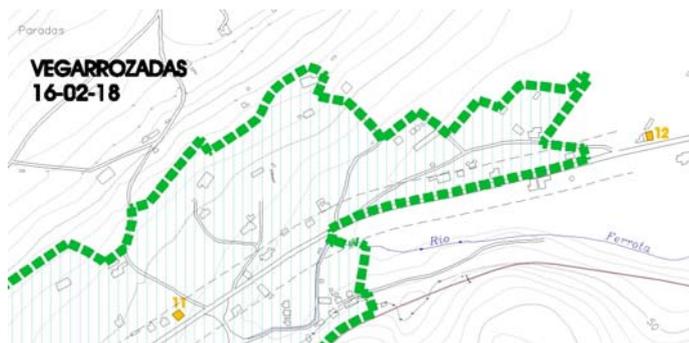
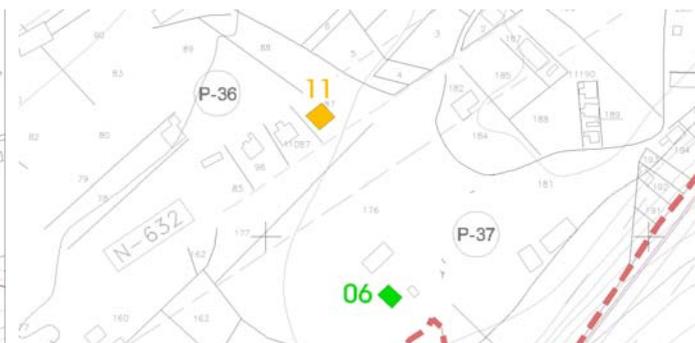
**Descripción Histórico - Artística:** Edificio de planta cuadrangular y cubierta a dos aguas que en la fachada principal presenta galería cerrada con baño en un extremo apoyada sobre dos pilares de fundición y muros portantes en hastiales. El alero se rompe, prolongándose la fachada en el bajocubierta, con un hueco tipo balcón.

**Entorno:** Viviendas alineadas en torno a carretera de acceso, en un medio semirural en rápida transformación en las cercanías de Piedras Blancas.

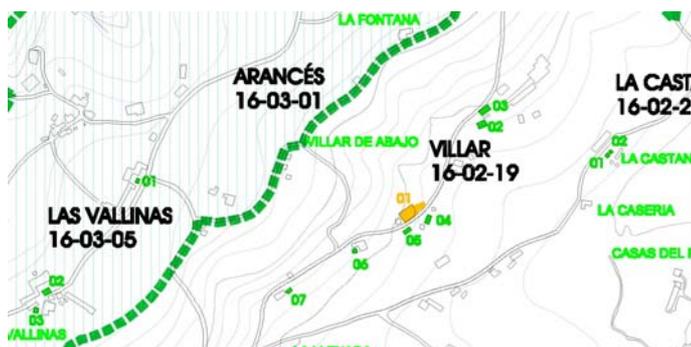
**Descripción Histórico - Artística:** Vivienda unifamiliar exenta de planta rectangular y cubierta a dos aguas con caballete paralelo a fachada de madera y teja árabe que se desarrolla en planta y piso con corredor de madera con pies derechos y balaustrada sencilla tras el que se abren huecos regulares adintelados con carpintería de madera y contraventanas. Destaca la potencia de la caja de muros de piedra y la existencia de cuadra o tenada adosada a un lateral.

**Entorno:** Vivienda exenta en entorno rural con baja densidad constructiva, en un lugar con edificaciones de carácter popular, aunque existen otras de factura más moderna.

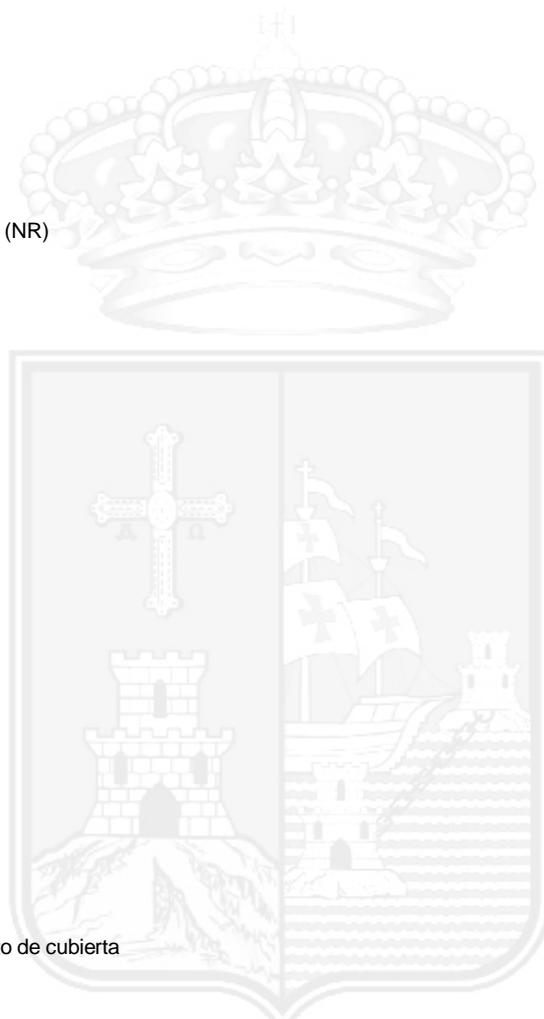
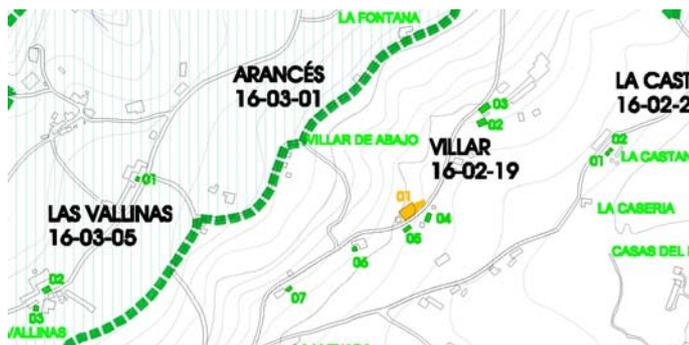
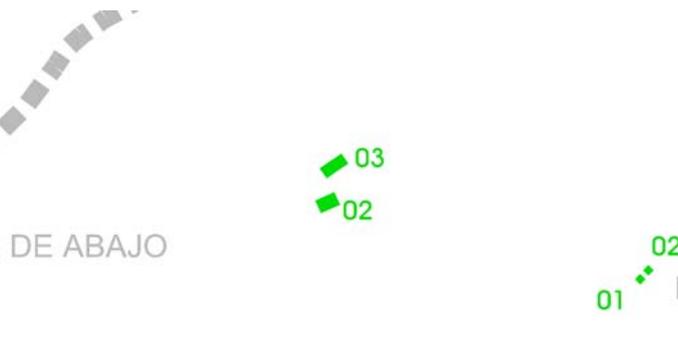
**Descripción Histórico - Artística:** Panera de seis pegoyos de cantería, con el espacio inferior diáfano. Corredor perimetral de barrote sencillo. Patín de cantería

**Entorno:** Antojana abierta. Vivienda en diseminado

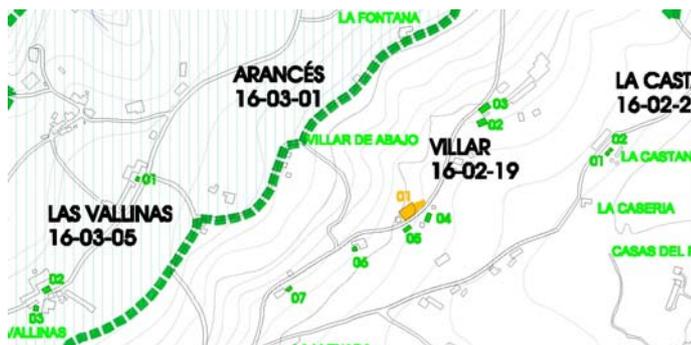
**Descripción Histórico - Artística:** Panera sobre seis pegoyos de cantería con el espacio inferior abierto. Conjunto decorativo de tallas flanqueando la puerta con motivos vegetales y geométricos. Casetones con aspas y acordonado.

**Entorno:** Forma parte de una antojana abierta junto a una vivienda tradicional, dentro de una finca en un entorno de edificación diseminada.

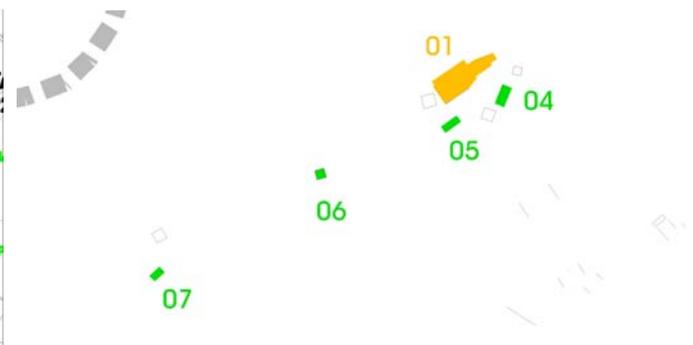
**Descripción Histórico - Artística:** Panera levantada sobre ocho pegoyos de cantería, envueltos en Iso paramentos de mampostería del volumen inferior. Corredor perimetral torneado y de tabla. Tornaaguas en fachada Noroeste.

**Entorno:** Antoñana parcialmente delimitada dentro de una finca con pradería.

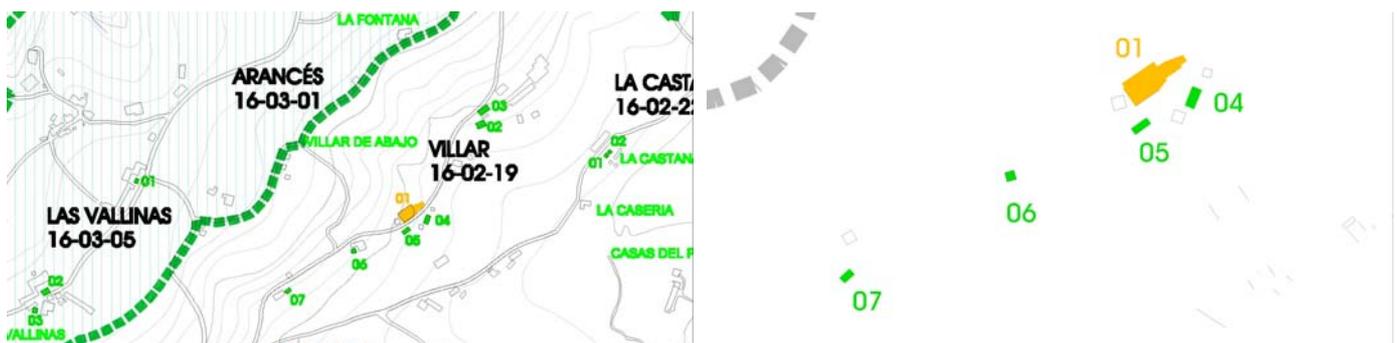
**Descripción Histórico - Artística:** Hórreo sobre cuatro pegoyos de cantería, con el espacio inferior parcialmente cerrado con paramentos de mampostería, envolviendo los pegoyos de la fachada sureste.

**Entorno:** Forma parte de una antojana abierta en las cercanías del trazado del Camino de Santiago.

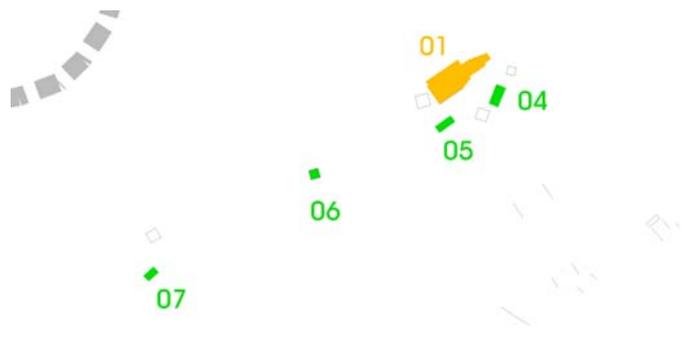
**Descripción Histórico - Artística:** Hórreo sobre cuatro pegoyos de cantería, con el espacio inferior abierto. Corredor perimetral torneado, con despensa con decoración calada.

**Entorno:** Se sitúa en la parte trasera de una vivienda en una zona de huerta y pradería junto con otras construcciones auxiliares en las cercanías del trazado del Camino de Santiago.

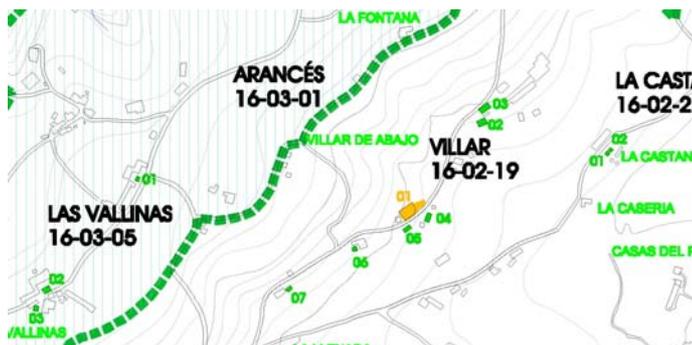
**Descripción Histórico - Artística:** Hórreo levantado sobre cuatro pegoyos de cantería, con el espacio inferior diáfano. Corredor torneado en los costados este y sur. Tornapuntas. Patín revocado con baranda de obra.

**Entorno:** Forma parte de una antojana cerrada dentro de unas praderías en las cercanías del trazado del Camino de Santiago.

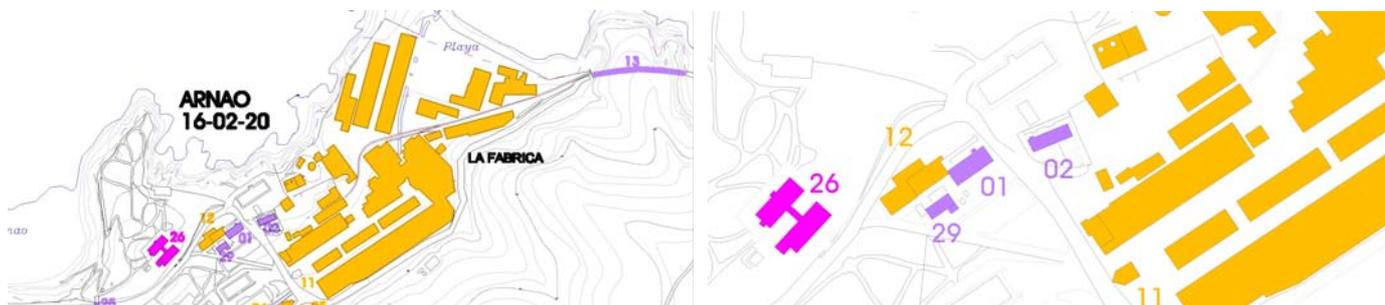
**Descripción Histórico - Artística:** Finca en la que se levantan edificaciones residenciales destinadas a empleados de la empresa, precedidas de un jardín y huerta trasera, actualmente convertida en un callejón al que se abren cobertizos. El cierre es el característico de celosía de ladrillo macizo entre pilares. Las viviendas dispuestas en hilera, tal vez en origen cuatro y en la actualidad dos, tienen planta rectangular y se desarrollan en bajo y piso; presentan corredor de barrotos de madera y pies derechos con sencillas zapatas entre cortafuegos; los huecos se practican regularidad simétricamente en ambas plantas. La cubierta es a dos aguas con chapa y listón de cinc con respiraderos. El interior se dividía en recibidor, cocina, pasillo, comedor y servicio en planta y dormitorio principal abierto a fachada y otro trasero.

**Entorno:** Construcción residencial en finca ajardinada sito en una zona en pendiente próxima al recinto fabril. La escasa densidad y altura de la edificación se acompaña de zonas ajardinadas que convierten este entorno en un híbrido de espacio industrial y rural.

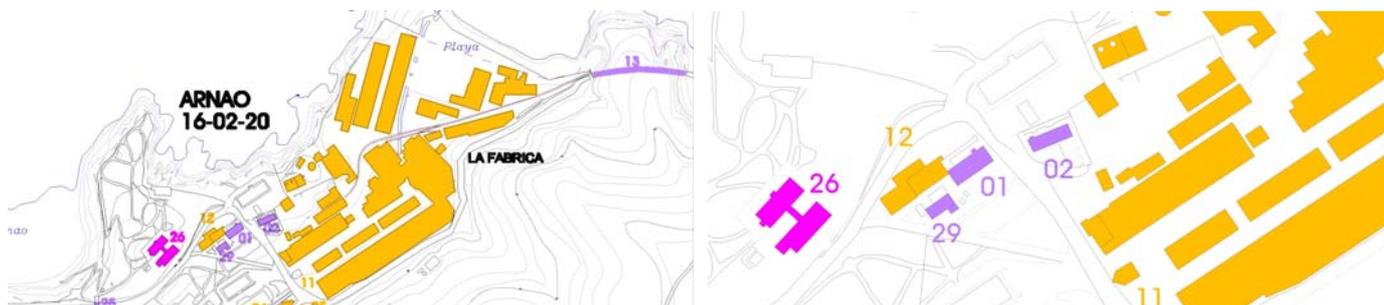
**Descripción Histórico - Artística:** Edificio de planta rectangular desarrollado en dos alturas y dividido en tres viviendas unifamiliares, destinadas a empleados de la fundición, de las cuales la situada en el extremo occidental es algo menor. La fachada principal dividida en cuatro paños de igual longitud mediante pilastras en ligero relieve abre vanos adintelados que en el piso superior se corresponden con balcones enrasados con antepechos en cruz de San Andrés; éstos aparecen recercados con bandas de carga pintada. Todo el bloque presenta una cubierta a dos aguas con caballete paralelo al frente con chapa y listón de cinc con respiraderos. Se rodeada de una finca ajardinada ante fachada principal con el característico cierre de celosía de ladrillo macizo.

**Entorno:** Construcción residencial en finca ajardinada sito en una zona en pendiente próxima al recinto fabril. La escasa densidad y altura de la edificación se acompaña de zonas ajardinadas que convierten este entorno en un híbrido de espacio industrial y rural.

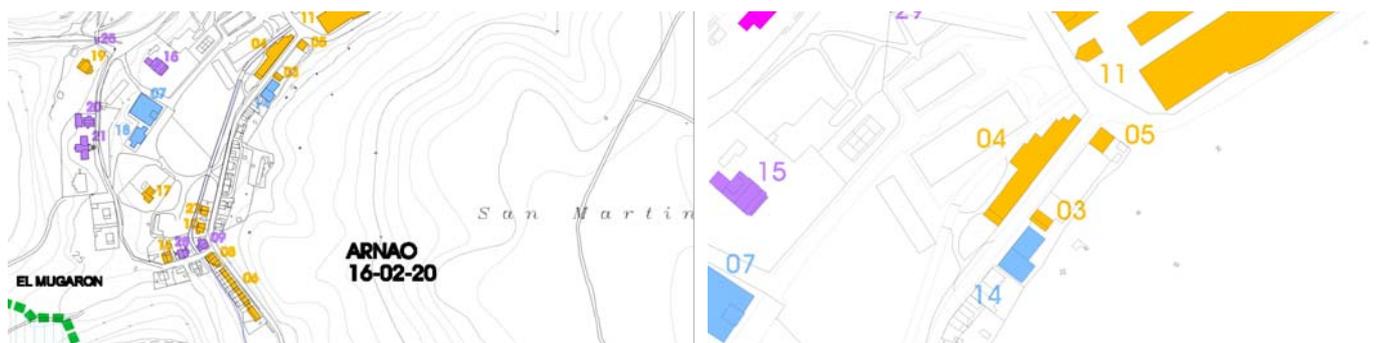
**Patologías:** Algunas humedades en aleros y roturas de canalón, con problemas en canalones y bajantes.

**Descripción Histórico - Artística:** Pastilla de pronunciado desarrollo longitudinal dispuesta en estrecha franja entre carretera y río. Presenta un sótano visible en zona trasera y una planta para uso comercial con varios accesos. Cubierta a dos aguas con chapa y listón de cinc, prolongada en alero de gran vuelo ante el frente sustentado por jabalcones de madera.

**Medidas de reparación recomendadas:** Reparación de patologías

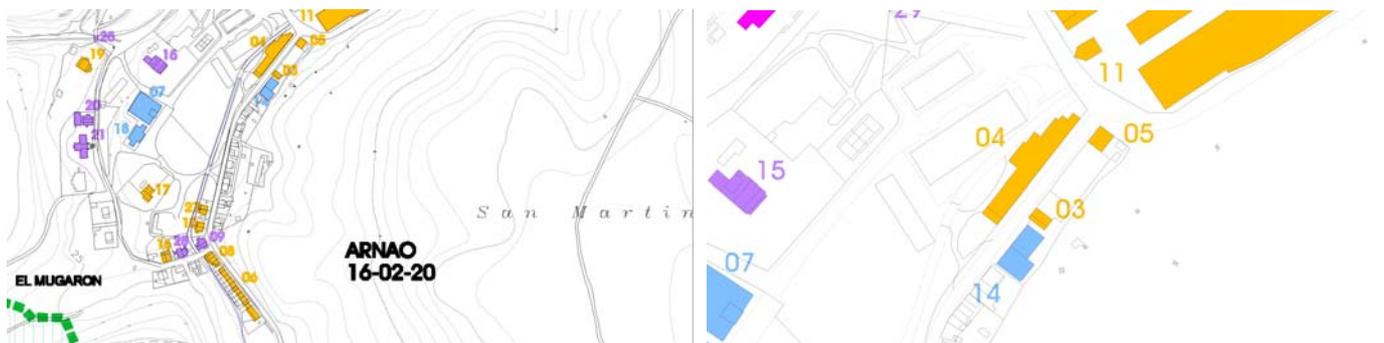
**Patologías:** Desperfectos en pintura y desconchados en la carga de los muros; humedades en zona de aleros.

**Descripción Histórico - Artística:** Edificio de planta rectangular desarrollado en dos alturas con cubierta a dos aguas paralela a la fachada principal de chapa y listón de cinc. Constructivamente presenta caja de muros de gran potencia. La fachada principal se organiza mediante dos pisos de vanos de arco rebajado provistos de pequeñas viseras de cinc con contraventanas interiores. La trasera presenta galería de madera acristalada en piso y en el inferior la entrada ha sido protegida por una caseta de madera y cristal que no es original.

**Medidas de reparación recomendadas:** Reparación de carga

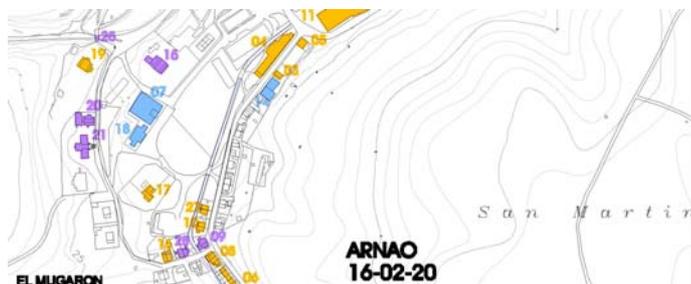
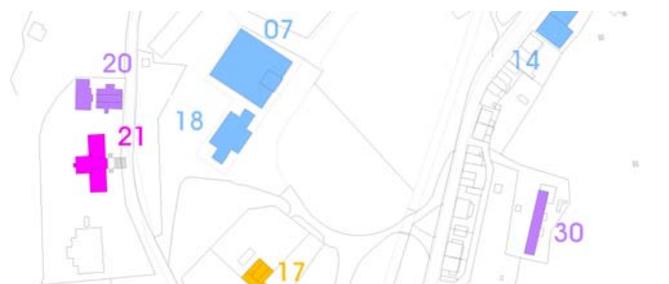
**Descripción Histórico - Artística:** Edificio de planta rectangular formado por dos naves en paralelo corrido con cubierta a dos aguas y frontón común escalonado desarrollado en planta baja y con un piso sólo sobre el cuerpo central. Destinado a taller de vehículos, presenta en el frente dos amplios portones para acceso rodado en los cuerpos laterales. El central cuenta con puerta flanqueada por ventanales, que en el piso se corresponden simétricamente con otros tres huecos. Éste se enmarca por aletones escalonados y remata en un peto en el que se abre un óculo tanto en fachada como en trasera. Se reviste con plaqueta cerámica y falsa piedra cargada en zona del peto, recercos de portones y cadenas angulares; la cubierta es de uralita.

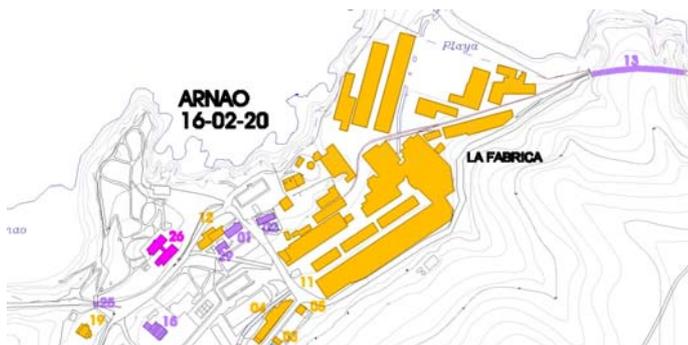
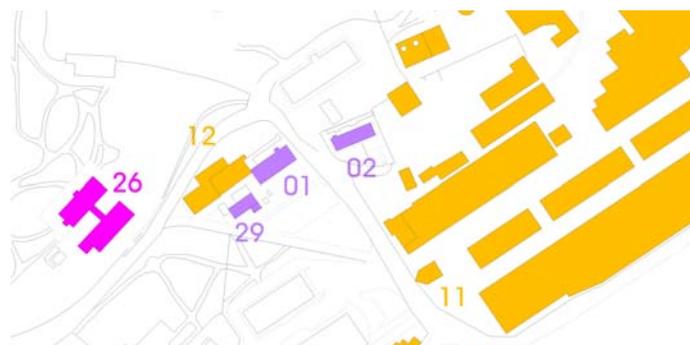
**Descripción Histórico - Artística:** Del conjunto de la fábrica de metalurgia de cinc, que ocupa una gran superficie en una zona aproximadamente llana, junto al mar nos ocupamos de las tres naves que se sitúan en el acceso al recinto y presentan similares características formales y espaciales y de la garita de acceso. (\*) Cont.

(\*) Se trata de tres pabellones dispuestos en paralelo y en dirección suroeste noroeste, las de los extremos son de mayor longitud y la central, más retrasada respecto a la cerca y formando una plazoleta de acceso es mucho más corta. Todas las naves tienen su planta rectangular desarrollada en una gran altura y reciben cubierta a dos aguas con linternón corrido que garantiza una adecuada iluminación cenital. La del extremo sureste presenta vanos de desarrollo vertical recortados en los hastiales y fajas horizontales corridas en el lateral. El central sigue idéntica composición, pero tiene un menor tamaño. La del extremo noroeste, actualmente sede de la constructora Castrillón S. A., se diferencia por encajar en su fachada hacia la vía pública un cuerpo volado con grandes ventanales, en la actualidad centro de formación sobre el que se recorta un óculo en el piñón. Todos ellos están edificados en ladrillo visto y tienen la cubierta característica de cinc; son ejemplos funcionales aun en uso. La garita de control de los accesos presenta un planta pentagonal en la que destaca el gran mirador acristalado de sección triangular y el juego de cubiertas de hormigón con un gran voladizo sobre la parte anterior que resulta expresionista.

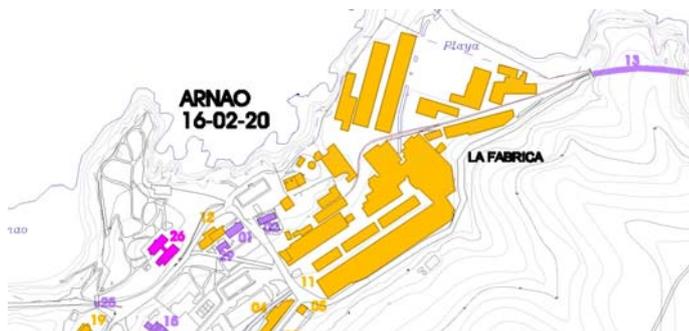
**Descripción Histórico - Artística:** Se trata de un túnel excavado en la roca caliza de unos 600 metros de longitud que describe una suave curva realizado en sillares de piedra concertados a excepción de la bóveda de cañón ejecutada en ladrillo macizo. En la zona central se excava directamente en la roca. En la boca de Salinas presenta todo el frente en ladrillo macizo rematado en línea de imposta sobre piezas en resalte y destacando un emblema alusivo al trabajo industrial con maza y pica cruzados. Permite la conexión ferroviaria de la planta metalúrgica con las instalaciones de San Juan de Nieva a través de Salinas; en la actualidad permite el tráfico de vehículos entre estas localidades.

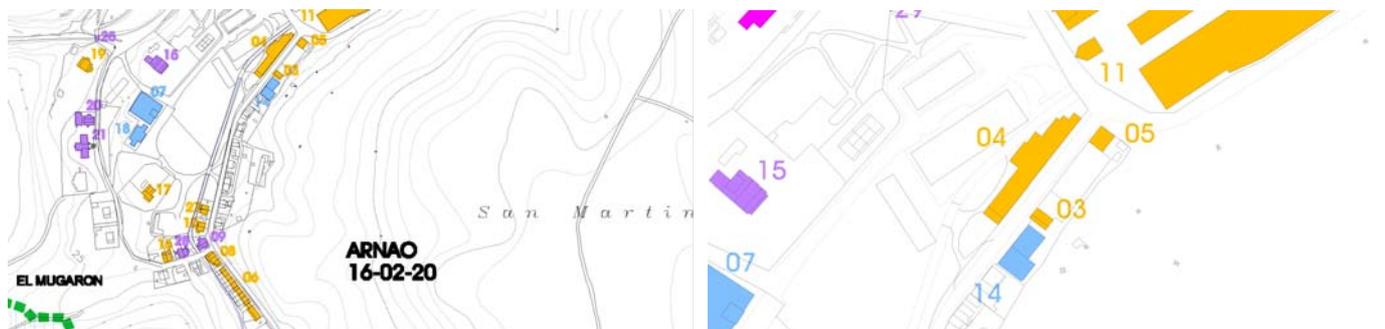
**Patologías:** Alguna grieta y humedades en zona de alero

**Descripción Histórico - Artística:** Edificio de planta cuadrangular desarrollado en dos cuerpos con cierta independencia. Uno de planta más piso que se correspondería con la subestación y otro de una sólo planta con dependencias anejas. El de mayor altura recibe una cubierta a dos aguas con el caballete perpendicular a la fachada y enmascarada por un frontón escalonado; debió ser el que albergó el transformador. El otro tiene su propia cubierta a dos aguas con caballete paralelo. La fachada se reviste con plaqueta cerámica y lucidos de cemento. Los huecos se presentan cegados por planchas de uralita en el cuerpo de mayor altura, siendo los restantes aparentemente los originales con carpintería de hormigón, madera y cristal.

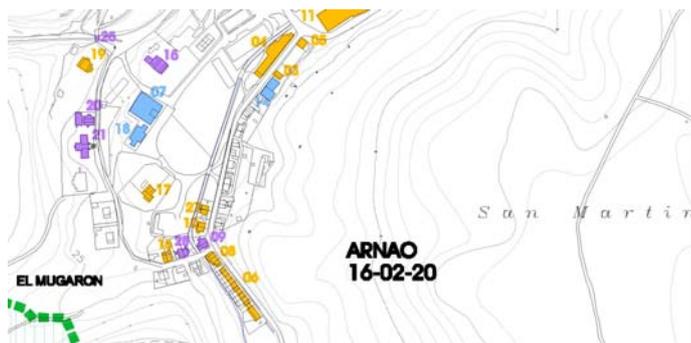
**Patologías:** Ha perdido parte del revestimiento cerámico, la marquesina presenta humedades y alguna rotura

**Descripción Histórico - Artística:** Edificio de planta rectangular con el cuerpo central acusado tanto en el frente como en la trasera; desarrolla una única altura y se remata con un peto sencillo de plaqueta cerámica y recercos de falsa piedra, que se disponen también en los pies que soportan la marquesina. Ésta es de hormigón con mayor vuelo ante el cuerpo central que se prolonga en los laterales. La cubierta es aterrazada.

**Medidas de reparación recomendadas:** Reparación de revestimiento, roturas y humedades. Labores de conservación y mantenimiento.

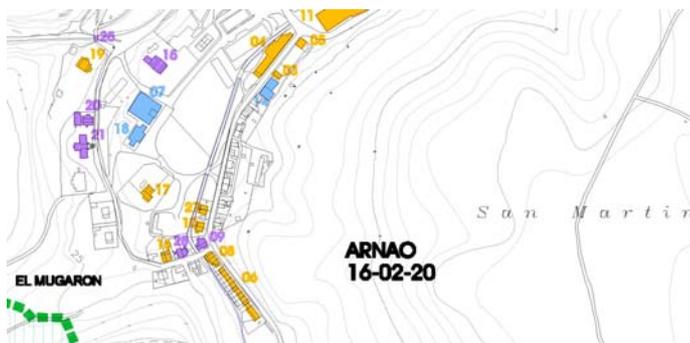
**Patologías:** Tiene una ventana rota en la trasera, humedades en aleros y desconchones de pintura

**Descripción Histórico - Artística:** Conjunto escolar inscrito en una finca ajardinada con cuidado cierre de ladrillo, cuyo acceso principal está servido por una escalera de gran porte. Es un edificio de planta en T con cuerpo central de dos pisos y remate en hastial escalonado (donde se localizaba la vivienda del maestro) y dos alas laterales de un piso (donde se disponían sendas aulas) al que se adosa un pabellón de planta rectangular y dos pisos en el alzado trasero. Es de ladrillo macizo visto, combinando piezas de distinto tono. (\*) Cont.

**Medidas de reparación recomendadas:** Urgentes: reparación de humedades, pintura y ventana rota. 2ª fase: Rehabilitación integral, incluidos espacios exteriores

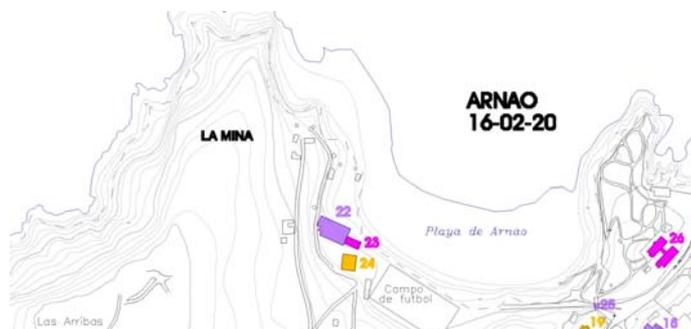
**Descripción Histórico - Artística:** Es una construcción de gran tamaño emplazada sobre un acantilado que precisa de una estructura de nivelación a base de ladrillo macizo abierta en arcadas y visible en la trasera. (\*) Cont.

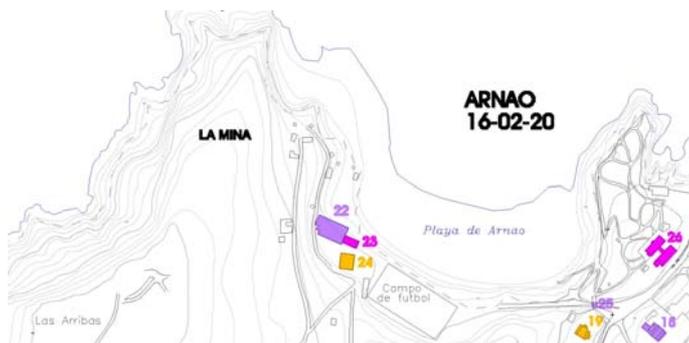
**Descripción Histórico - Artística:** Se trata de un conjunto funcional que engloba la casa de máquinas, el castillete revestido de cinc y dos piezas adosadas a la trasera y lateral de éste respectivamente, una que permitía el acceso rodado y otra probablemente destinada a transformadora. Espacial y visualmente forman una única construcción, aunque los materiales y volúmenes delatan los distintos usos, todos indispensables para el cometido de la extracción de hulla del pozo vertical sobre el que se sitúan que extraía hulla bajo el nivel del mar. (\*) Cont.

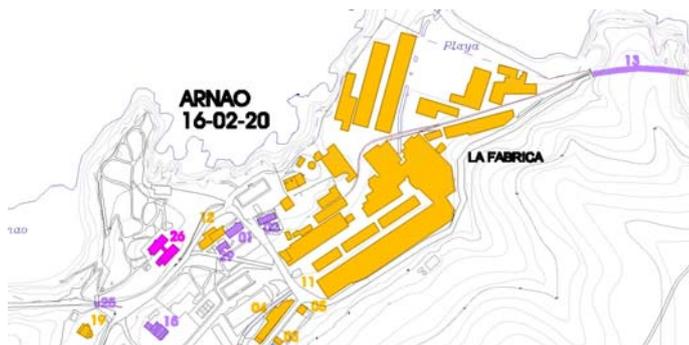
**Patologías:** Grieta, humedades, suciedad en paramentos y pintadas

**Descripción Histórico - Artística:** Este túnel de reducidas dimensiones (5 m. de largo por 3,75 m. de ancho y 2,70 de altura hasta el arranque del arco y 3,90 de flecha) es realmente un paso inferior para servicio del ferrocarril y un paso superior que conecta La Casona con La Casina. La obra de fábrica está realizada en sillares de piedra a excepción de la bóveda de medio punto rebajada que es de ladrillo macizo. En la actualidad permite el acceso rodado a la zona de La Mina.

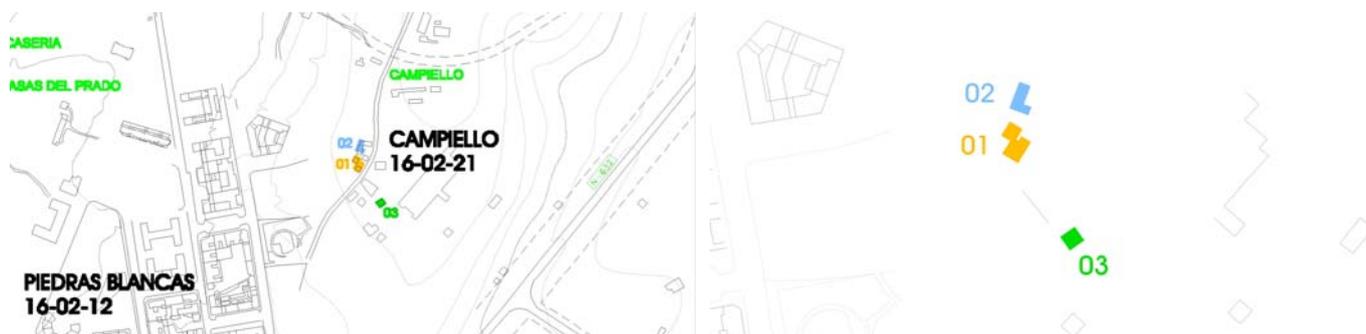
**Patologías:** Ninguna

**Descripción Histórico - Artística:** Vivienda de planta rectangular con cubierta a dos aguas y caballete paralelo a fachada desarrollada en bajo, planta y desván acusado en la cubierta con pequeño cuerpo de buhardilla. La fachada es sencilla con dos huecos por piso, con carpintería en madera de doble hoja conservada sólo en el piso, ventana del bajo ampliada y marquesina cerrada antes de acceso. La cuadra, con tenada en el piso, es independiente y adopta planta rectangular, recibe cubierta a dos vertientes con caballete paralelo a fachada y cuenta con corredor de madera.

**Medidas de reparación recomendadas:** Labores de mantenimiento y conservación

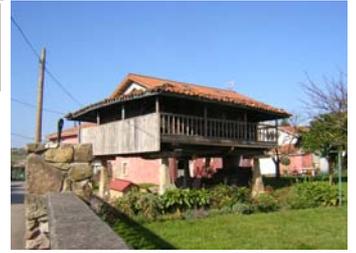
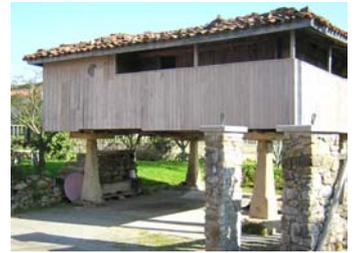
**Patologías:** No se observan

**Descripción Histórico - Artística:** Hórreo sobre cuatro pegoyos de cantería con el espacio inferior diáfano. Presenta corredor perimetral de tabla y barrote torneado. Despensa en el ángulo Noroeste.

**Medidas de reparación recomendadas:** Mantenimiento de cubierta

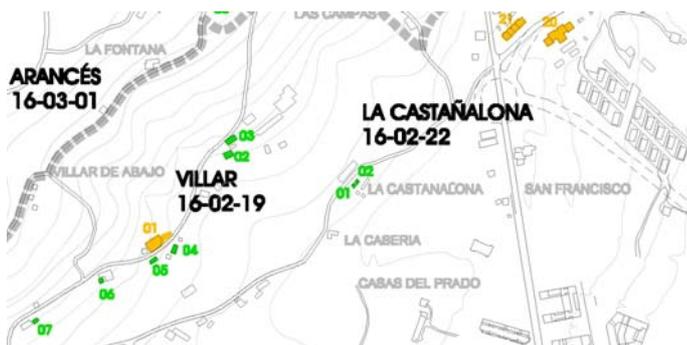
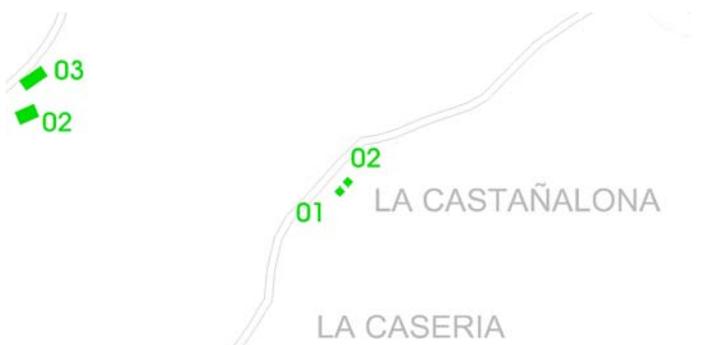
**Patologías:** Humedades y acumulación de residuos en la cubierta

**Descripción Histórico - Artística:** Panera sobre seis pegoyos de cantería con espacios inferior diáfano. Corredor actual con barande de aspas. Patín de sillería.

**Medidas de reparación recomendadas:** Limpieza y mantenimiento de la cubierta

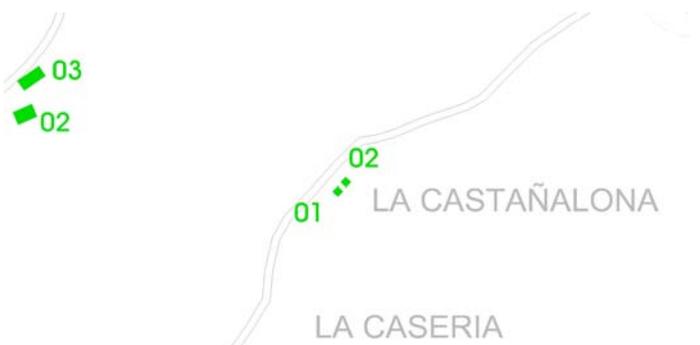
**Descripción Histórico - Artística:** Panera de seis pegoyos de cantería con el espacio inferior abierto. Presenta corredor perimetral de tabla. Puerta con talla profunda de aspas y línea de motivos cuadrangulares.

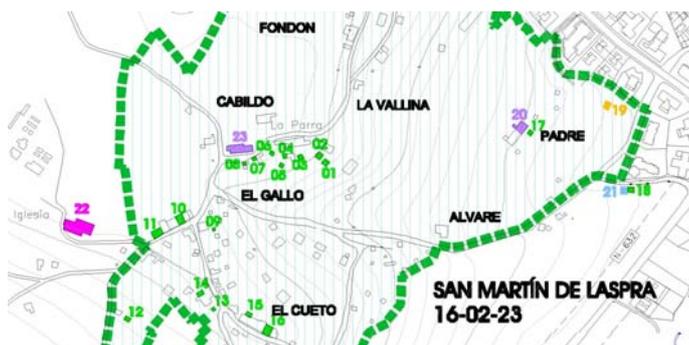
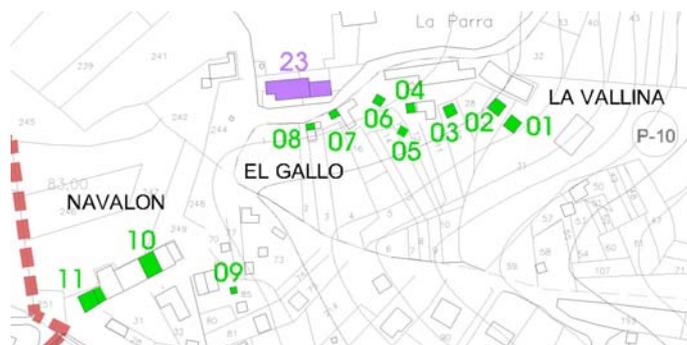
**Descripción Histórico - Artística:** Hórreo de cuatro pegoyos de cantería con el espacio inferior abierto

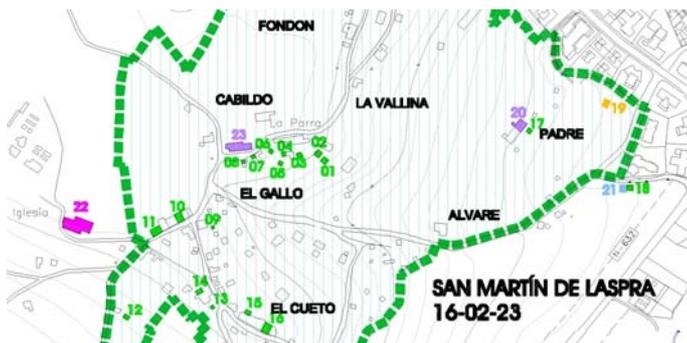
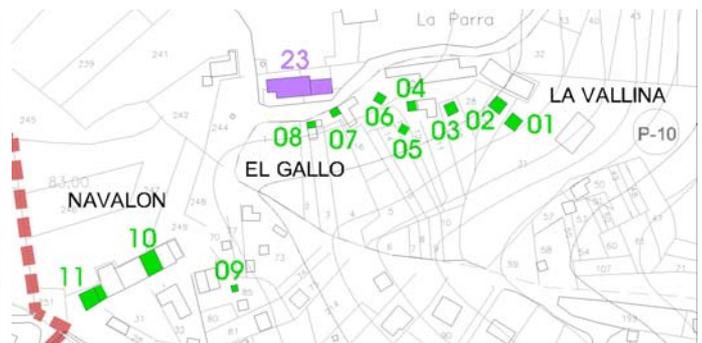
**Descripción Histórico - Artística:** Hórreo de cuatro pegoyos de cantería con el espacio inferior abierto. Patín de mampostería

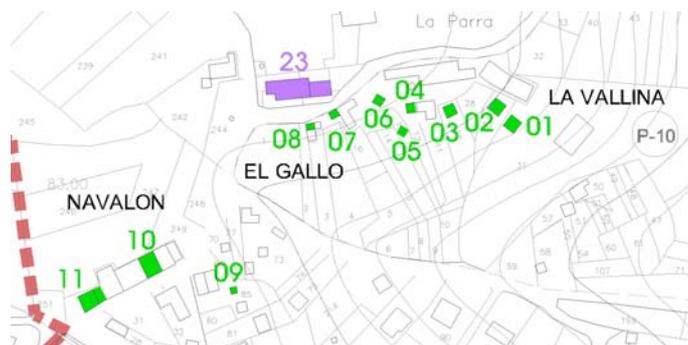
**Descripción Histórico - Artística:** Hórreo de cuatro pegoyos de cantería con el espacio inferior parcialmente delimitado. Patín de mampostería

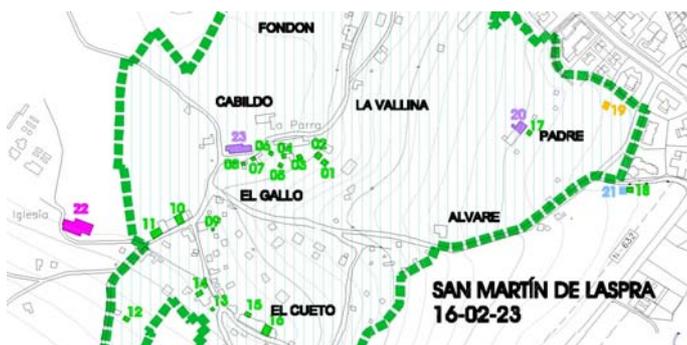
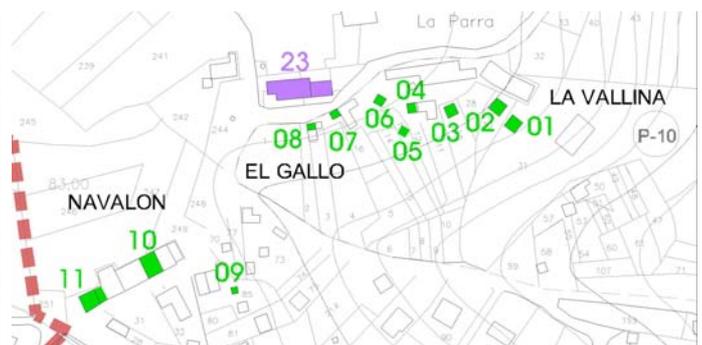
**Patologías:** Daños estructurales en cubierta

**Descripción Histórico - Artística:** Hórreo de cuatro pegoyos de cantería con el espacio inferior de ladrillo y mampostería. Corredor perimetral de tabla recortada

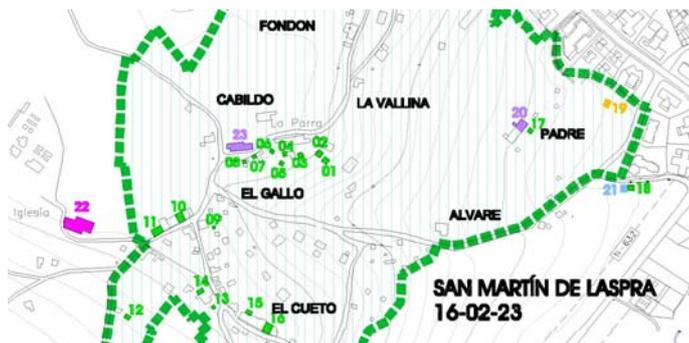
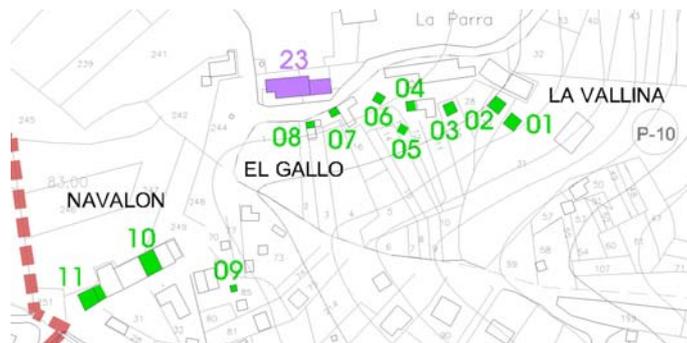
**Patologías:** Daños en cubierta

**Descripción Histórico - Artística:** Hórreo de cuatro pegoyos de cantería con el espacio inferior abierto. Corredor perimetral de barrote y tabla

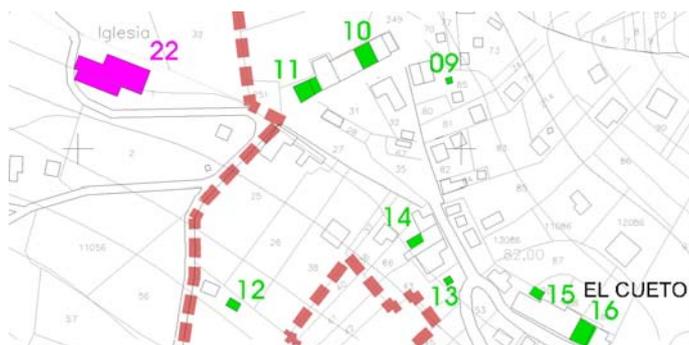
**Patologías:** Daños estructurales en cubierta

**Descripción Histórico - Artística:** Panera de seis pegoyos de cantería con el espacio inferior diáfano. Buen conjunto decorativo tallado en puertas y colondras, con motivos vegetales y geométricos

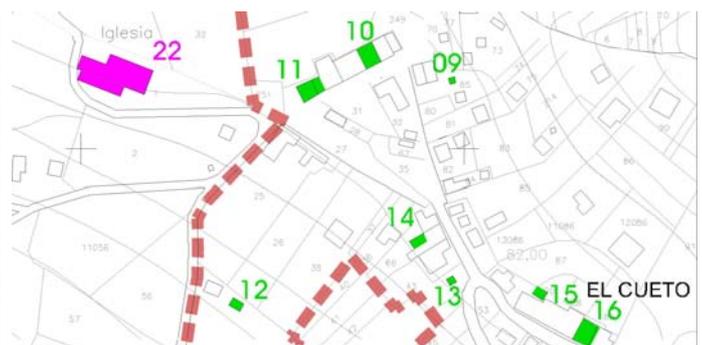
**Descripción Histórico - Artística:** Hórreo sobre cuatro pegoyos de cantería con el espacio inferior abierto y parcialmente delimitado. Corredor perimetral con mandil y tabla

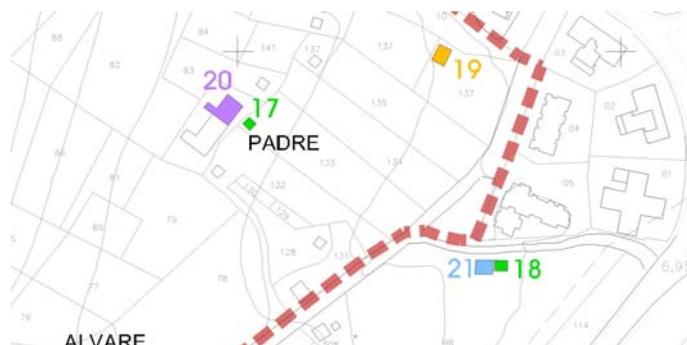
**Descripción Histórico - Artística:** Hórreo sobre cuatro pegoyos de cantería con el espacio inferior abierto, parcialmente delimitado. Puerta con casetones tallados

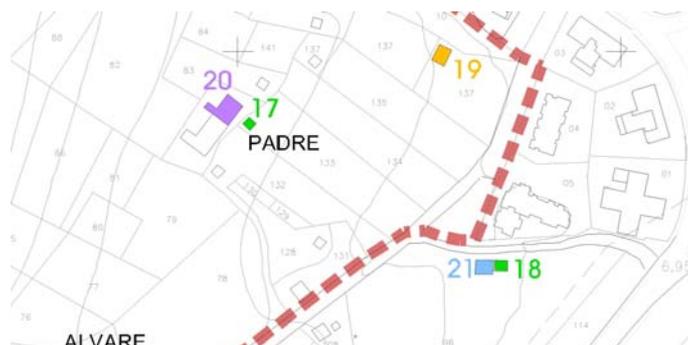
**Descripción Histórico - Artística:** Edificio de planta rectangular, con cubierta a dos aguas y acceso a planta noble por escalera exterior. Los elementos decorativos acentúan el carácter culto (buhardillón, huecos de factura vertical, etc). En razón de su organización espacial y como conjunto con su finca podría tratarse de una vivienda de vacaciones.

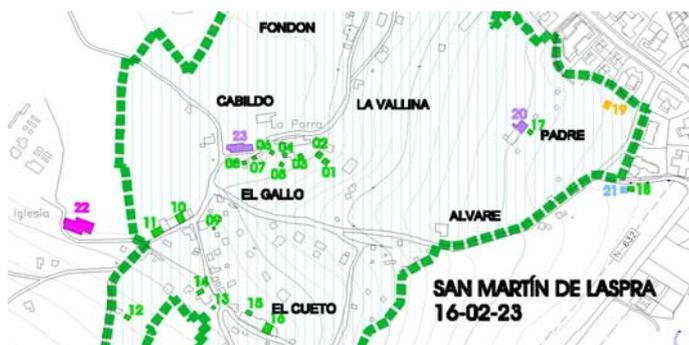
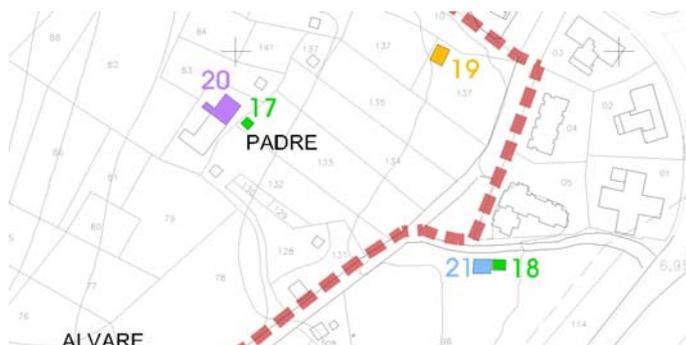
**Descripción Histórico - Artística:** Edificio de planta rectangular con cubierta a dos aguas y dos cuerpos contiguos, uno dedicado a vivienda y otro a cuadra - tenada. El primero incorpora corredor volado entre muros cortafuegos de sillería pétreo de gran porte. Se conservan, en gran medida, las carpinterías originales.

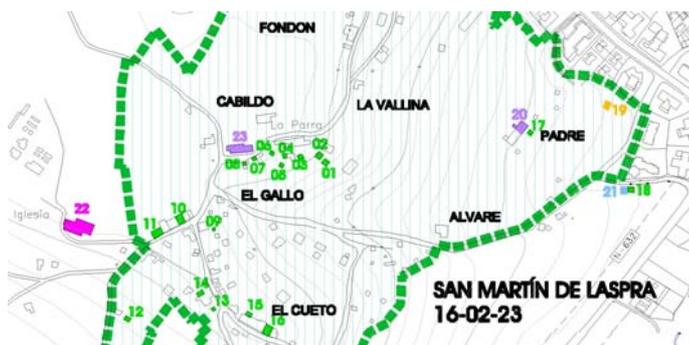
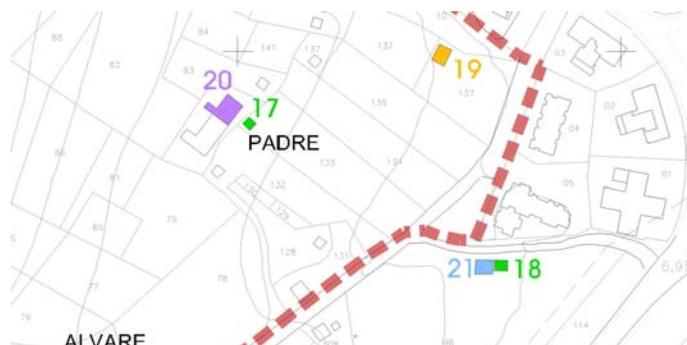
**Descripción Histórico - Artística:** Conjunto de casería exenta con antojana segregada y panera. En su aspecto actual posiblemente obedece a un recrecido realizado hacia 1900-1930 sobre una vivienda anterior. La cubierta es a dos vertientes con cumbre y fachada en el lado largo. Presenta corredor muy desarrollado entre cuerpo y muro cortafuegos, apoyado sobre el vuelo de las vigas maestras. La panera esta realizada entre 1790 y 1850 y tiene el espacio inferior abierto. El garaje o cobertizo tiene cubierta de teja plana y data de la década de 1940.

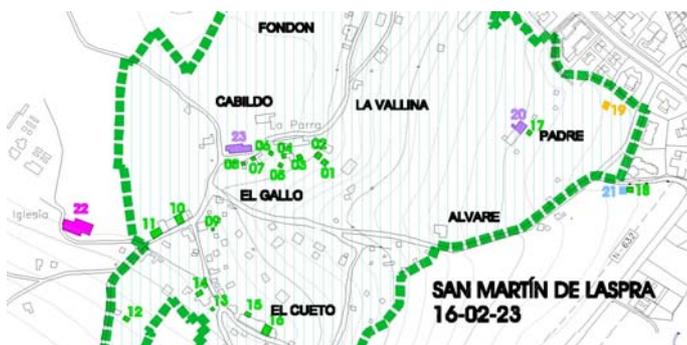
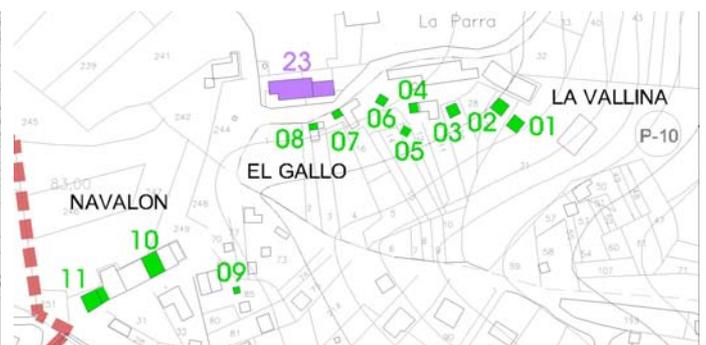
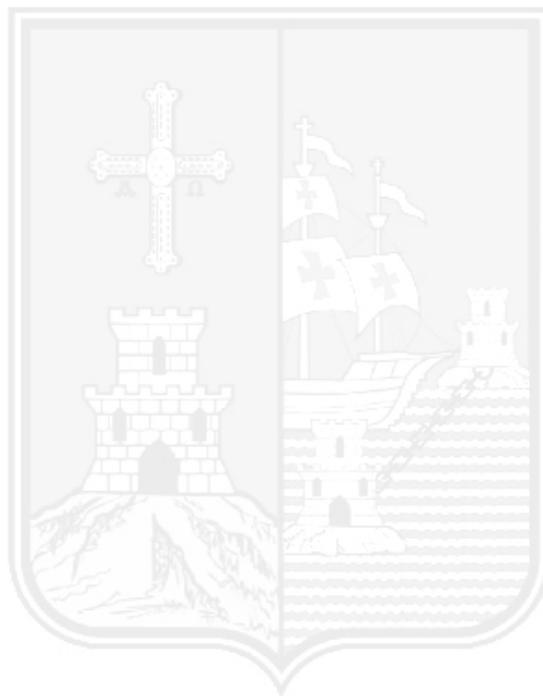
**Descripción Histórico - Artística:** Se trata de un conjunto situado en una calle, de disposición longitudinal, integrado por una antigua capilla rodeada de un espacio libre que se prolonga en la parte posterior cerrado por muro de piedra, a cuyo costado se adosa la pieza residencial de mayores dimensiones, a cuyo extremo se disponen otros edificios en hilera antiguos y en mal estado. La capilla presenta una planta cuadrangular y notable altura, destacando la puerta adintelada en su frente sobre la que figura una cartela lobulada y sin inscripción. (\*) Cont.

(\*)La luz la recibe mediante dos ventanas de similar factura, una dispuesta en el eje del acceso y otra en el lateral libre, presenta alero de tejas a cobija, espadaña de un solo ojo sin campana rematada en frontón con cruz y bolas sobre basa. La residencia adopta planta rectangular desarrollada en bajo y piso noble con cubierta a dos aguas de teja árabe con alero apoyado sobre ménsulas. Presenta en su alzado principal huecos abiertos con regularidad, enmarcados por sillares de gran tamaño, apreciándose la existencia de arcos de descarga de sillarejo. Toda esta construcción está realizada en mampostería de piedra que se presenta vista y rejunteada en cemento; sólo el cuerpo del extremo adosado a las viviendas alineadas en la calle, fruto probable de una reforma, está realizado en ladrillo y presenta un gran portón en el bajo y balcones enrasados en el piso. En la trasera, en cambio, desarrolla sólo una altura y el piso se transforma en un bajocubierta abierto en buhardillas; todos los huecos tienen un recercado de ladrillo visto.
