TOMO 5 – F I C H A S

LA CORREDORIA | EL CUADRO | LA MACHUQUERA | MOIRE  
ORBON | PIPE | PULIDE | LA RAMERA DE ARRIBA

## CATÁLOGO URBANÍSTICO DEL CONCEJO DE CASTRILLÓN

**DAI**  
DOCUMENTO APROBACIÓN INICIAL

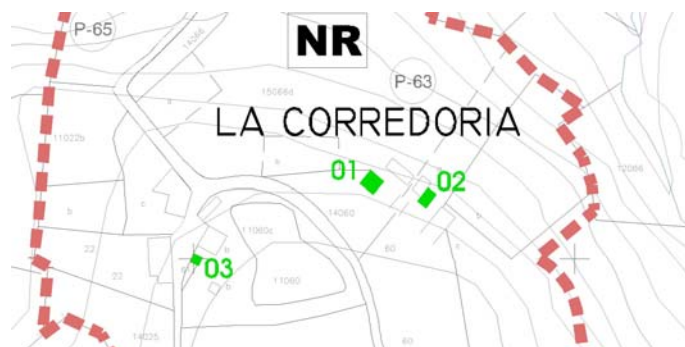
**Patologías:** Filtraciones de humedad. Deterioro de cubierta

**Descripción Histórico - Artística:** Hórreo de cuatro pegoyos de cantería, con espacio inferior diáfano. Corredor de barrote torneado al sur y oeste

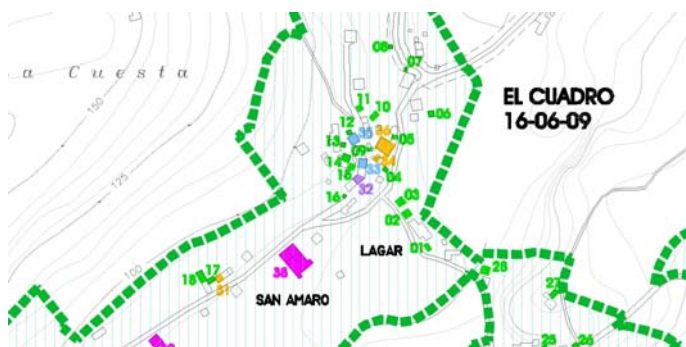
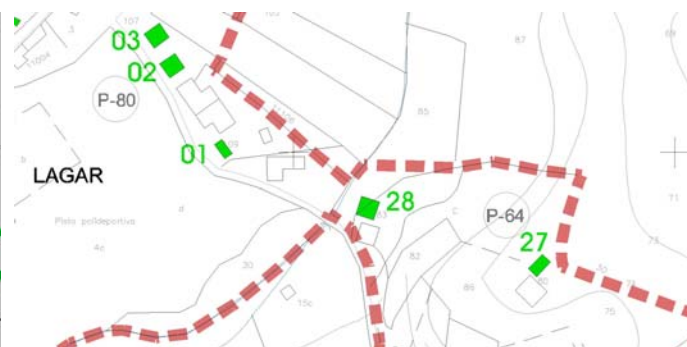
**Descripción Histórico - Artística:** Hórreo de cuatro pegoyos de sillería con el espacio inferior abierto. Corredor de tabla al este, norte y sur y barrote torneado al este

**Observaciones:** Orla policromada en la sobrepuerta y flancos de la puerta, zig-zag y motivos romboidales. Dos rosetas exapétalas pintadas a ambos lados

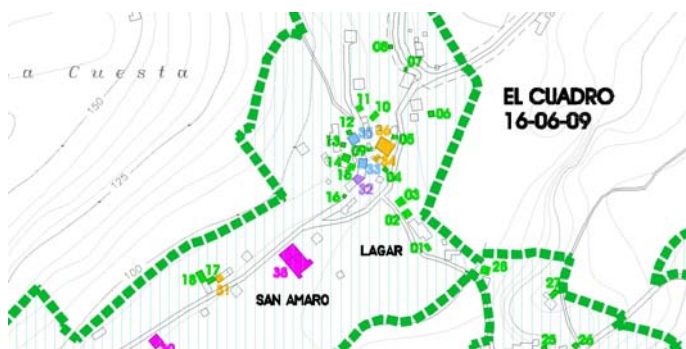
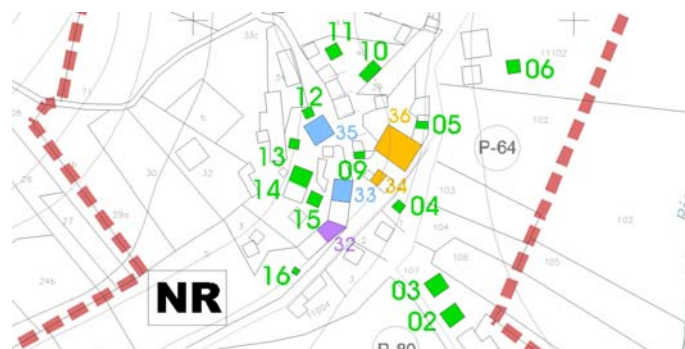
**Descripción Histórico - Artística:** Panera de diez pegoyos de cantería sobre volado de cuadra, con planta intermedia abierta. Dos puertas talladas y policromadas: motivos vegetales, aspas, abanicos, semicírculos, etc.

**Observaciones:** Corredor de tabla al este y norte y torneado al sur y norte. Cartela: "Hizose el año de 1806"

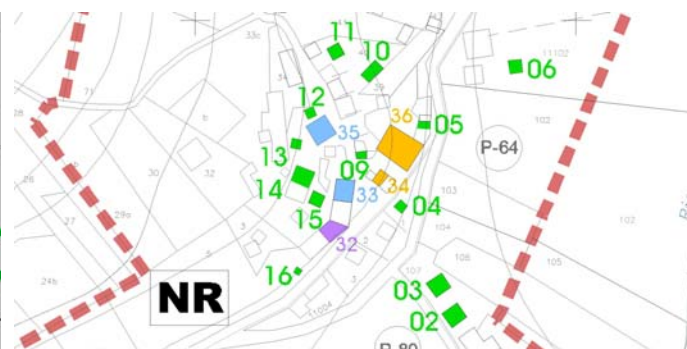
**Descripción Histórico - Artística:** Hórreo de cuatro pegoyos de sillería y dos pegoyos de madera intermedios. Espacio inferior abierto. Patín de ladrillo macizo

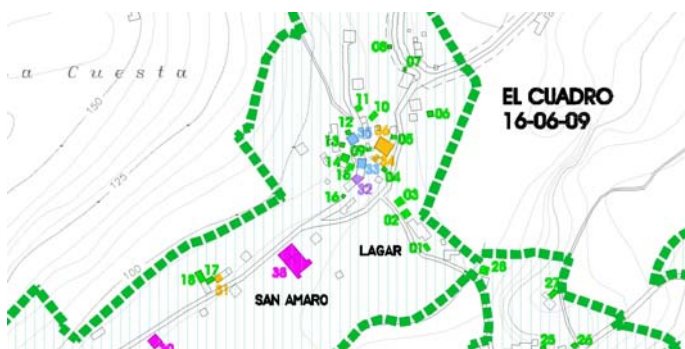
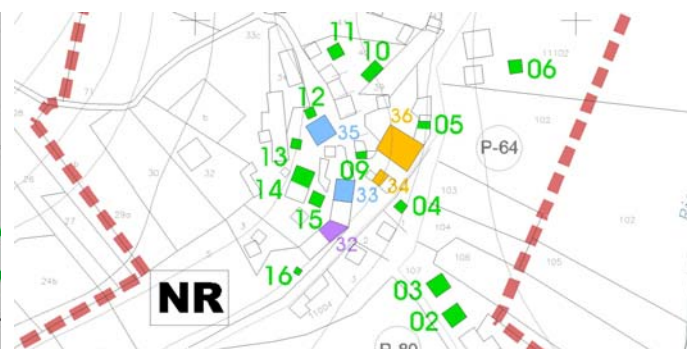
**Descripción Histórico - Artística:** Hórreo de cuatro pegoyos de cantería con el espacio inferior abierto. Patín de sillería. Corredor torneado al sur y oeste, de tabla al norte y tornaaguas al este

**Observaciones:** Puerta de seis casetones sencillos

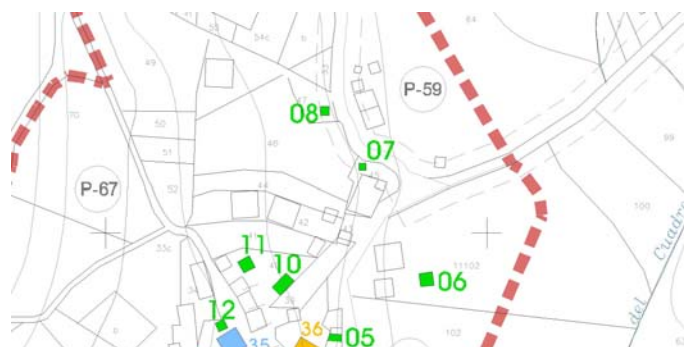
**Descripción Histórico - Artística:** Hórreo con cuatro pegoyos de cantería sobre volumen de mampostería con una planta intermedia abierta. Corredor con barrotes torneados al sur y este, tabla al norte y tornaaguas al oeste

**Observaciones:** Engüelgos o coquineras enterizas

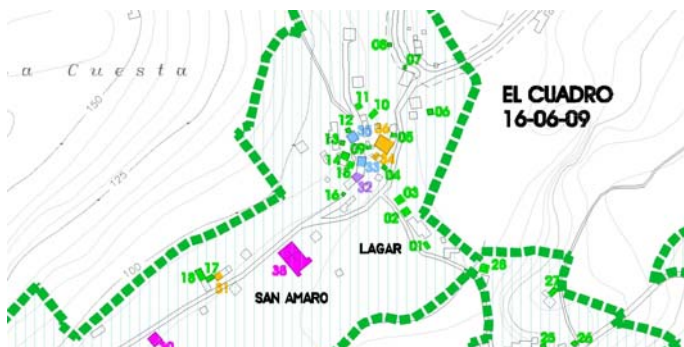
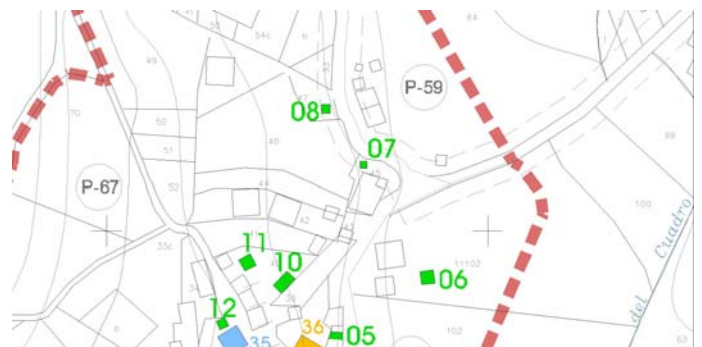
**Patologías:** Deterioro de tejado por falta de mantenimiento. Humedades

**Descripción Histórico - Artística:** Hórreos de cuatro pegoyos de cantería, levantado sobre cuatro pilares de sillería y ladrillo macizo, unidos por un tabicado del mismo material que cierra un volumen de uso agrario

**Observaciones:** Planta intermedia diáfana. Corredor originario de tabla al norte, este y oeste y barrote torneado al sur

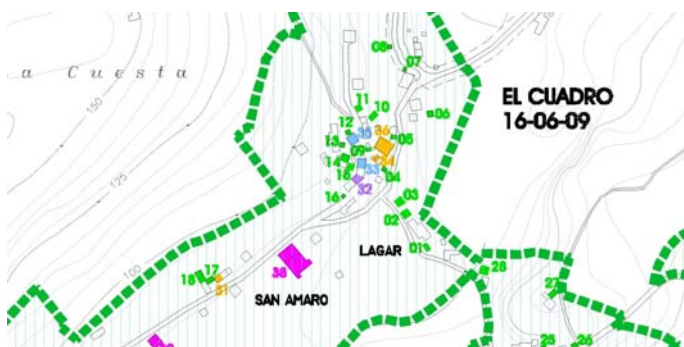
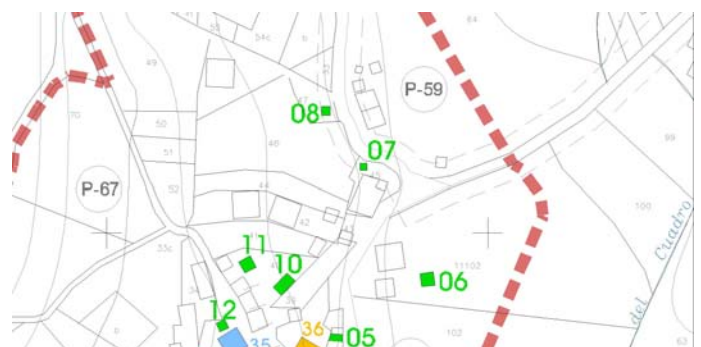
**Patologías:** Humedades. Alero deteriorado. Vegetación y falta de mantenimiento en la cubierta

**Descripción Histórico - Artística:** Hórreo sobre cuatro pegoyos de madera, con el volumen inferior cerrado por muros de mampostería y ladrillo macizo. Patín de cantería. Corredor de barrote torneado al sur y este

**Observaciones:** Despensa en ángulos suroeste y noreste

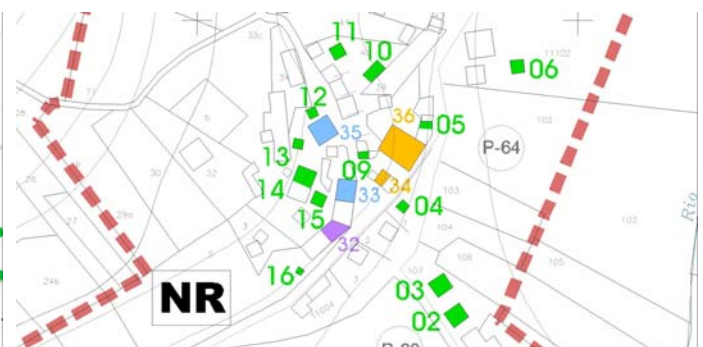
**Descripción Histórico - Artística:** Panera de seis pegoyos de sillería sobre un volumen inferior desvirtuado o de nueva creación. Dos puertas talladas con abanicos o semicírculos tangentes. Flor geométrica con golpes de gubia

**Observaciones:** Corredor perimetral torneado excepto fachada este con corredor de tabla

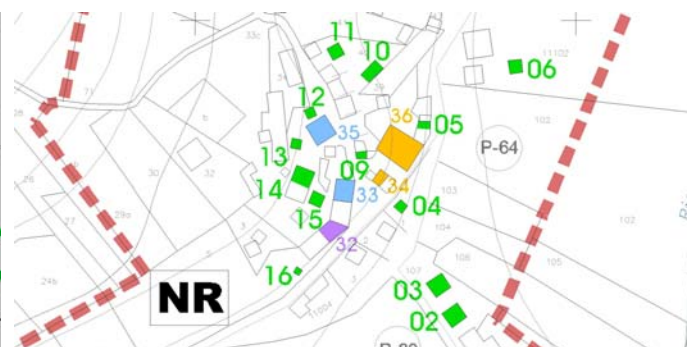
**Descripción Histórico - Artística:** Hórreo sobre seis pegoyos, cuatro de cantería y dos intermedios de madera, levantado sobre edificio de ladrillo de uso agrícola. Planta intermedia diáfana. Corredor torneado al sur, oeste y este. Tornaaguas al norte

**Observaciones:** Patín de cantería. Esquineras enterizas

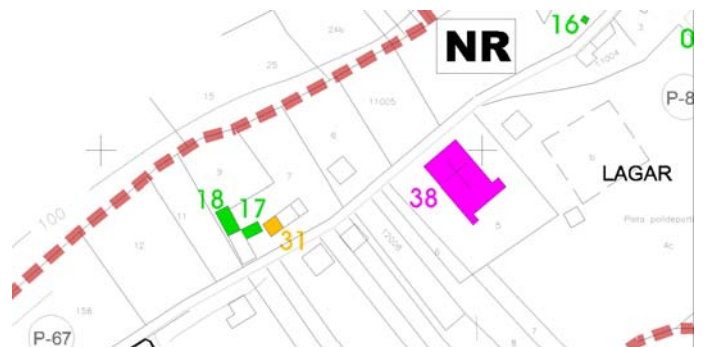
**Intervenciones y Transformaciones:** Recrecimientos en muros del espacio inferior y remate en teja de los mismos

**Elementos Discordantes:** Canalones. Bajantes. Barbacoa prefabricada. Cierre de bloques de hormigón en finca

**Descripción Histórico - Artística:** Panera de seis pegoyos de cantería sobre volumen de mampostería de uso agrícola. Corredor torneado al sur y este y tornaaguas al norte y oeste

**Observaciones:** Planta intermedia en origen diáfana o con muros de poco desarrollo

**Medidas de reparación recomendadas:** Mantenimiento de cubierta

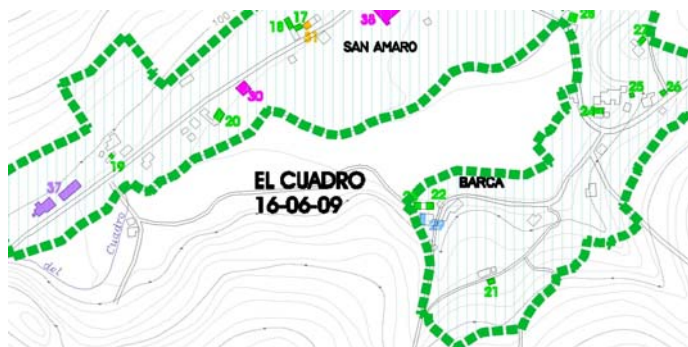
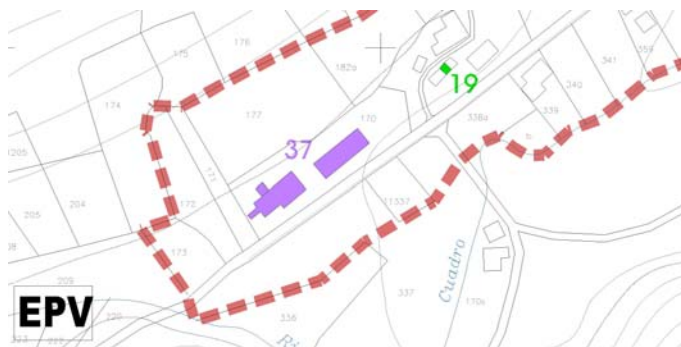
**Intervenciones y Transformaciones:** Revestimientos recientes en tornaaguas

**Elementos Discordantes:** Pinturas y revestimientos de plaquetas en edificios inmediatos

**Descripción Histórico - Artística:** Panera de seis pegoyos de cantería sobre edificio de uso agrario de mampostería, con corredor perimetral de tabla y tornaaguas

**Medidas de reparación recomendadas:** Mantenimientos de cubierta

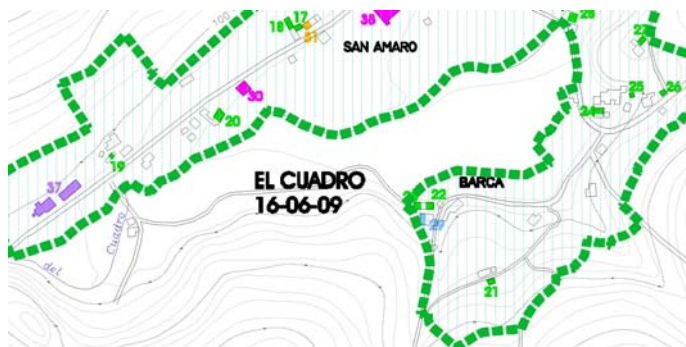
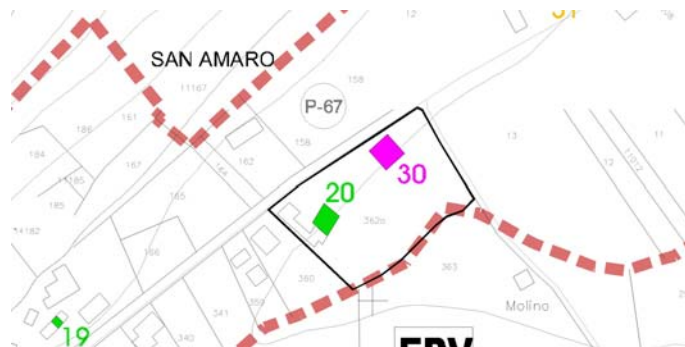
**Descripción Histórico - Artística:** Panera de ocho pegoyos de cantería sobre un volumen inferior de mampostería y sillería, con planta intermedia abierta. Patín de cantería en fachada este. Bufarda en la cubierta

**Observaciones:** Corredor de barrote torneado en fachadas este y norte y tornaaguas y corredor de tabla al oeste y sur

**Medidas de reparación recomendadas:** Mantenimiento de cubierta

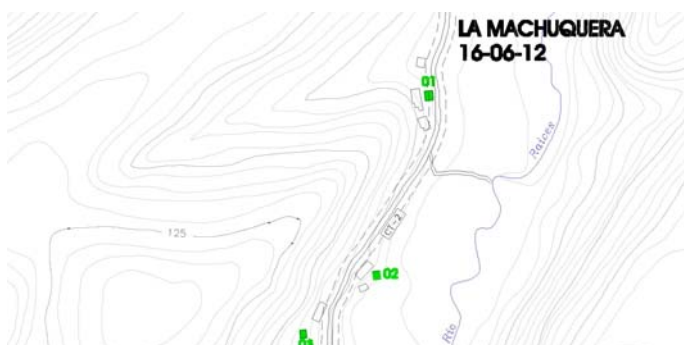
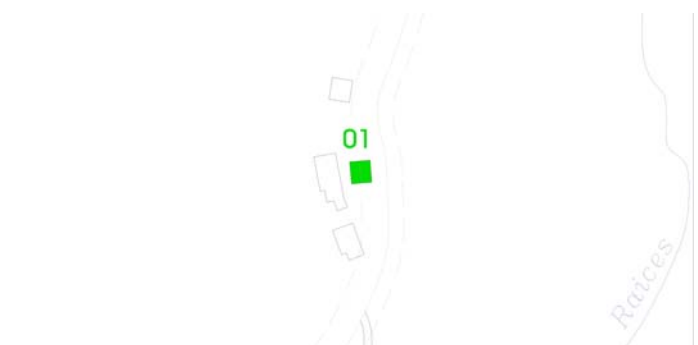
**Estado Conservación:** Malo

**Patologías:** Humedades. Filtraciones. Deterioro de policromía

**Descripción Histórico - Artística:** Panera de seis pegoyos de cantería sobre volumen de cuadra de mampostería. Planta intermedia diáfana. Patín de sillería. Corredor perimetral torneado y tornaaguas al norte

**Medidas de reparación recomendadas:** Reparación de cubierta. Restauración de policromía

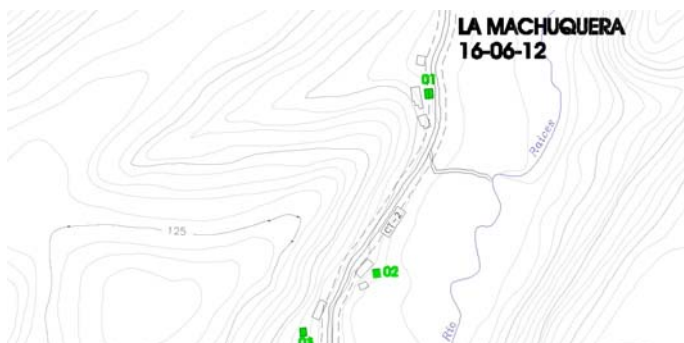
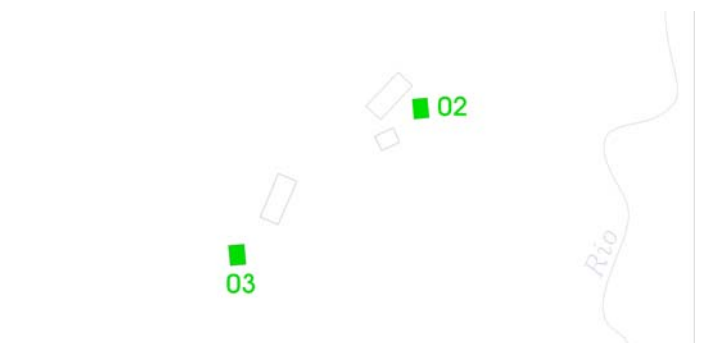
**Estado Conservación:** Medio

**Descripción Histórico - Artística:** Panera sobre cuatro pegoyos de cantería y dos de madera sobre construcción agrícola de ladrillo y mampostería revocada. Planta diáfana intermedia en esquinas enterizas

**Observaciones:** Corredor perimetral de aspas, de tabla en flanco norte. Alineación de tres pegoyos en costados cortos

**Medidas de reparación recomendadas:** Mantenimiento de cubierta

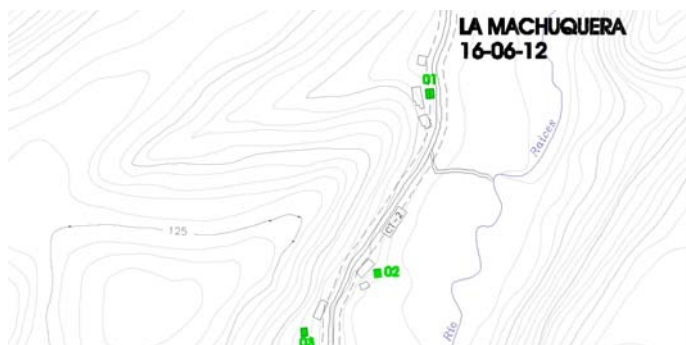
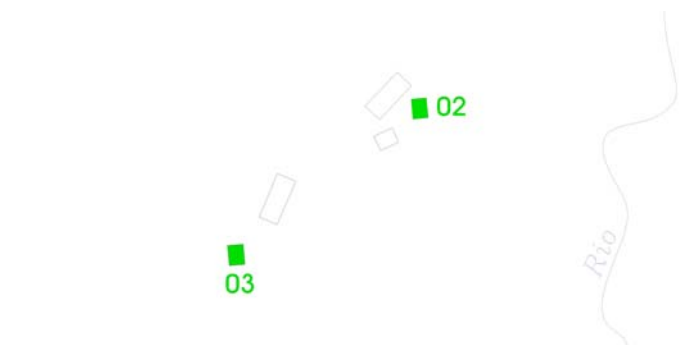
**Estado Conservación:** Medio

**Descripción Histórico - Artística:** Hórreo con cuatro pegoyos de madera, con el espacio inferior diáfano. Corredor perimetral de tabla recortada al sur y oeste. Patín de cantería

**Observaciones:** Corredor antiguo, aunque no originario, con alguna renovación. Cuarto de baño en espacio inferior

**Medidas de reparación recomendadas:** Mantenimiento decubierta

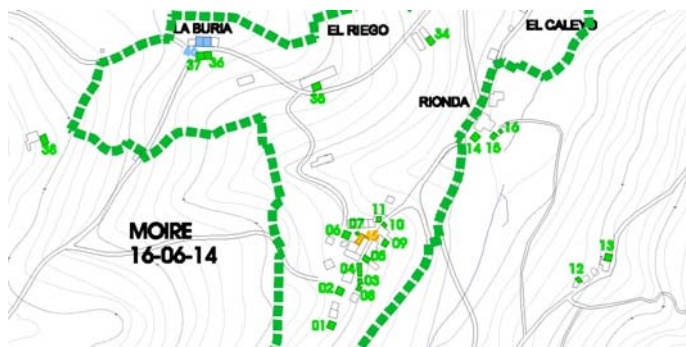
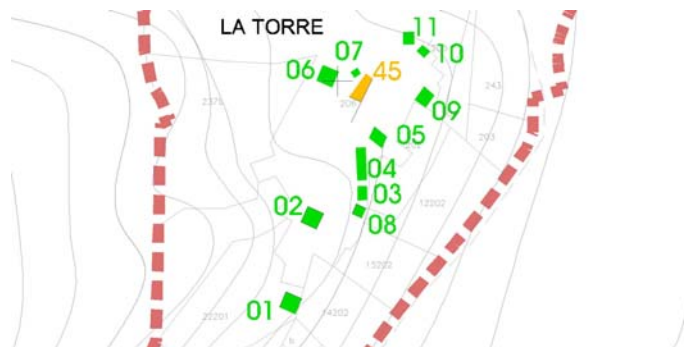
**Descripción Histórico - Artística:** Hórreo sobre cuerpo de cuadra de mampostería, con cuatro pegoyos de cantería. Corredor perimetral de barrote torneado al sur, este y oeste y despensa de tablas al norte. Patín de ladrillo macizo. Tetrasquel calado en despensa

**Observaciones:** Recrecido en altura con doble cuadro de liños, 1930. Patín revocado

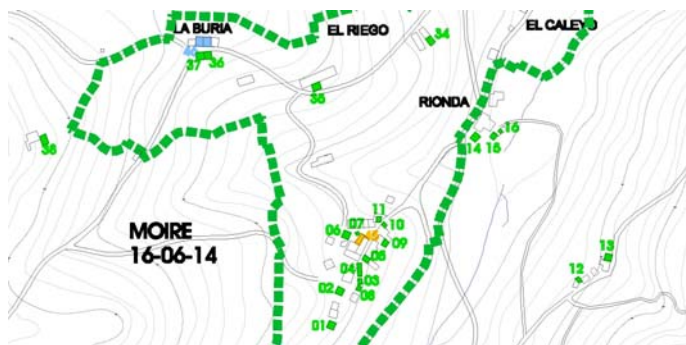
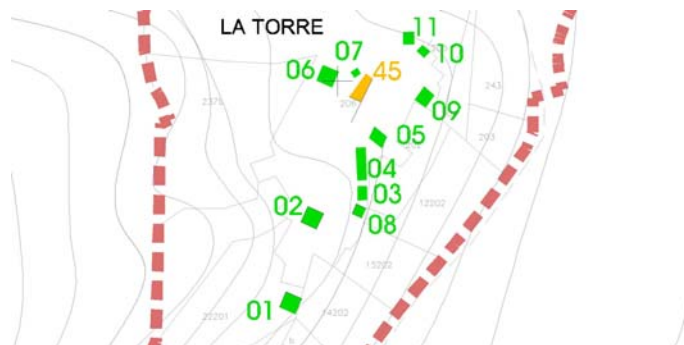
Infiltraciones. Humedades

**Descripción Histórico - Artística:** Panera con seis pegoyos de cantería sobre cuerpo de cuadra de mampostería, quedando una parte intermedia diáfana (antiguo espacio de curado de cosecha y almacenamiento)

**Observaciones:** Patín de cantería en dos tramos. Corredor perimetral torneado en las caras este, sur y oeste. Tornaaguaas en la norte. Despensa al oeste

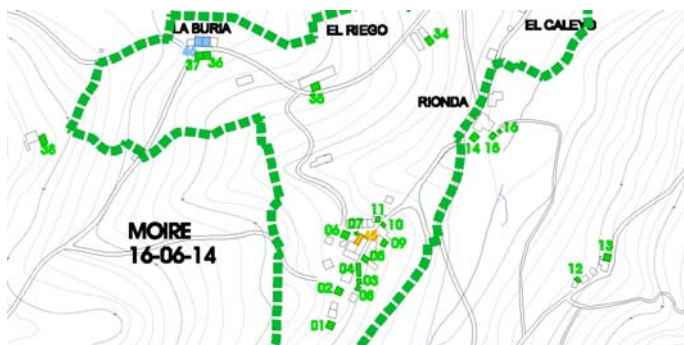
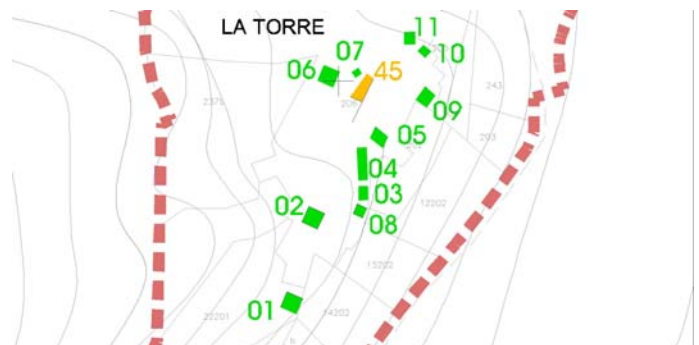
**Descripción Histórico - Artística:** Panera sobre seis pegoyos de cantería con espacio inferior abierto. Patín de cantería. Puertas de dos paños sencillos. Tallas en purticas

**Observaciones:** Corredor perimetral de barras recortadas en las fachadas norte y este y barrotes torneados en las fachadas sur y oeste. Despensa en la fachada este. Esquinas partidas

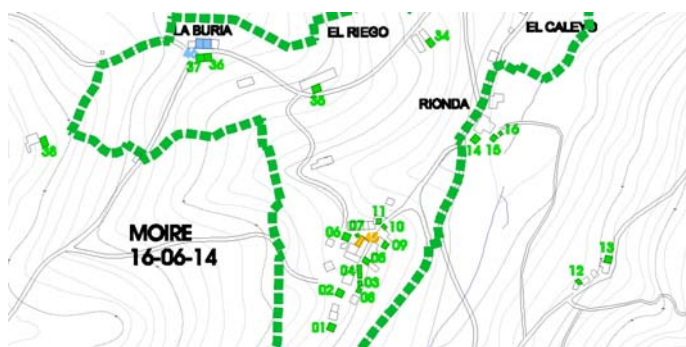
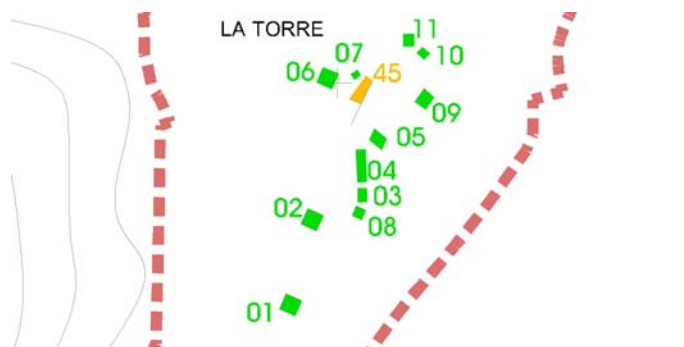
**Descripción Histórico - Artística:** Panera sobre ocho pegoyos de cantería. Espacio inferior parcialmente diáfano. Otra parte cerrada recientemente. Corredor con barrotes torneados al sur, oeste y norte y tornaaguas al este. Dos puertas

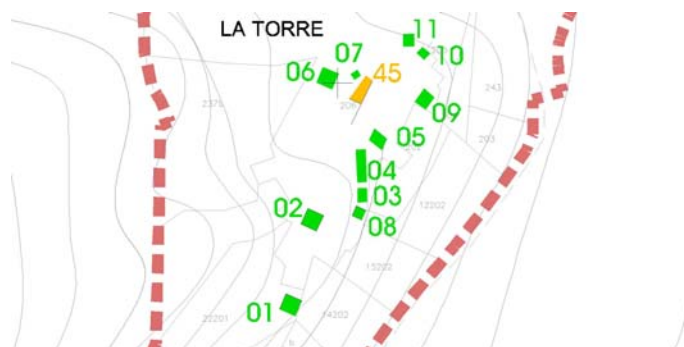
**Descripción Histórico - Artística:** Hórreo con cuatro pegoyos de cantería sobre espacio inferior diáfano. Corredor perimetral torneado. Puerta de aspas flanqueadas de dos rosetas hexapétalas policromadas

**Observaciones:** Conjunto decorativo pictórico en purtica de fachada este con seis rosetas estilizadas y conjunto floral en liño

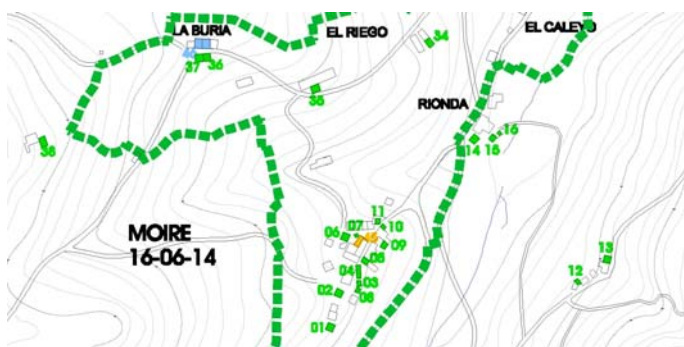
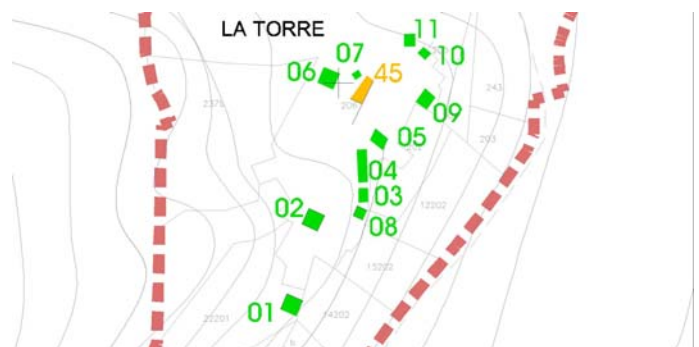
**Descripción Histórico - Artística:** Panera sobre seis pegoyos de cantería con espacio inferior de cuadra de mampostería. Patín muy elevado de sillería

**Observaciones:** Volumen con forma cúbica que remite a una cronología (relativamente) avanzada

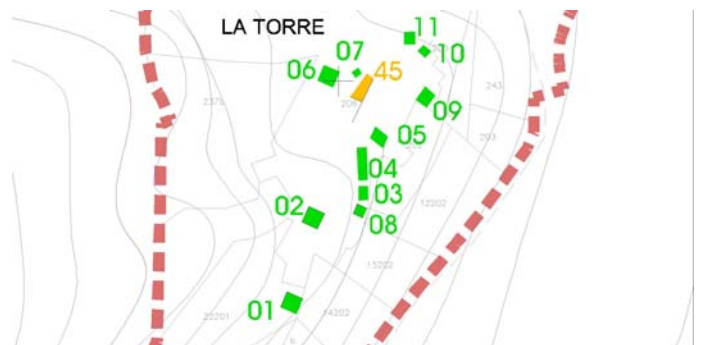
**Descripción Histórico - Artística:** Hórreo sobre cuatro pegoyos de madera sobre basas o pipalys de mampostería. Corredor con tornaaguas al norte, sur y este. Despensa en ángulo noreste. Talla de aspa en la viga del agullón en la cubierta

**Observaciones:** División interna, con dos puertas al exterior, una más reciente

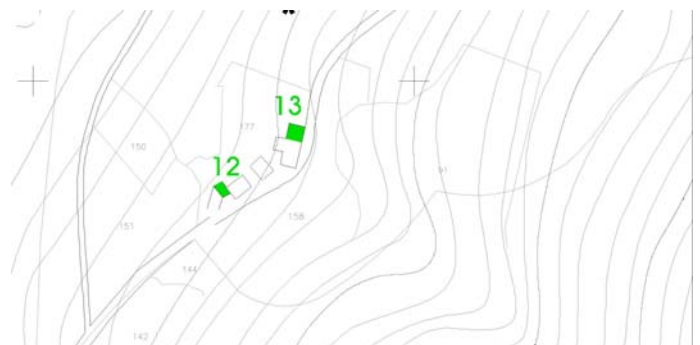
**Descripción Histórico - Artística:** Panera con seis pegoyos de cantería sobre edificio de cuadra usada actualmente como garaje. Planta intermedia diáfana. Corredor con baranda torneada al sur y este. Tornaaguas al oeste y norte

**Observaciones:** Conjunto decorativo de tallas con motivos circulares de radiales rectos, decorado con composición de pétalos y volutas en blanco, verde y negro

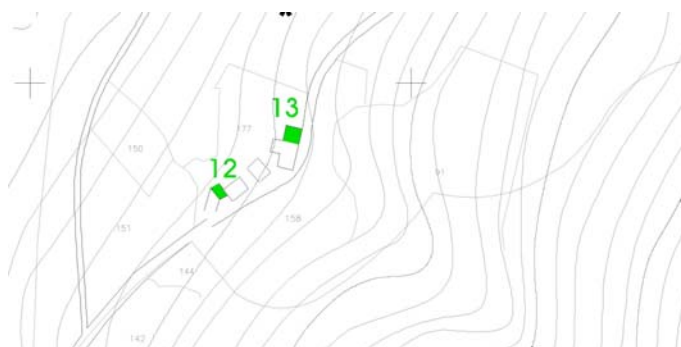
**Descripción Histórico - Artística:** Hórreo sobre cuatro pegoyos de madera con espacio inferior diáfano. Esquineras enterizas y cabezas de trabe molduradas. Patín de cantería

**Observaciones:** Conjunto decorativo tallado en puerta, fachada principal y fachada norte. Composición en puerta de ocho paños con flores barrocas, radiales curvos, dos radiales rectos a los lados de la puerta enmarcados por pináculo cruciforme y cenefa de golpes de gubia

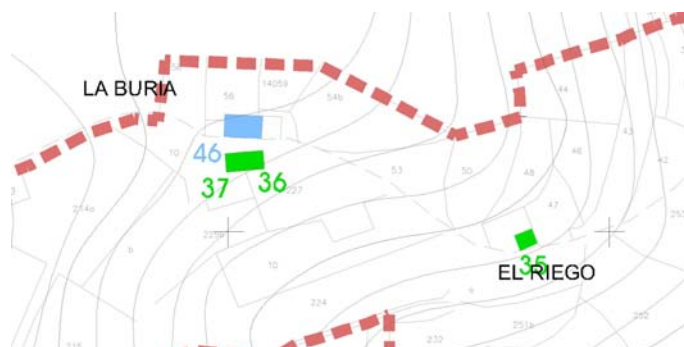
**Descripción Histórico - Artística:** Panera de seis pegoyos de sillería, levantada sobre muretes de mampostería que delimitan el espacio inferior diáfano. Puertas de paños sencillos rectangulares

**Observaciones:** Corredor perimetral de barrote torneado, muy alterado. Volumen cúbico con cumbrera poco desarrollada

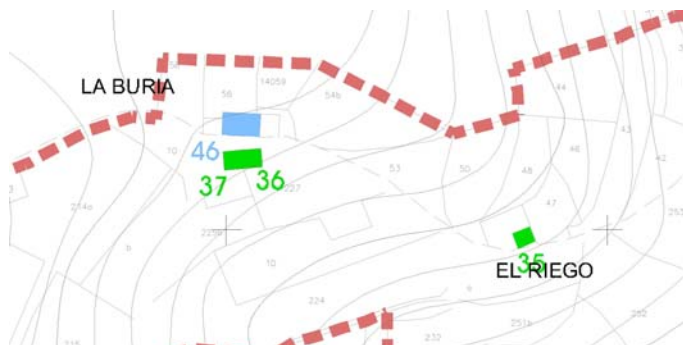
**Intervenciones y Transformaciones:** Pórtico de fachada posterior anadida junto al corredor

**Elementos Discordantes:** Tonos de pintura. Postes. Cableados. Columnas de ladrillo

**Descripción Histórico - Artística:** Hórreo con cuatro pegoyos de cantería y espacio inferior abierto. Corredor perimetral torneado. Tornaaguas al noreste. Patín de sillería

**Observaciones:** Conjunto decorativo: puerta de aspas profundas alternando con motivos vegetales y radiales, flanqueada por dos radiales dobles coronadas por cruciformes

**Medidas de reparación recomendadas:** Mantenimiento de cubierta

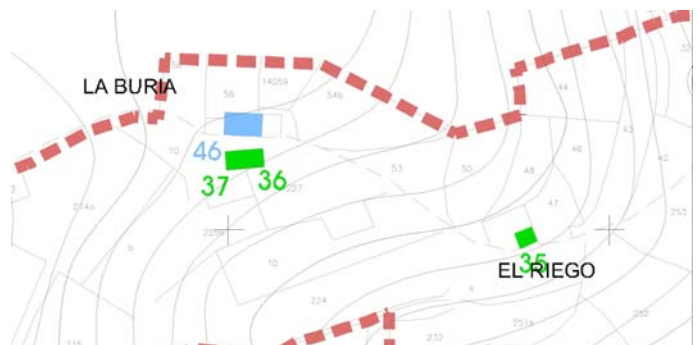
**Intervenciones y Transformaciones:** Renovación reciente de corredor, revestimientos y cubierta

**Elementos Discordantes:** Barandilla metálica en patín

**Descripción Histórico - Artística:** Hórreo sobre seis pegoyos de sillería sobreelevados, con espacio inferior diáfano. Pequeño murete añadido, de baja altura, delimita este espacio

**Observaciones:** Puerta de líneas de aspas, característica del último tercio del S. XVIII

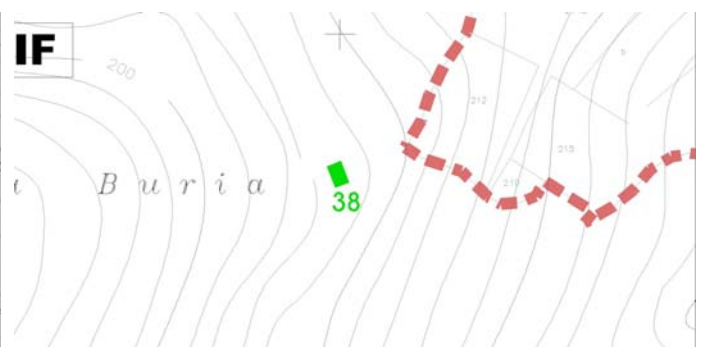
**Intervenciones y Transformaciones:** Jabalcones en ángulos

**Descripción Histórico - Artística:** Hórreo de cuatro pegoyos levantado sobre cuerpo de mampostería dedicado a cuadra. Parte intermedia abierta. Puerta decorada con tallas

**Medidas de reparación recomendadas:** Mantenimiento de cubierta

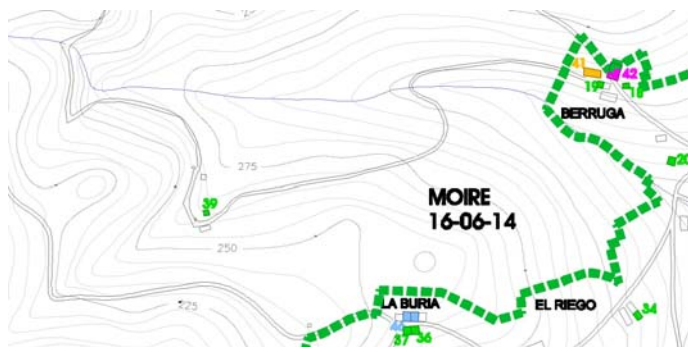
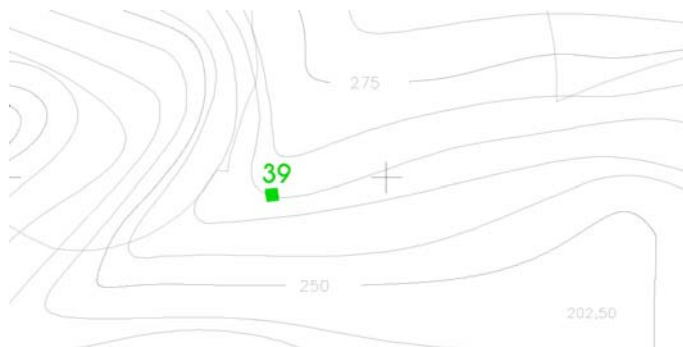
**Intervenciones y Transformaciones:** Teja plana industrial actual. Apoyo de parte del alero en barras metálicas. Adosamiento de casetas. Cerramiento del espacio inferior

**Elementos Discordantes:** Cubierta. Antena de televisión. Material de anexos. Plaquetado y revoco de espacios inmediatos

**Descripción Histórico - Artística:** Hórreo de cuatro pegoyos, con el espacio inferior tabicado. Conserva parcialmente piso del corredor. Espacio inferior alterado por cerramiento

**Observaciones:** Esquineras en dos piezas

**Medidas de reparación recomendadas:** Mantenimiento de cubierta

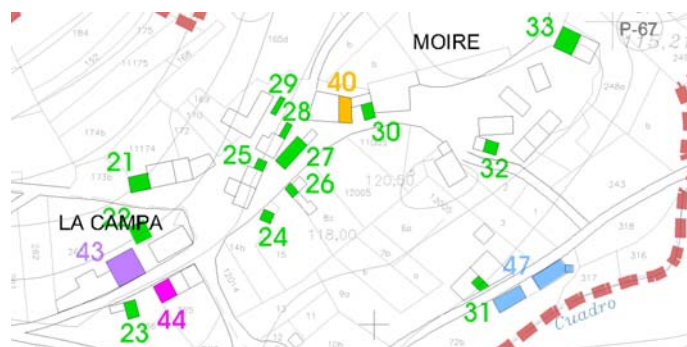
**Intervenciones y Transformaciones:** El corredor presenta dos de los vanos cerrados con carpintería, formando una galería.

**Elementos Discordantes:** Portón de planta baja, acometida de energía eléctrica.

**Patologías:** Deficiente estado de mantenimiento y conservación. Fisuraciones en las cargas de mortero. Suciedades en paramentos. Falta de pintura en elementos de carpintería.

**Descripción Histórico - Artística:** Casa de corredor de planta rectangular con un volumen anexo añadido en lado este, perpendicular a la fachada este. El corredor es volado de cuatro vanos. La cubierta presenta alero de madera pintada. En la fachada sur aparecen dos huecos de pequeño formato. La carpintería se sitúa a haces exteriores.

**Entorno:** Existe edificio anexo altamente discordante con incorporación de antenas de TV, carpinterías de aluminio, etc.

**Medidas de reparación recomendadas:** Resolución del impacto de elementos discordantes y patologías.

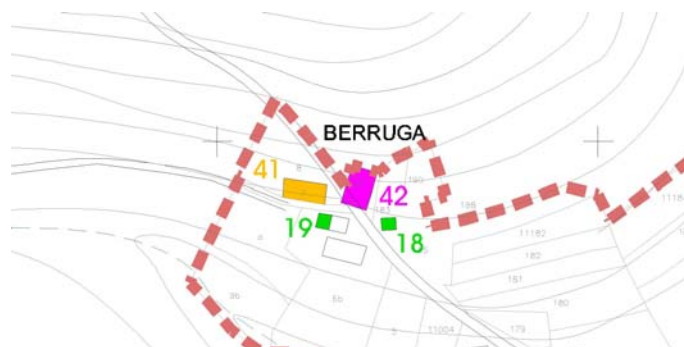
**Elementos Discordantes:** Incorporación de aplacados pétreos. Deficiente rejunteado en las fábricas pétreas.

**Descripción Histórico - Artística:** Al no haber podido acceder al interior desconocemos su organización primitiva, no obstante responde al tipo de casa de planta rectangular con corredor entre muros hastilales cortafuegos y originalmente encastrada en la pendiente del terreno. Presenta notables recercos de huecos ejecutados con sillares pétreos.

**Observaciones:** El edificio se encuentra completamente renovado, habiendo perdido gran parte de su carácter original.

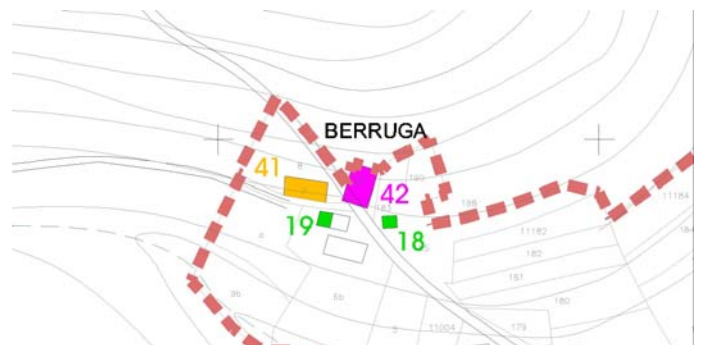
**Descripción Histórico - Artística:** Edificio de planta rectangular y cubierta a dos aguas, con dos niveles, el superior con gran galería cerrada y el inferior con acceso lateral excéntrico a la cuadra o almacén que genera espacio de interés. Notable mampostería de piedra. Conserva revocos y cargas. Cuerpo ciego de doble altura situado al este con interesante hueco superior.

**Observaciones:** Está encastrada en la pendiente. Dintel de piedra con la fecha 1803 tallada.

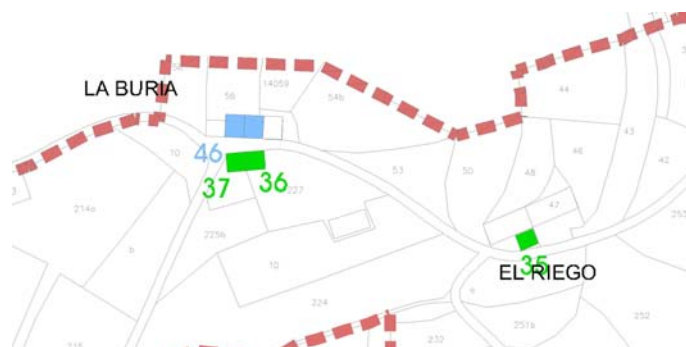
**Descripción Histórico - Artística:** Edificio de planta rectangular con cubierta a dos aguas con estructura de muros cortafuegos. Presenta corredor de cinco vanos en planta superior y antojana en la inferior. Los cercos de los huecos presentan sillares de piedra de gran formato, así mismo la mampostería pétreo de los muros es de buena factura constructiva.

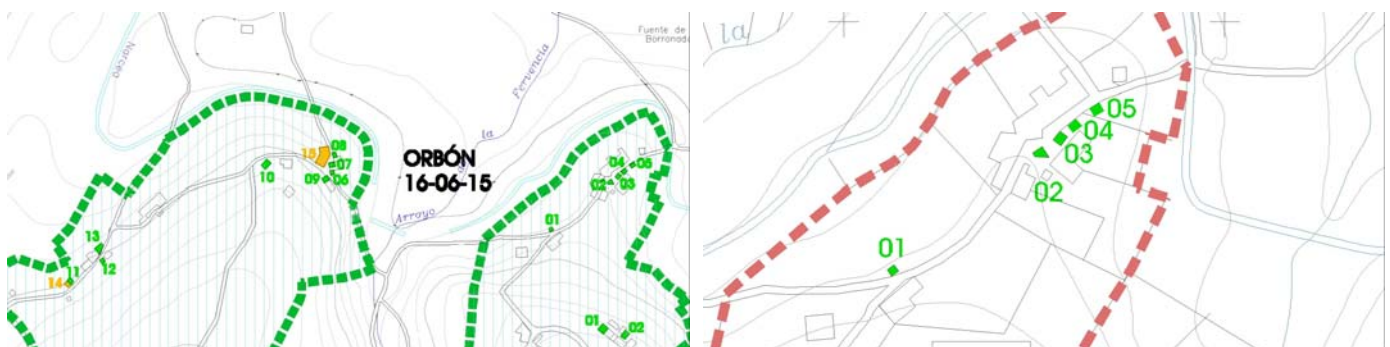
**Descripción Histórico - Artística:** Hórreo de cuatro pegoyos de cantería con el espacio inferior diáfano. Tornaaguas al norte, corredor de tabla al oeste y corredor de barrote torneado al sur y este

**Observaciones:** Despensa adosada en el ángulo noroeste. Arquillo rebajado situado en el liño sur

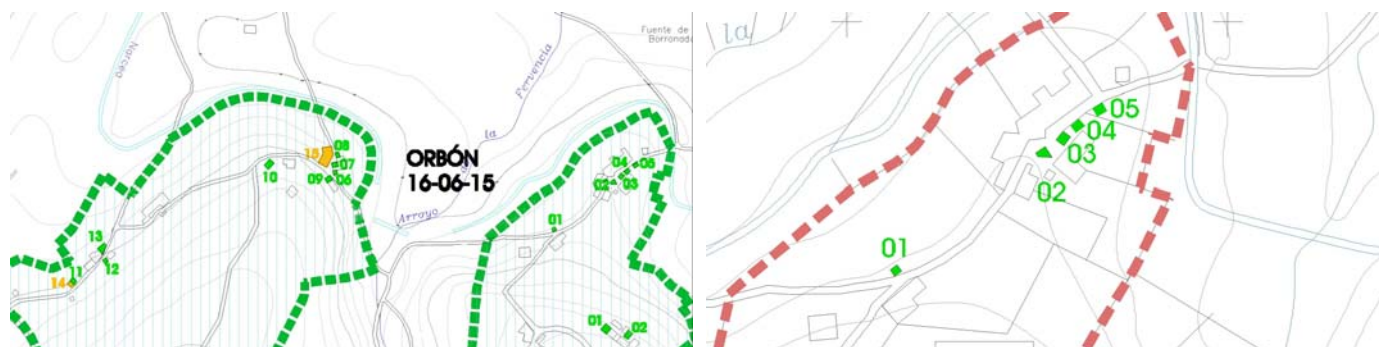
**Patologías:** Humedades. Deterioro de cubierta

**Descripción Histórico - Artística:** Panera de seis pegoyos de cantería con espacio inferior libre. Puerta tallada de 18 paños, con motivos florales flanqueadas por dos motivos aislados coronados por cruciformes. Invocaciones religiosas con los anagramas de Cristo y María

**Observaciones:** Corredor moderno de barrote al oeste y sur. Buen conjunto decorativo. Patín de sillería

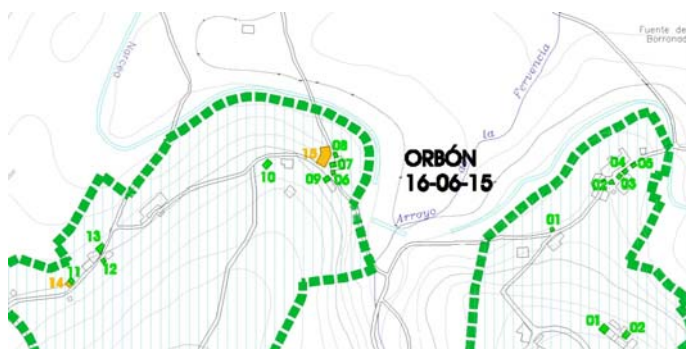
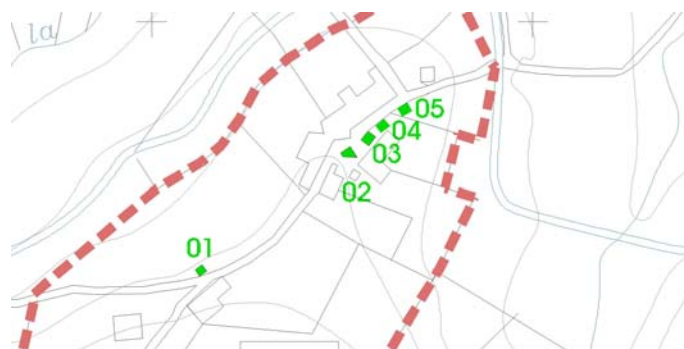
**Descripción Histórico - Artística:** Panera de seis pegoyos de cantería sobre volumen inferior, con planta intermedia abierta. Colondra de ladrillo revocado

**Observaciones:** Mandil al norte y corredor torneado al este y sur. Despensa en ángulo noroeste

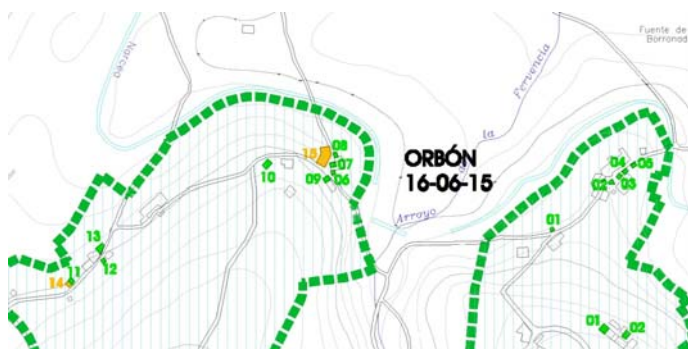
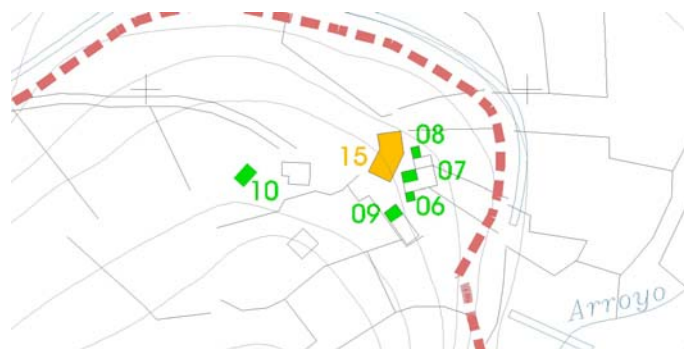
**Descripción Histórico - Artística:** Hórreo de cuatro pegoyos de cantería y tres pegoyos de madera sobre volumen inferior de cuadra. Corredor torneado al este y norte y con barrotes rectos al oeste. Despensa

**Observaciones:** Puerta de aspas rehundidas flanqueada por motivos vegetales y cruciformes

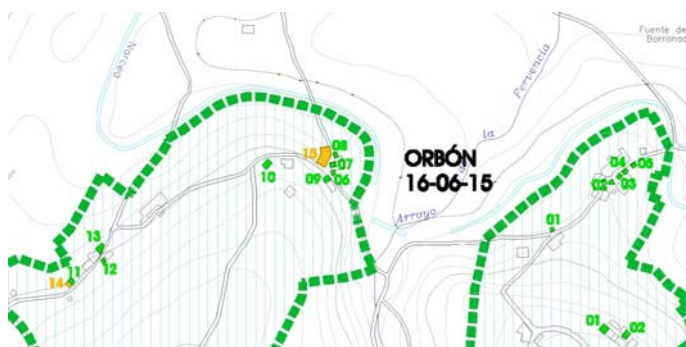
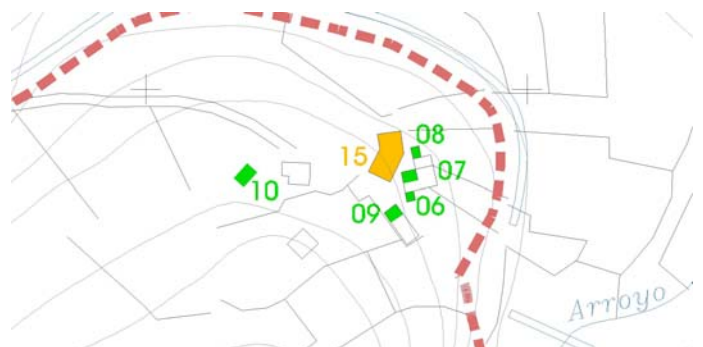
**Descripción Histórico - Artística:** Hórreo de cuatro pegoyos de cantería sobre un volumen inferior de cuadra de mampostería. Planta intermedia abierta. Corredor perimetral torneado con tornaaguas al noreste

**Observaciones:** Patín de cantería. Cruz en sobrepuerta. Remate de cubierta de cerámica industrial de principios del S. XX

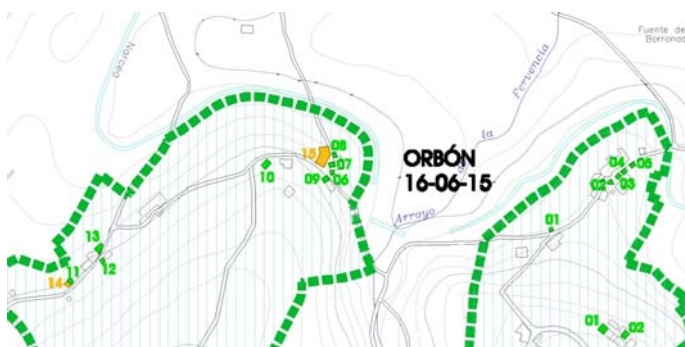
**Descripción Histórico - Artística:** Hórreo de cuatro pegoyos de cantería con corredor perimetral torneado y tornaaguas al noereste. Patín de obra

**Observaciones:** Conjunto decorativo en fachada: tallas vegetales y motivos radiales en los ocho paños de la puerta

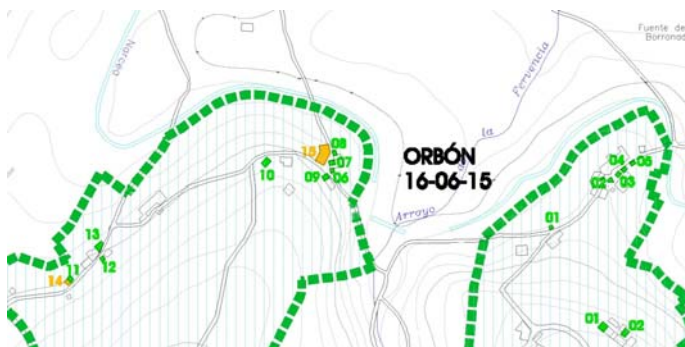
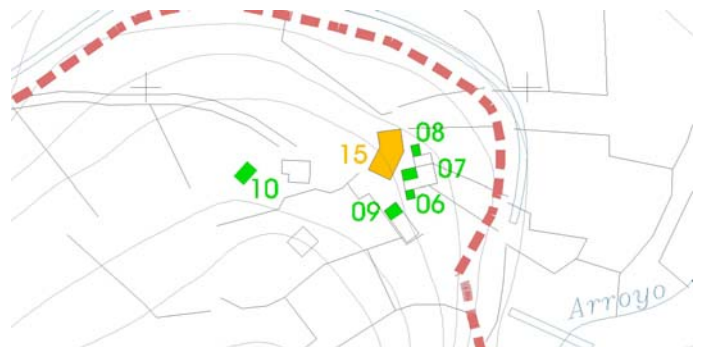
**Descripción Histórico - Artística:** Hórreo de cuatro pegoyos de cantería sobre cuadra de mampostería con el espacio intermedio abierto. Corredor perimetral de barrote torneado

**Entorno:** Agrupación de viviendas tradicionales

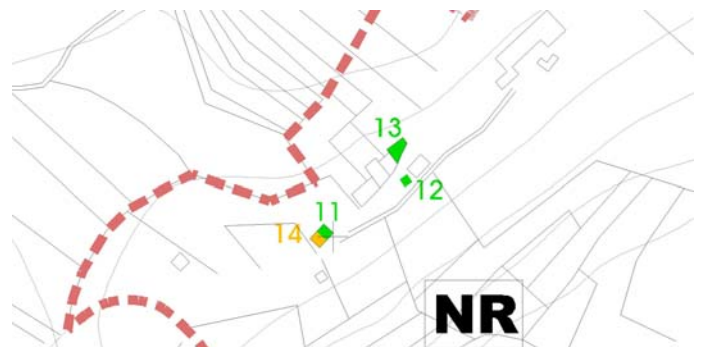
**Elementos Discordantes:** Garaje. Adosado de cubierta de fibrocemento. Canalón. Cableado

**Descripción Histórico - Artística:** Panera con cuatro pegoyos de cantería y dos intermedios de madera, con planta intermedia abierta, sobre volumen de mampostería

**Medidas de reparación recomendadas:** Mantenimiento de cubierta

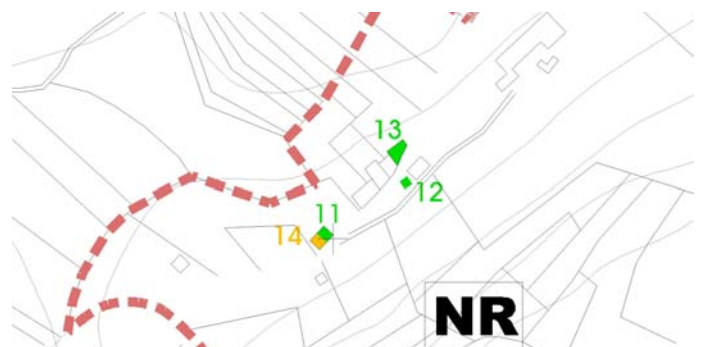
**Elementos Discordantes:** Planchas de fibrocemento revistiendo el corredor norte

**Descripción Histórico - Artística:** Hórreo de cuatro pegoyos de cantería sobre cuerpo inferior de mampostería de ladrillo. Planta intermedia abierta. Corredor perimetral de tabla y tornaaguas al sur. Despensa en ángulo sureste

**Medidas de reparación recomendadas:** Mantenimiento de cubierta

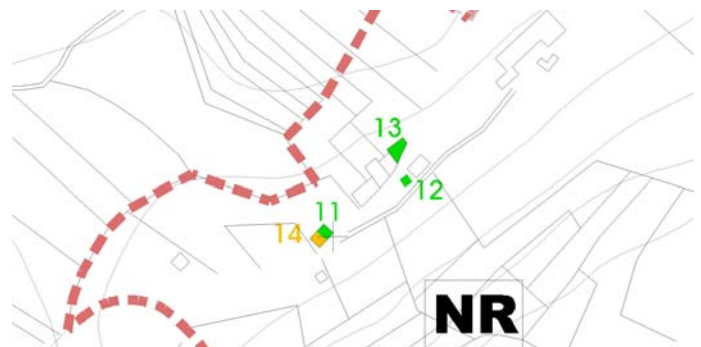
**Descripción Histórico - Artística:** Hórreo de cuatro pegoyos de cantería con el espacio inferior cerrado con paramentos de mampostería y ladrillo. Corredor torneado al sur y este, de tabla al oeste y tornaaguas al norte

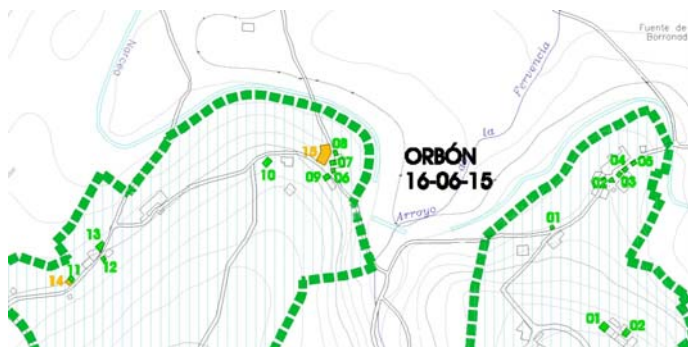
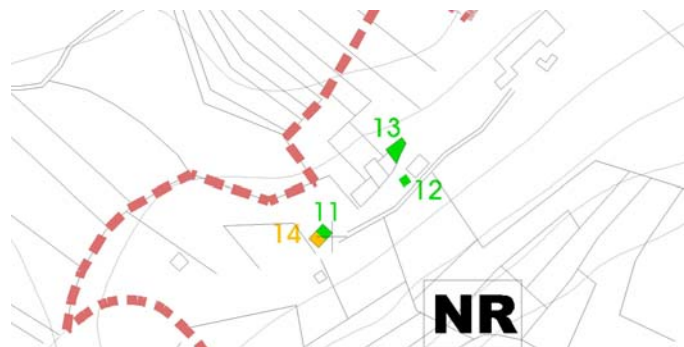
**Patologías:** Desconchados de pinturas, degradado de maderas por falta de mantenimiento.

**Descripción Histórico - Artística:** Edificio de planta rectangular y cubierta a dos aguas, constituido por la vivienda y la cuadra-pajar, ambos con estructura de muros cortafuegos. La antojana se extiende en toda la planta baja. Presenta dos huecos de formato vertical tipo balcón en la planta primera que forman una composición simétrica.

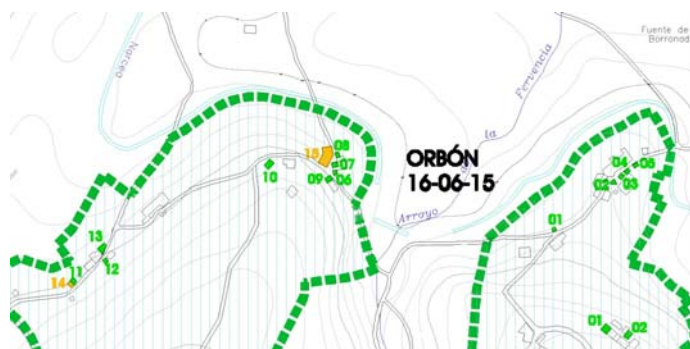
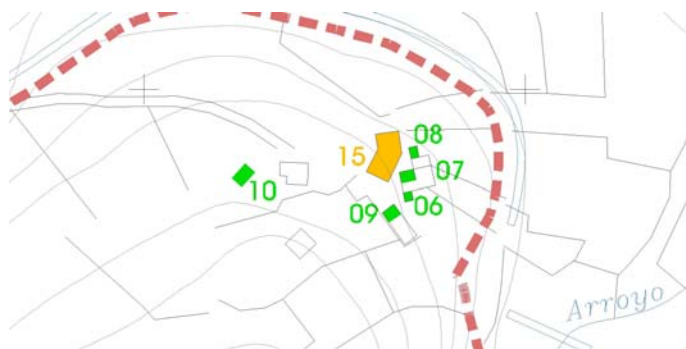
**Descripción Histórico - Artística:** Edificio de lenguaje popular, adaptado a la posición dentro del núcleo en el que se ubica (esquina) con dos corredores en niveles superiores e interesante articulación con el edificio anexo (pajar-tenada). La mayoría de los huecos son de formato vertical tipo balcón. Forma una interesante articulación con la cuadra-tenada.

**Entorno:** Pieza muy importante en la configuración de la trama urbana del núcleo. Edificio anexo con altos niveles de discordancia (color, carpinterías, soluciones constructivas, etc.).

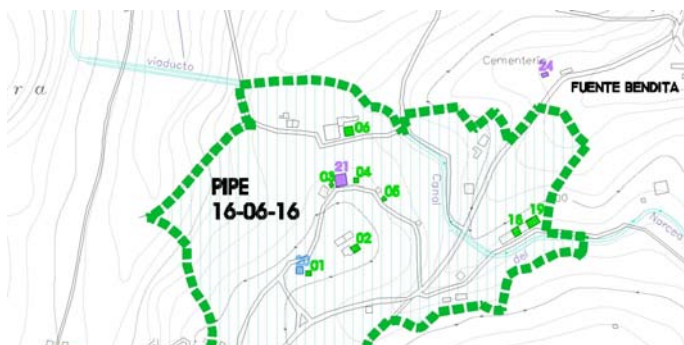
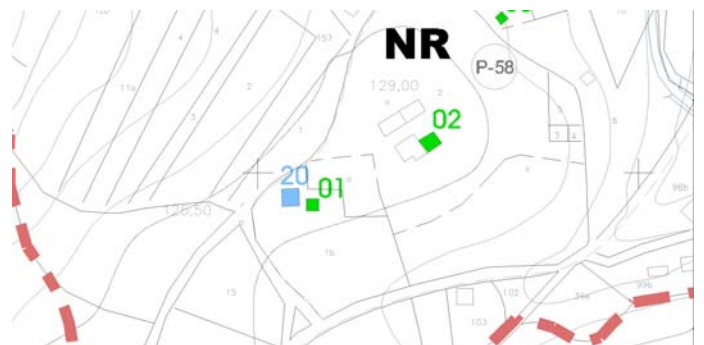
**Descripción Histórico - Artística:** Hórreo de cuatro pegoyos de cantería con el espacio inferior diáfano. Corredor perimetral de barrote torneado. Patín de cantería

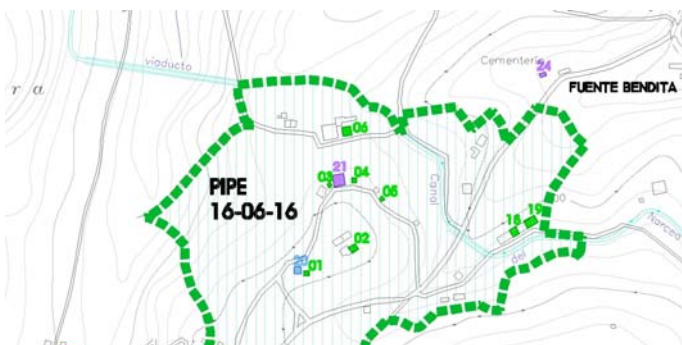
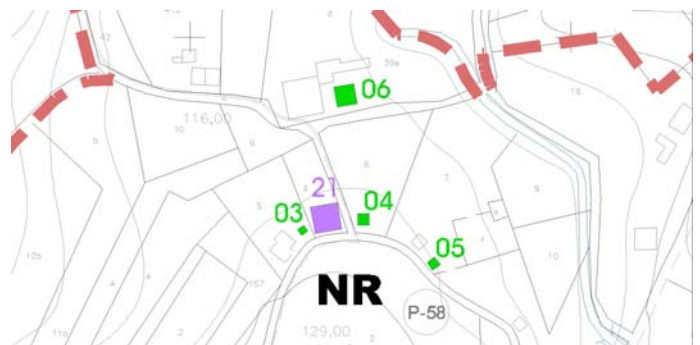
**Descripción Histórico - Artística:** Hórreo de cuatro pegoyos de cantería con el espacio inferior abierto, delimitado por muro bajo. Corredor perimetral torneado, con mandil al norte. Líneas de golpes de gubia en liño
