TOMO 5 – F I C H A S

LA CORREDORIA | EL CUADRO | LA MACHUQUERA | MOIRE  
ORBON | PIPE | PULIDE | LA RAMERA DE ARRIBA

## CATÁLOGO URBANÍSTICO DEL CONCEJO DE CASTRILLÓN

**DAI**  
DOCUMENTO APROBACIÓN INICIAL

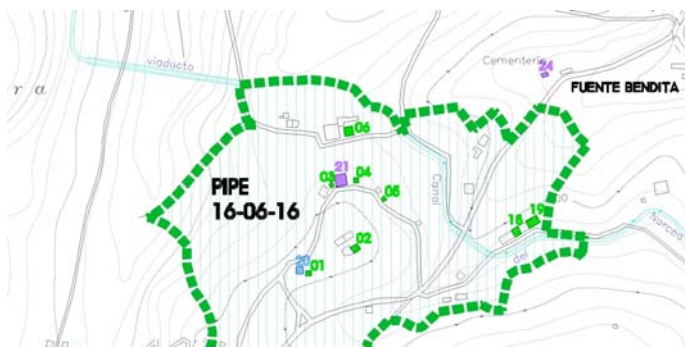
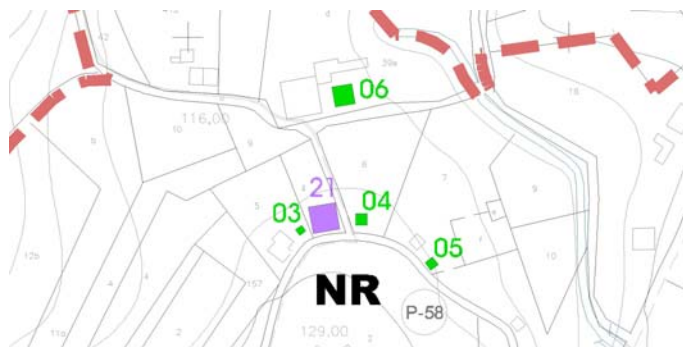
**Descripción Histórico - Artística:** Hórreo de cuatro pegoyos de cantería con el espacio inferior diáfano. Corredor perimetral con barrote torneado y con mandil al norte y la mitad del oeste

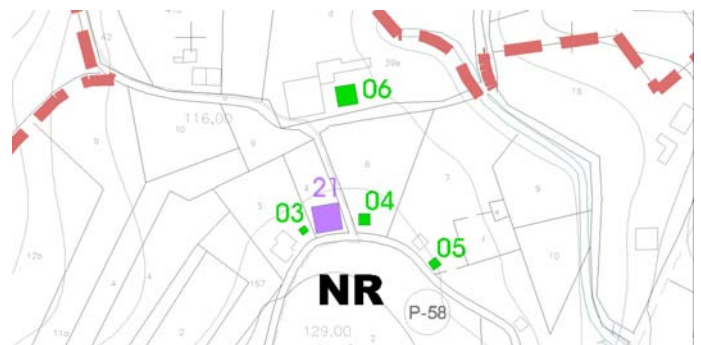
**Patologías:** Daños estructurales en cubierta con pérdida parcial de aleros

**Descripción Histórico - Artística:** Hórreo de cuatro pegoyos de cantería con el espacio inferior abierto. Puerta tallada con 24 paños en resalte y aspas. Corredor con tornaaguas al oeste y norte y barrote torneado al este

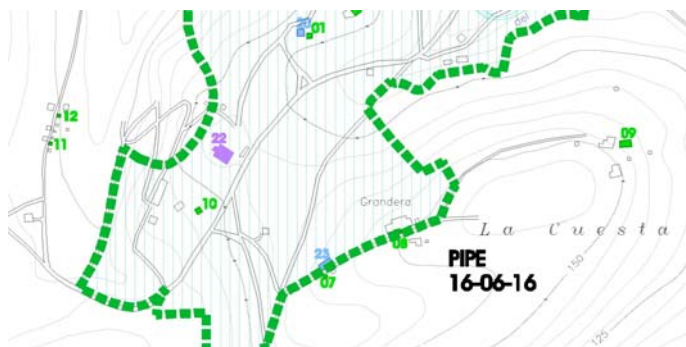
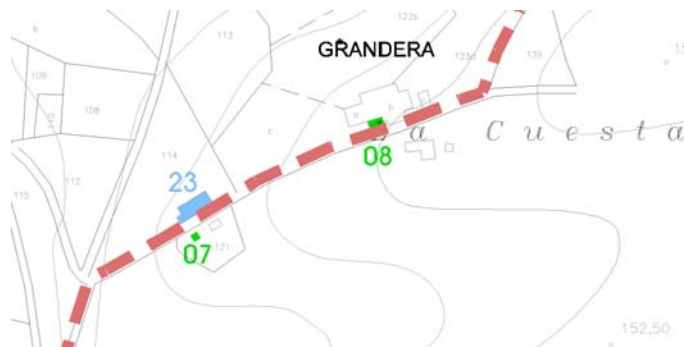
**Descripción Histórico - Artística:** Panera de seis pegoyos de cantería con el espacio inferior tabicado. Conjunto decorativo tallado, con puerta de triángulos y aspas y motivos circulares en fachada este

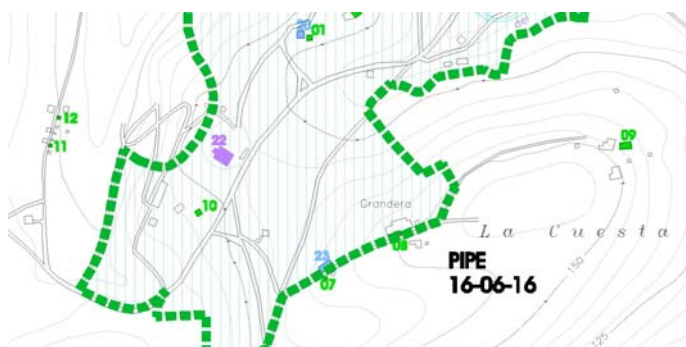
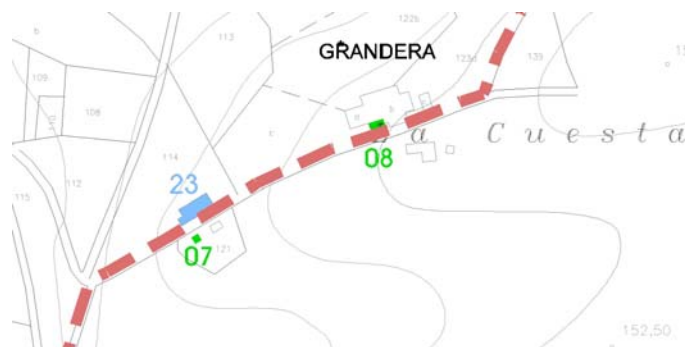
**Descripción Histórico - Artística:** Hórreo de seis pegoyos de madera con el espacio inferior libre. Notables escuadrías de los elementos estructurales. Cabezas de liño talladas con ajedrezados planos. Corredor torneado al sur y este

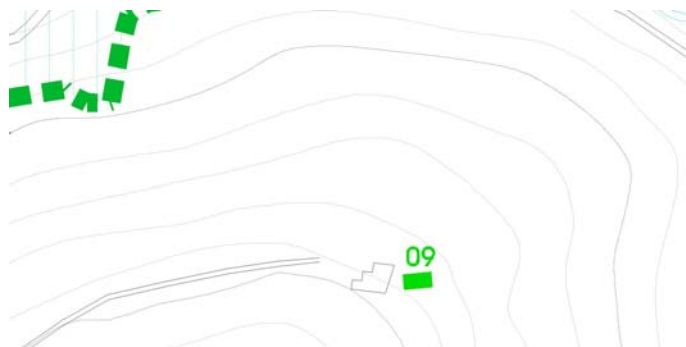
**Patologías:** Deterioro del piso del corredor. Humedades

**Descripción Histórico - Artística:** Hórreo de cuatro pegoyos de cantería con el espacio inferior abierto. Corredor original o de estadió temprano, al sur y este, con acceso con purtica tallada. Puerta de ocho paños con semicírculos afrontados y sogueado

**Medidas de reparación recomendadas:** Mantenimiento de cubierta

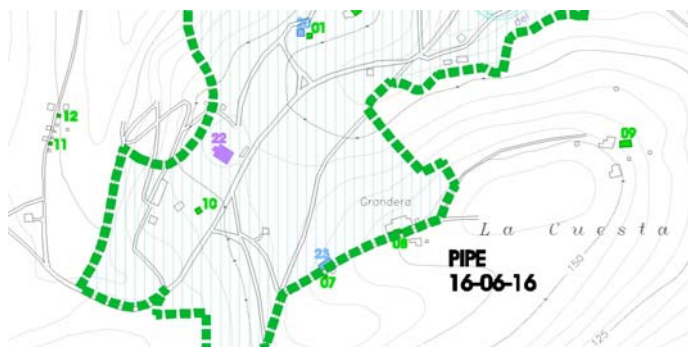
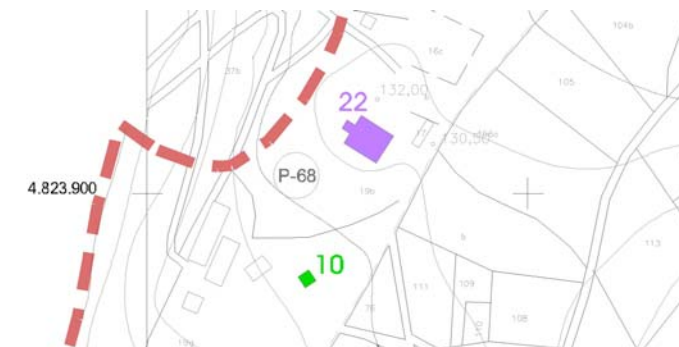
**Intervenciones y Transformaciones:** Adosamiento de fachada este de volumen con cubrición plana rematada en terraza y con caja de chimenea

**Elementos Discordantes:** Volumen anexo. Espacio aterrazado con chimenea. Baranda metálica. Farolas. Aceras

**Descripción Histórico - Artística:** Hórreo sobre cuatro pegoyos de cantería sobreelevados con el espacio inferior abierto. Corredor perimetral de barrote torneado al sur, de tabla al este y oeste y tornaaguas al norte

**Medidas de reparación recomendadas:** Mantenimiento de cubierta

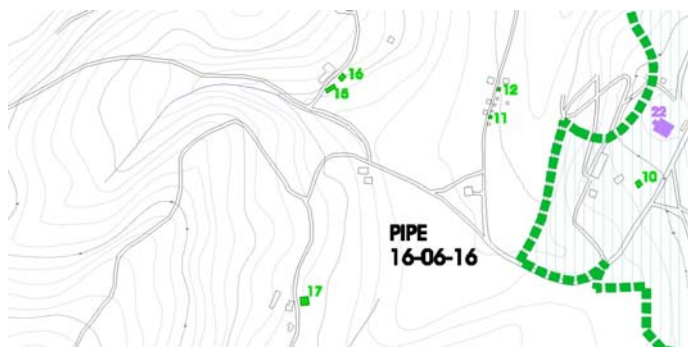
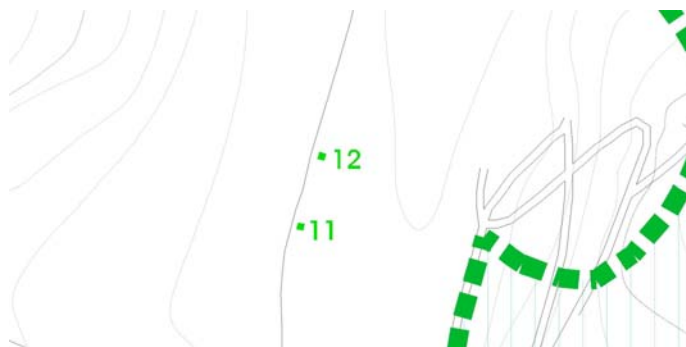
**Intervenciones y Transformaciones:** Incorporación del corredor durante el S. XX. Cerramiento temprano del espacio inferior

**Patologías:** Filtraciones de humedad. Hongos. Xilófagos

**Descripción Histórico - Artística:** Hórreo de cuatro pegoyos de madera sobre volumen de mampostería en el espacio inferior. Corredor de barrote recto al norte y oeste. Patín de cantería

**Medidas de reparación recomendadas:** Saneamiento de madera y reparación de cubierta

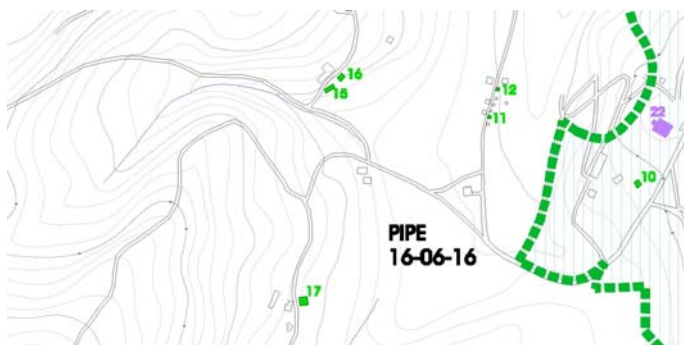
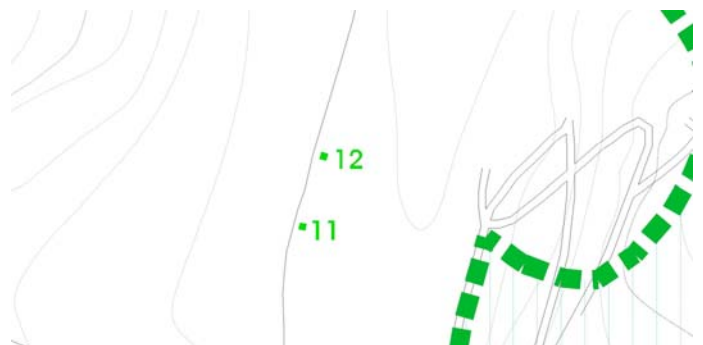
**Patologías:** Humedades. Xilófagos. Hongos

**Descripción Histórico - Artística:** Hórreo de cuatro pegoyos de cantería con el espacio inferior diáfano. Corredor perimetral ochavado con barrote torneado. Despensa. Patín de cantería. Muro bajo en espacio inferior. Botijo en el vértice de cubierta

**Medidas de reparación recomendadas:** Reparación y mantenimiento de cubierta

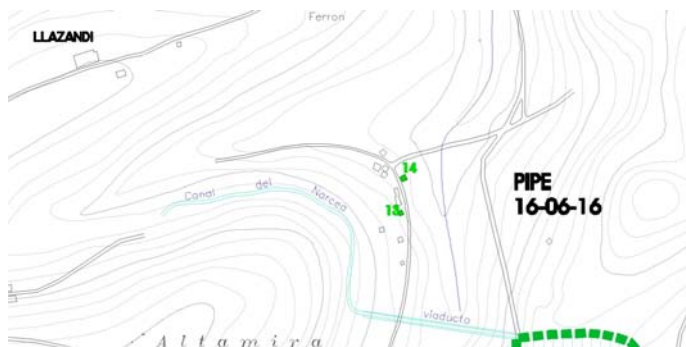
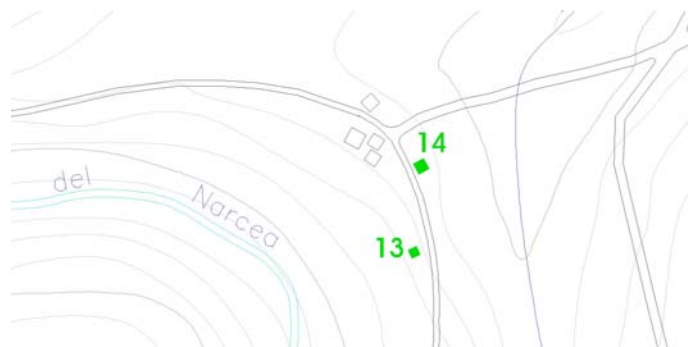
**Intervenciones y Transformaciones:** Cerramiento parcial del espacio inferior. Jabalcones

**Descripción Histórico - Artística:** Hórreo de cuatro pegoyos de cantería con el espacio inferior libre. Aunque incorpora algunos volúmenes de uso auxiliar de vivienda. Corredor torneado original al este y norte, con tornaaguas al norte

**Medidas de reparación recomendadas:** Mantenimiento de cubierta

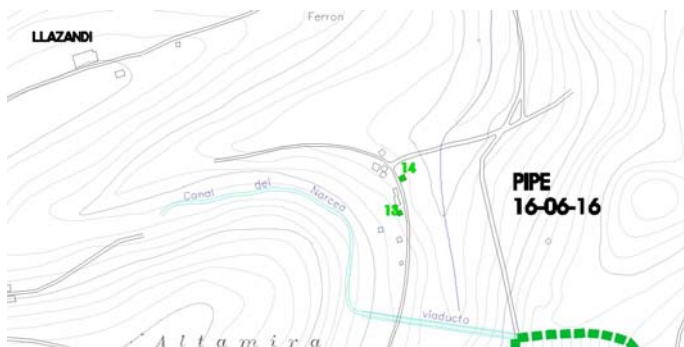
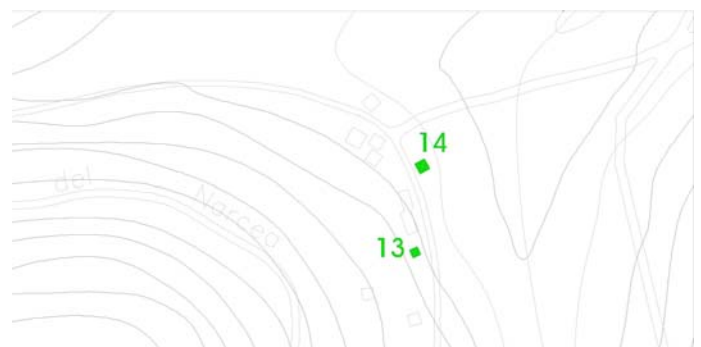
**Descripción Histórico - Artística:** Hórreo de cinco pegoyos de hormigón sobre un volumen inferior reciente, articulado en dos plantas. Volumen anexo al este. Corredor perimetral torneado

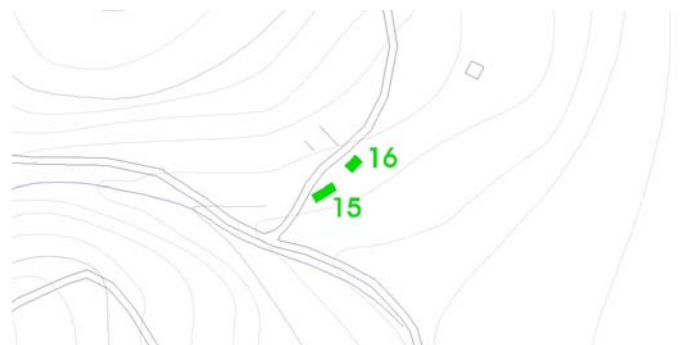
**Descripción Histórico - Artística:** Panera de seis pegoyos de cantería sobre un volumen inferior de dos plantas, adaptadas para uso residencial, realizado en fábrica de mampostería y ladrillo. Corredor torneado con despensa y mandil al oeste

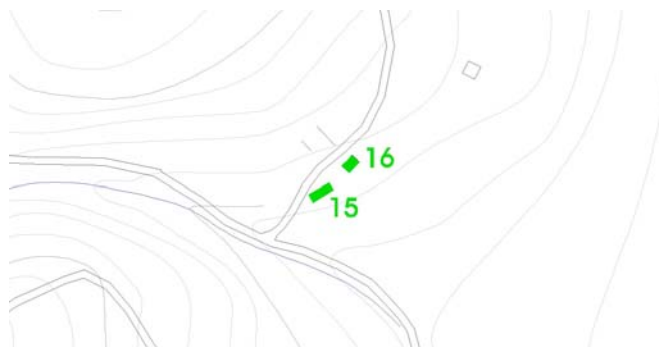
**Patologías:** Daños en colondra producidos por sal

**Descripción Histórico - Artística:** Corredor de cuatro pegoyos de cantería sobre basas o apoyos de mampostería y ladrillo macizo. Cerramiento parcial del espacio inferior, con planta intermedia. Corredor original torneado al este y sur y de tabla al norte y oeste

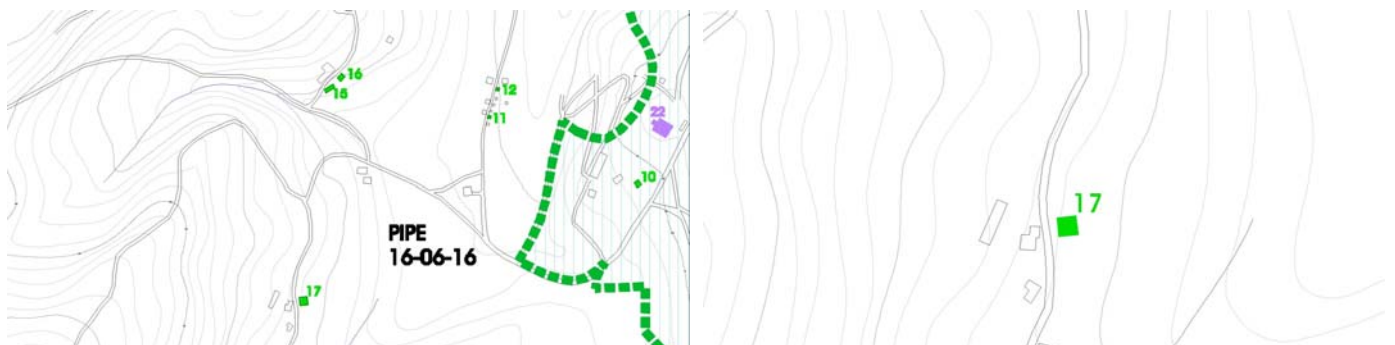
**Descripción Histórico - Artística:** Hórreo de cuatro pegoyos de cantería con el espacio inferior abierto. Cabezas de liño talladas. Aspas y otros motivos geométricos, de talla poco profunda en puerta de la pared norte

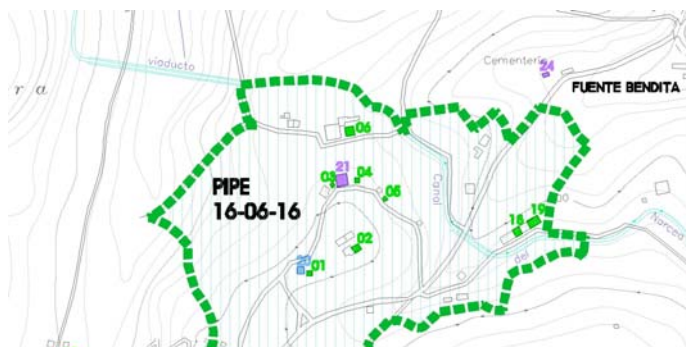
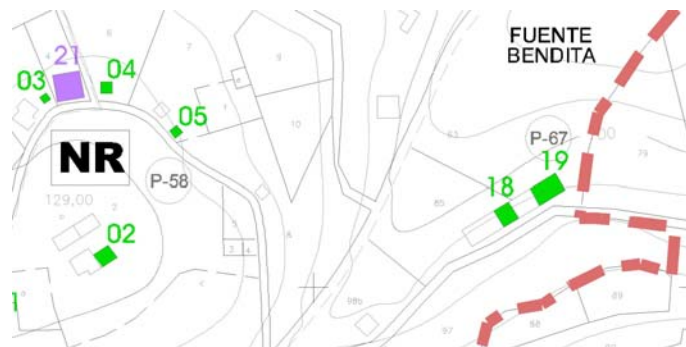
**Descripción Histórico - Artística:** Panera de seis pegoyos de cantería con espacio inferior libre delimitado por muros elevados. Corredor perimetral torneado con tornaaguas al norte.

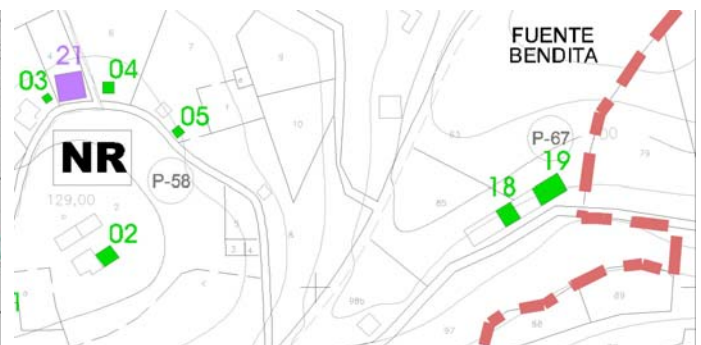
**Descripción Histórico - Artística:** Hórreo de cuatro pegoyos de cantería con el espacio inferior abierto. Corredor perimetral con tornaaguas al norte. Talla con cruz griega y motivos vegetales en colondra

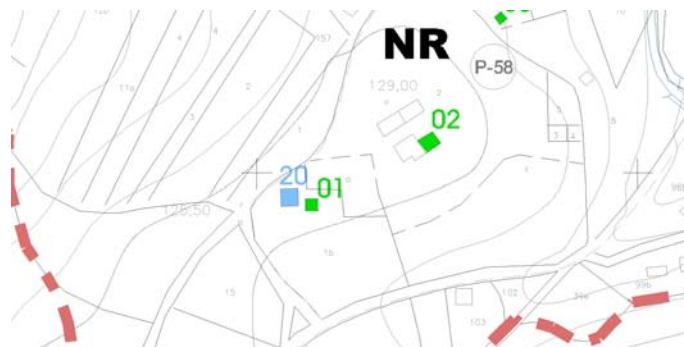
**Descripción Histórico-Artística:** Edificio de planta rectangular y cubierta a dos aguas, con estructura de muros cortafuegos. Está constituida por dos cuerpos, uno de ellos macizo y con un hueco tipo balcón en cada planta, y el otro con antojana en planta baja y huecos de formato vertical tipo balcón en la planta primera.

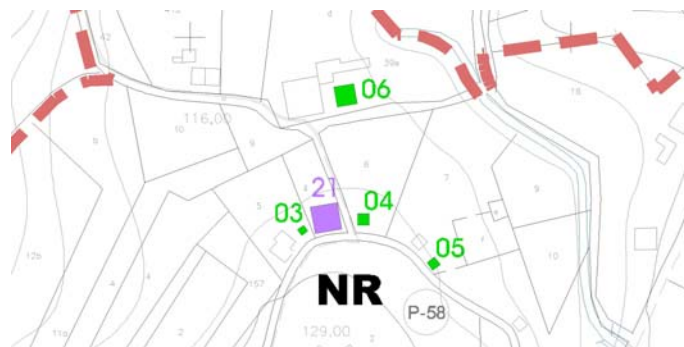
**Descripción Histórico - Artística:** Edificio de planta rectangular y cubierta a dos aguas, con estructura de muros cortafuegos. Presenta una galería cerrada en parte de la planta primera y una antojana en toda la planta inferior. La fachada se prolonga en el volumen del buhardillón, el cual rompe el alero y remata una composición simétrica de fachada.

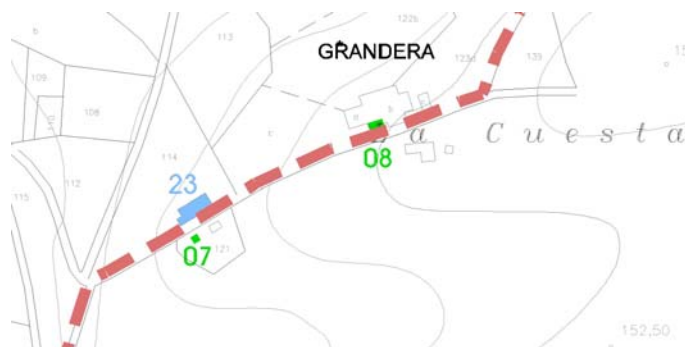
**Patologías:** Desconchado de pinturas, rotura de cristales en ventanas, deterioro de marcos de madera.

**Descripción Histórico - Artística:** Edificio de planta rectangular con cubierta a dos aguas, y galería cerrada en parte de la planta primera y antojana en todo el frente de la planta baja, la cual presenta dos pilares de madera para soportar una zona de la planta primera. Los dos huecos situados en un lateral de la planta primera son tipo balcón.

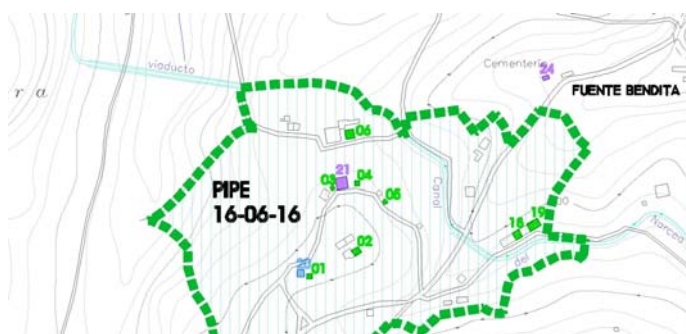
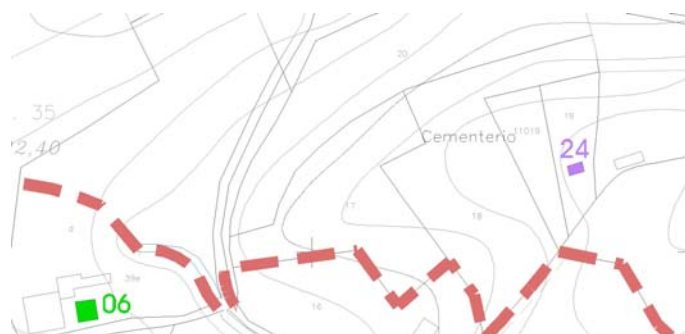
**Patologías:** Se encuentra en un estado aceptable aunque la cubierta parece tener pequeñas deficiencias y la pintura bajo la zona de espadaña presenta algo de humedad. Las construcciones que se adosan a la cabecera están en estado de ruina.

**Descripción Histórico - Artística:** Típica capilla rural de mampostería cubierta a dos aguas de planta rectangular con nave poco desarrollada, cabecera plana, porche a los pies apoyado en dos columnillas apoyadas en murete que se cubre también a dos aguas con entramado de madera visto y espadaña de un ojo. Los muros laterales tienen pequeños contrafuertes y vano abocinado de medio punto con recerco de sillar con símbolos de inspiración solar inscritos en uno de los alzados. La portada es adintelada con recerco de sillar de piedra con inscripción alusiva a la advocación de San Pedro y un pequeño texto en el dintel. Al interior se cubre con bóveda de cañón.

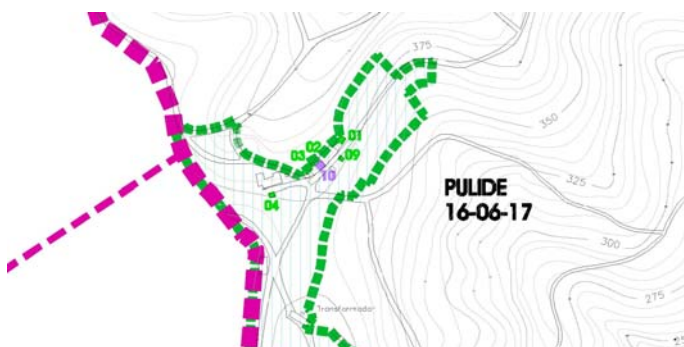
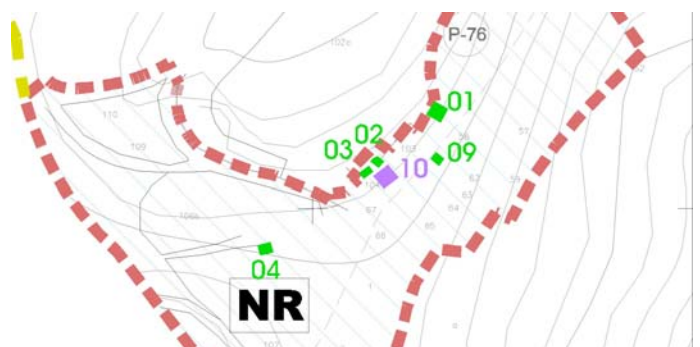
**Descripción Histórico - Artística:** Hórreo de cuatro pegoyos de cantería y dos de mampostería, con el espacio inferior libre delimitado por muros de mampostería. Corredor perimetral de tabla y barrote

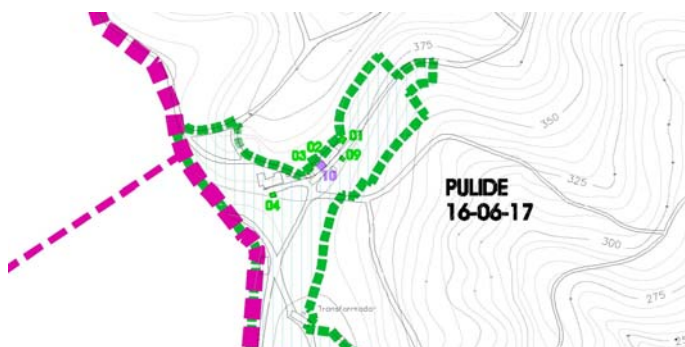
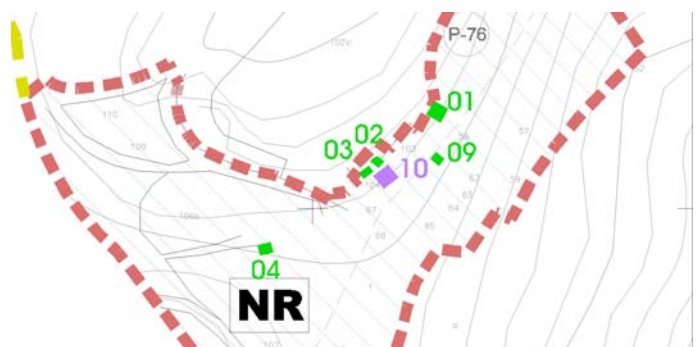
**Intervenciones y Transformaciones:** Adosamiento de volúmenes

**Elementos Discordantes:** Espacio aterrazado inmediato. Volúmenes adosados. Fibrocemento en cubiertas. Canalón

**Descripción Histórico - Artística:** Hórreo de cuatro pegoyos de cantería, con el espacio inferior tabicado. Corredor perimetral de tabla y barrote, con tornaaguas al oeste

**Medidas de reparación recomendadas:** Mantenimiento de cubierta

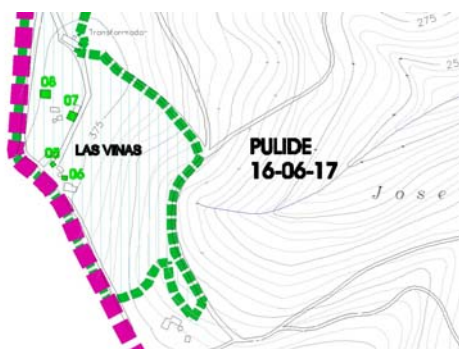
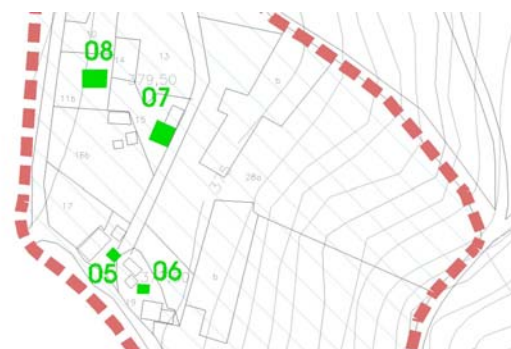
**Intervenciones y Transformaciones:** Jabalcones. Pegoyos intermedios de refuerzo de madera

**Elementos Discordantes:** Patín de obra

**Patologías:** Humedades y daños en cubierta

**Descripción Histórico - Artística:** Hórreo de cuatro pegoyos de cantería, con el espacio inferior abierto. Puerta de ocho casetones con talla de aspas

**Medidas de reparación recomendadas:** Mantenimiento de cubierta

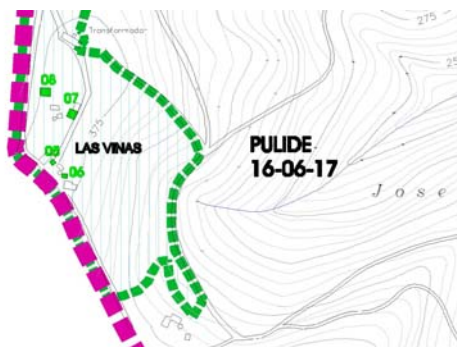
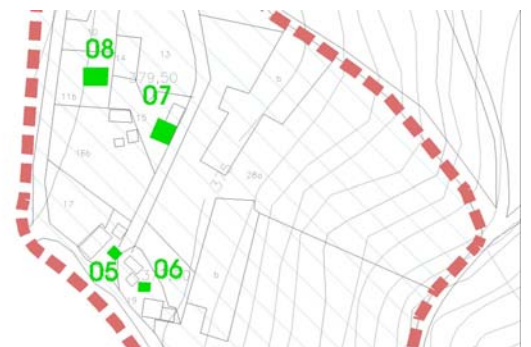
**Descripción Histórico - Artística:** Hórreo de cuatro pegoyos de cantería sobre volumen inferior de mampostería y ladrillo. Corredor de tabla, barrote y tornaaguas

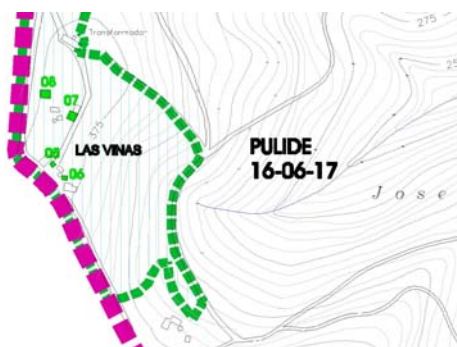
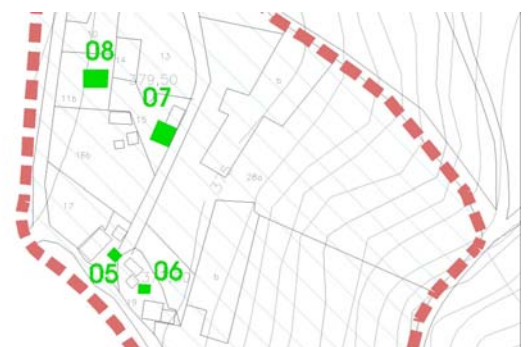
**Descripción Histórico - Artística:** Hórreo de cuatro pegoyos, con el espacio inferior libre. Corredor perimetral con tornaaguas el oeste y baranda de tabla

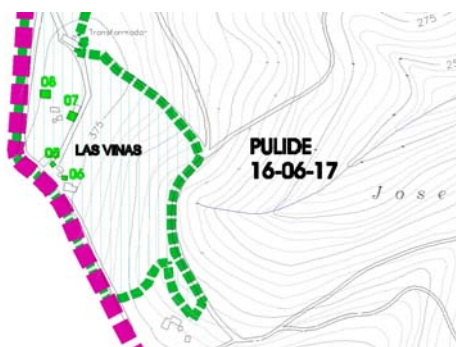
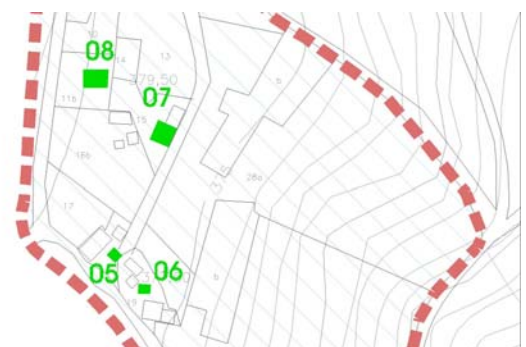
**Descripción Histórico - Artística:** Hórreo de cuatro pegoyos de cantería levantado sobre volumen inferior. Corredor perimetral de tabla y tabla recortada y colondra. Tornaaguas

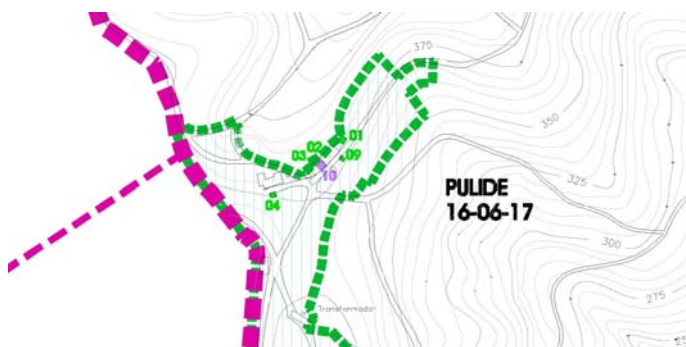
**Patologías:** Deterioro de cubierta. Humedades

**Descripción Histórico - Artística:** Hórreo de cuatro pegoyos de cantería, con el espacio inferior abierto. Corredor sencillo de barrote. Esquineras enterizas

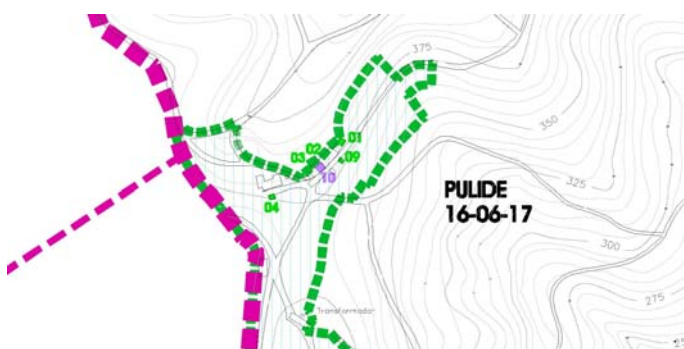
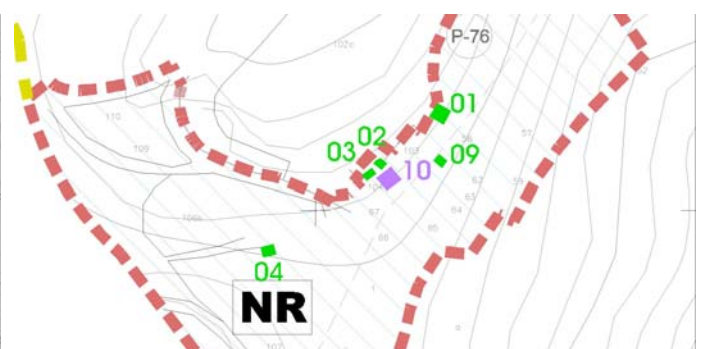
**Descripción Histórico - Artística:** Edificio de planta rectangular, apoyado sobre terreno en pendiente, con cubierta a dos aguas y cuerpo superior de fachada principal volado sobre el inferior y apoyado en muros hastiales. El inferior está retranqueado formando una antojana. Presenta galería en la parte central con dos huecos tipo balcón flanqueándola, formando una composición simétrica.

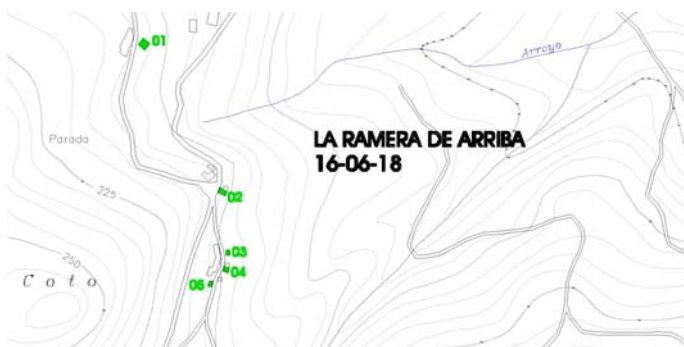
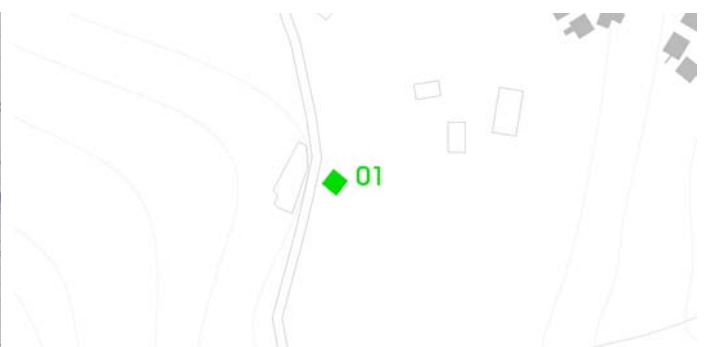
**Descripción Histórico - Artística:** Hórreo sobre cuatro pegoyos de cantería caliza sobre basas de albañilería. Espacio inferior libre. Esquineras enterizas. Ausencia de decoración excepto barrilete vertical sencillo en liños

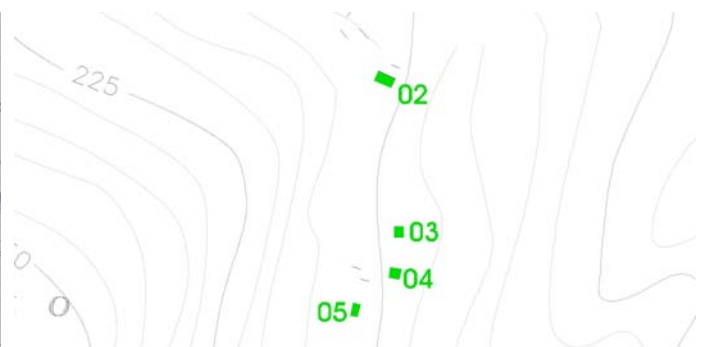
**Descripción Histórico - Artística:** Cuerpo de panera superpuesto a edificio contemporáneo de uso agrícola. Ha sido suprimido el espacio intermedio, desapareciendo muelas y pegoyos de mampostería

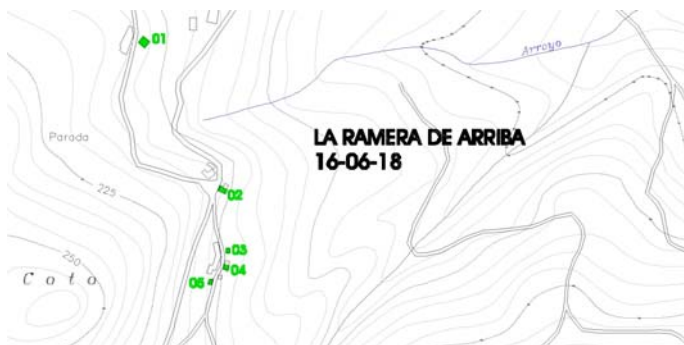
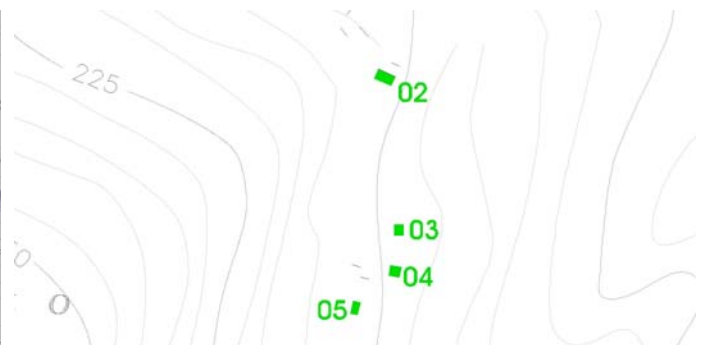
**Patologías:** Infiltraciones, mantenimiento deficiente en cubierta

**Descripción Histórico - Artística:** Hórreo de cuatro pegoyos de sillería con espacio inferior libre. Los pegoyos apoyan sobre mureta de mampostería. Corredor con tornaaguas al este y con barrote torneado el resto. Cabezas de liño con acanaladuras

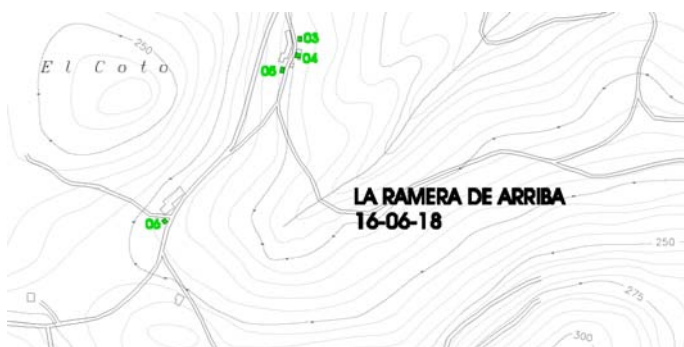
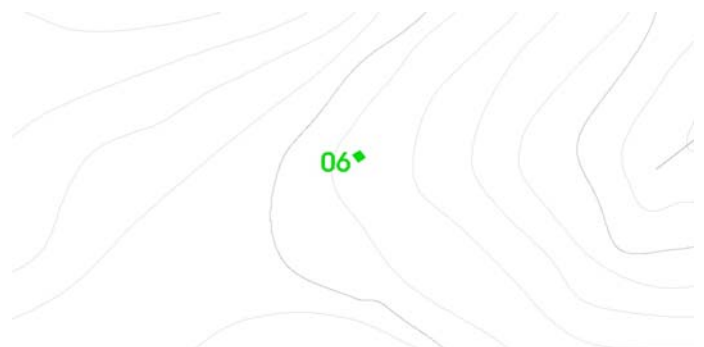
**Intervenciones y Transformaciones:** Traslado hacia 1903 desde el Romadoiro. Trabe fracturada con apoyo de hormigón, otra con poste de madera

**Patologías:** Humedades. Tejado muy deteriorado. Xilófagos

**Descripción Histórico - Artística:** Hórreo de cuatro pegoyos de cantería con el espacio inferior abierto. Elementos estructurales de gran escuadría. Cabezas de liño con tallas de cruciformes estilo villaviciosa (cruz en sobrepuerta) con doble voluta y cruces latina y de malta

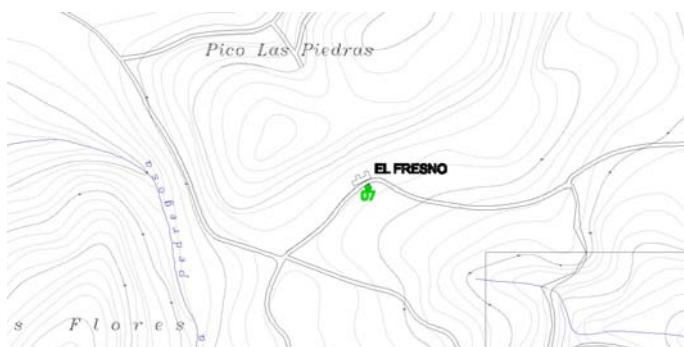
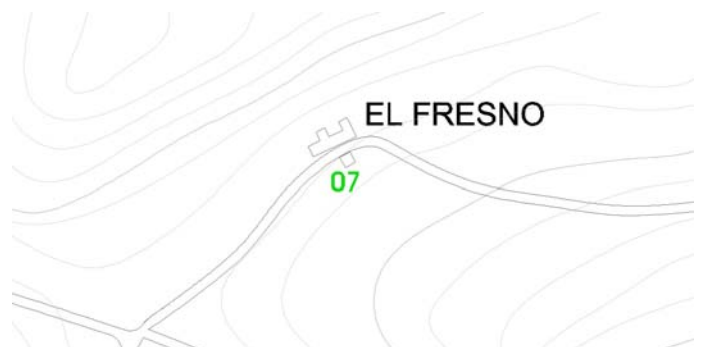
**Descripción Histórico - Artística:** Hórreo sobre seis pegoyos de madera con espacio inferior diáfano y delimitado con murete bajo de mampostería. Patín de sillería. Ocho paños decorados con abanicos, flores estilizadas y aspas. Esquinas enterizas
