TOMO 6 – FICHAS

ROMADOIRO | TEBOYAS | EL CASCAYU | ALVARINA
LAS BARZANAS | LA BRAÑA | EL CASTRO | LLODARES | PEÑA-
RREY | LA PLATA | LA RAMERA DE ABAJO
SAN MIGUEL DE QUILONO

CATÁLOGO URBANÍSTICO DEL CONCEJO DE CASTRILLÓN

DAI
DOCUMENTO APROBACIÓN INICIAL

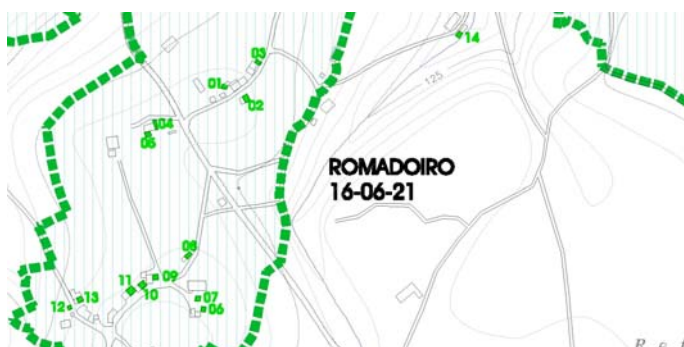
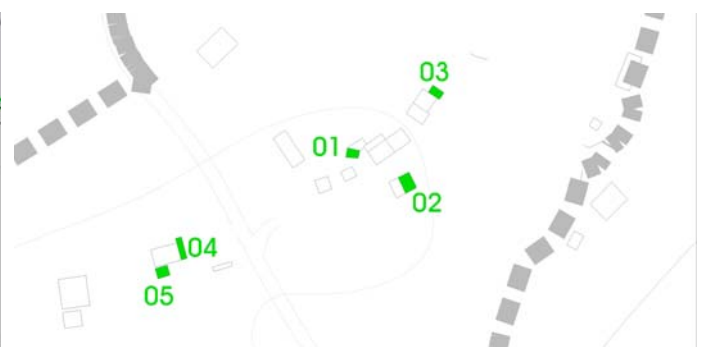
Medidas de reparación recomendadas: Pérdida parcial de alero, deterioro de cubierta. Humedades

Descripción Histórico - Artística: Hórreo de cuatro pegoyos de madera sobre cuerpo de mampostería de uso agrario. Corredor de tabla al noreste y de aspas al sureste. Tornaaguas al noreste

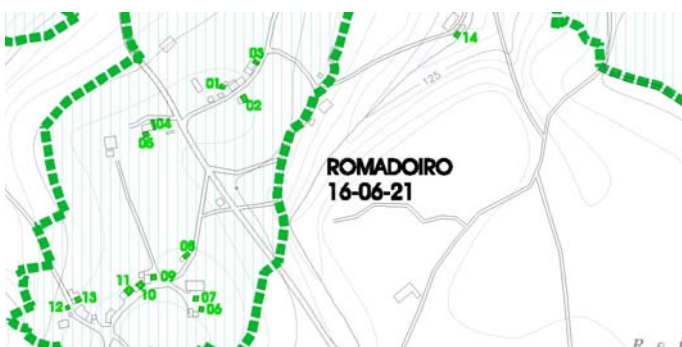
Descripción Histórico - Artística: Panera de seis pegoyos de cantería sobre cuerpo de cuadra de mampostería y ladrillo macizo. Planta intermedia abierta. Despensa en ángulo noreste

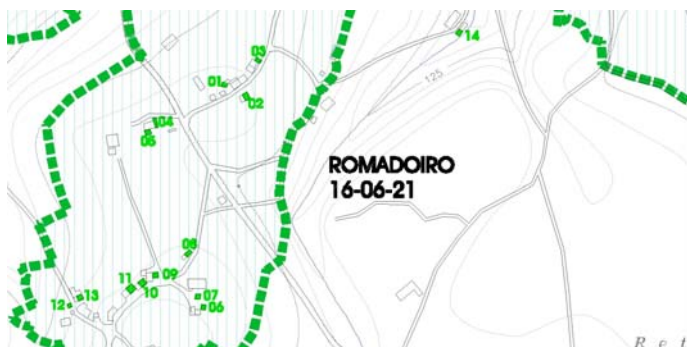
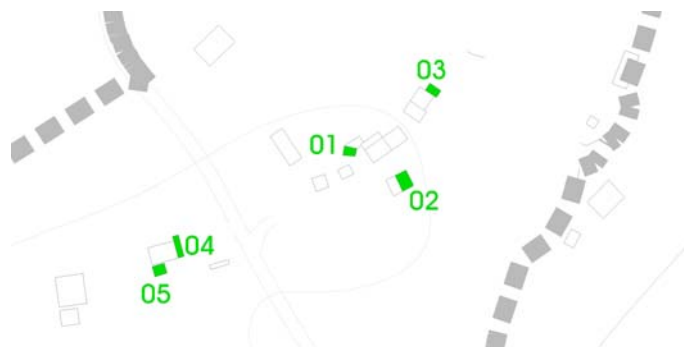
Descripción Histórico - Artística: Hórreo de cuatro pegoyos de cantería sobre volumen de mampostería y ladrillo macizo con función de cuadra. Patín de sillería en dos tramos perpendiculares entre sí.

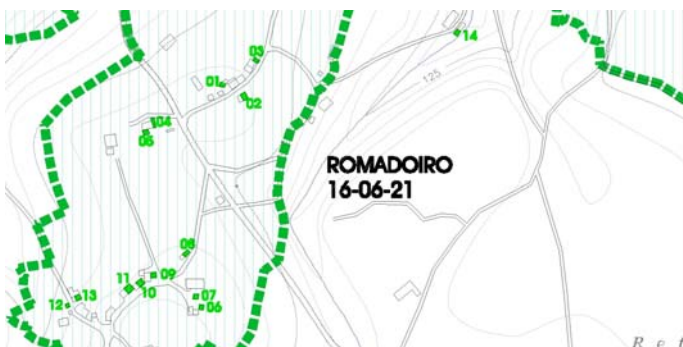
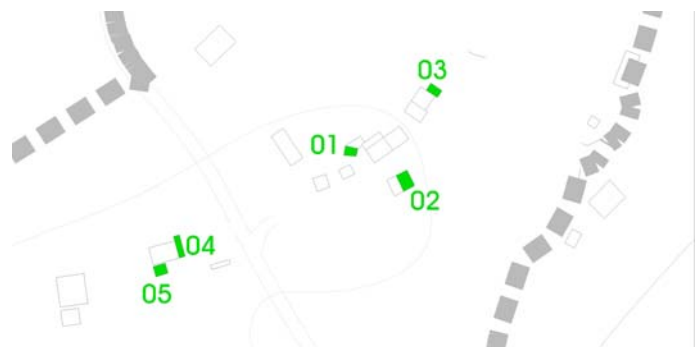
Descripción Histórico - Artística: Panera de ocho pegoyos de cantería levantada sobre un volumen de mampostería y ladrillo macizo. Patín de ladrillo macizo

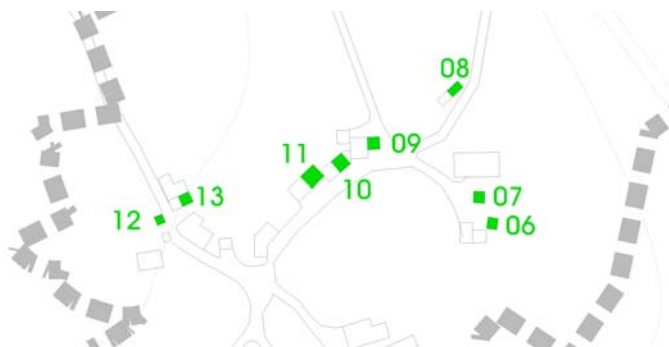
Descripción Histórico - Artística: Hórreo de seis pegoyos de cantería levantado sobre un volumen de mampostería con una planta intermedia diáfana. Corredor de tabla al este y oeste, torneado al sur y despensa al norte

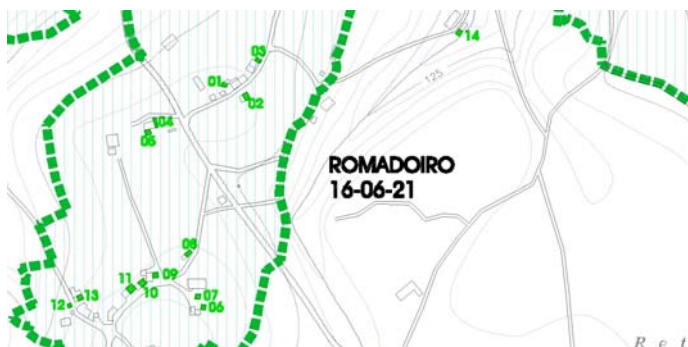
Descripción Histórico - Artística: Panera de seis pegoyos de cantería sobre cuerpo inferior de mampostería dedicado a cuadra. Corredores perimetrales de tabla y tabla recortada. Tornaaguas al norte. Baranda de ladrillo macizo

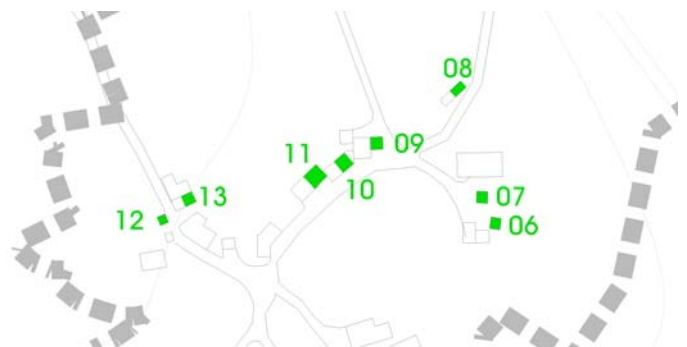
Descripción Histórico - Artística: Hórreo de cuatro pegoyos de madera. El espacio inferior se encuentra cerrado por paramentos de obra revestidos de plaqueta pétreo

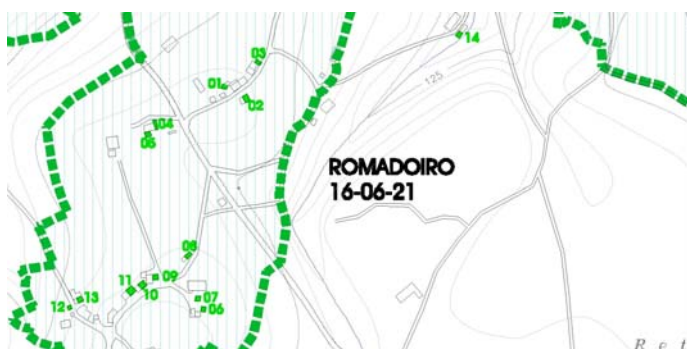
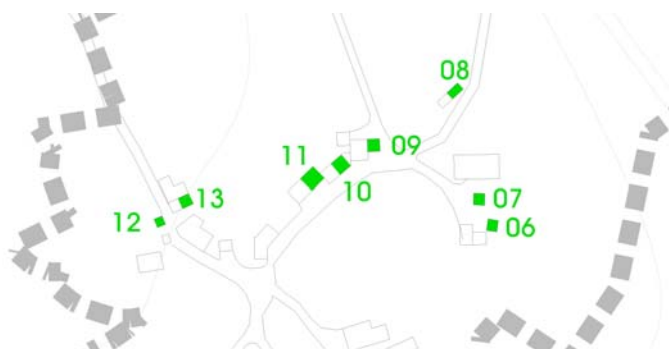
Patologías: Mantenimiento deficiente de la cubierta

Descripción Histórico - Artística: Hórreo de cinco pegoyos (cuatro de cantería y uno intermedio de madera). Sobre un volumen inferior con paramentos de obra. Corredor perimetral de tabla y despensa en ángulo noroeste. Arquilla rebajada en puerta

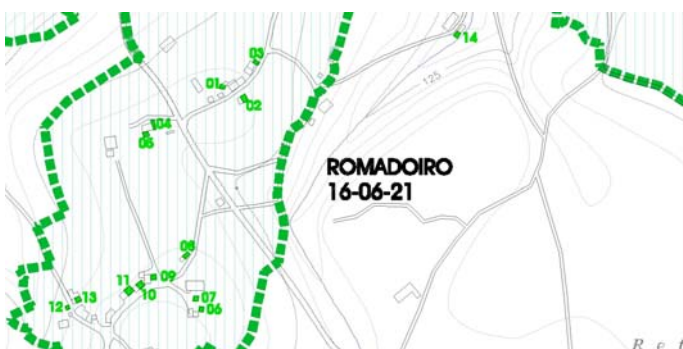
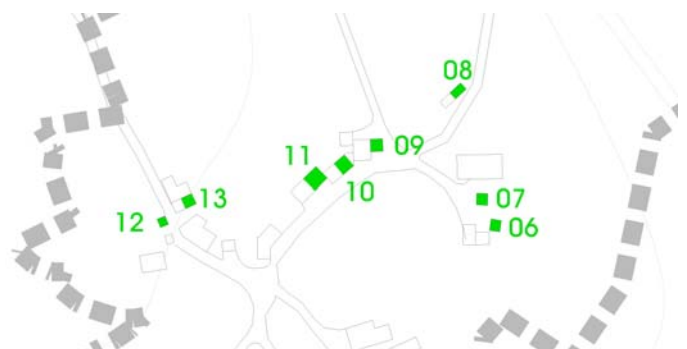
Descripción Histórico - Artística: Hórreo de cinco pegoyos de cantería, levantado sobre muros elevados que delimitan el espacio inferior, que permanece abierto en una fachada. Corredor perimetral de tabla y tornaaguas al norte

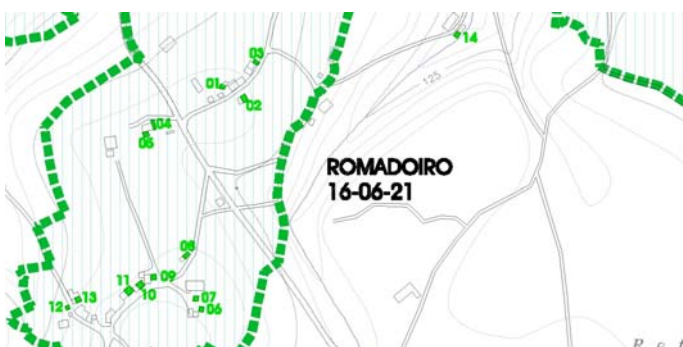
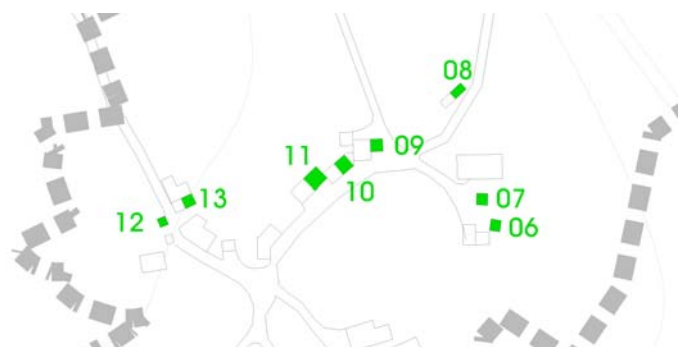
Descripción Histórico - Artística: Panera de cinco pegoyos de cantería y uno de madera intermedio sobre un volumen de fábrica de mampostería, con una planta intermedia diáfana

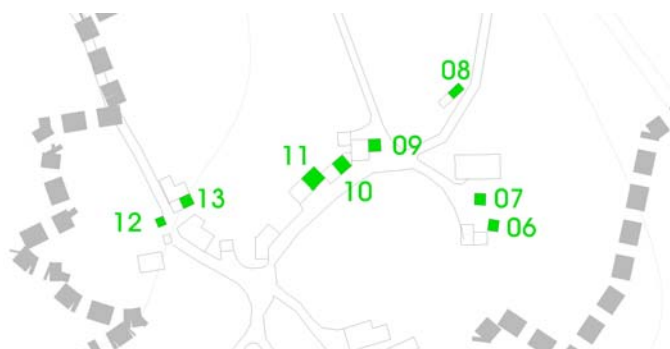
Descripción Histórico - Artística: Hórreo de cuatro pegoyos de madera, peraltado sobre cuatro pegoyos cúbicos de mampostería, con el espacio inferior diáfano. Está provisto de tornaaguas el noroeste. Patín de cantería

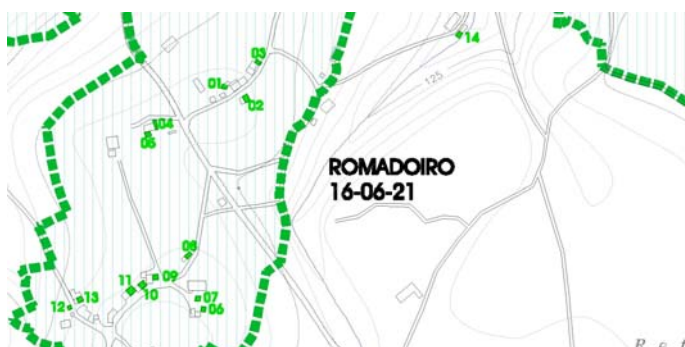
Patologías: Deterioro de cubierta. Humedades. Crecimiento de vegetación en cubierta

Descripción Histórico - Artística: Hórreo de cuatro pegoyos de cantería sobre un volumen de mampostería revocada. Planta intermedia abierta. Corredor perimetral torneado con tornaaguas al noreste

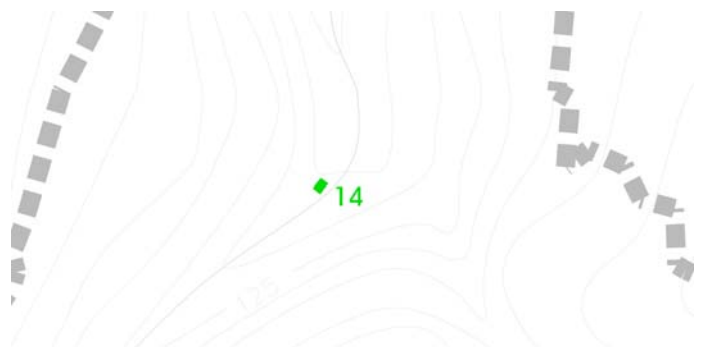
Descripción Histórico - Artística: Panera de seis pegoyos de cantería levantada sobre un volumen inferior, con planta intermedia abierta. Corredor de tabla al este y sur, torneado al norte y con tornaaguas al oeste

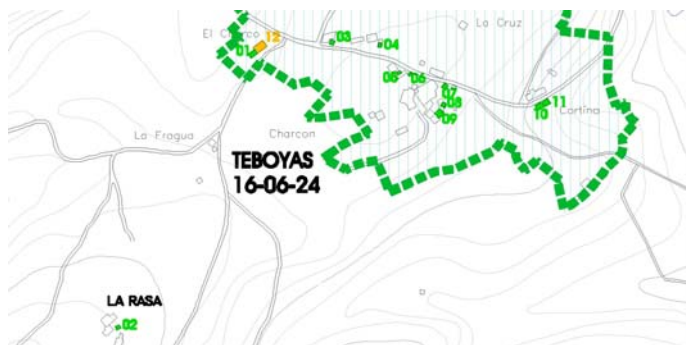
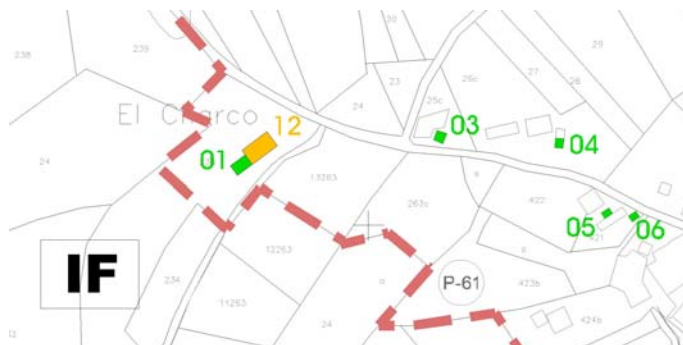
Nombre: Hórreo de En Cál Charco

Patologías: Estado de ruina. Pérdida parcial de cubierta y corredor, con algunos daños estructurales

Descripción Histórico - Artística: Hórreo de cuatro pegoyos de cantería con el espacio inferior diáfano. Presenta corredor perimetral de barrote torneado. Puerta de ocho paños con tallas sencillas de abanico

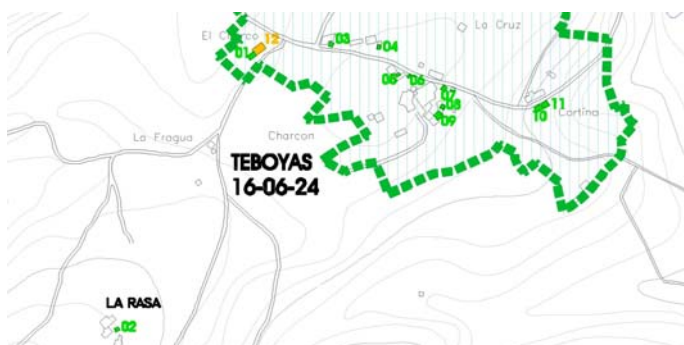
Descripción Histórico - Artística: Hórreo de cuatro pegoyos de cantería peraltados por basas (pilpayos), con el espacio inferior diáfano. Corredor perimetral de tablas recortadas y tornaaguas al oeste

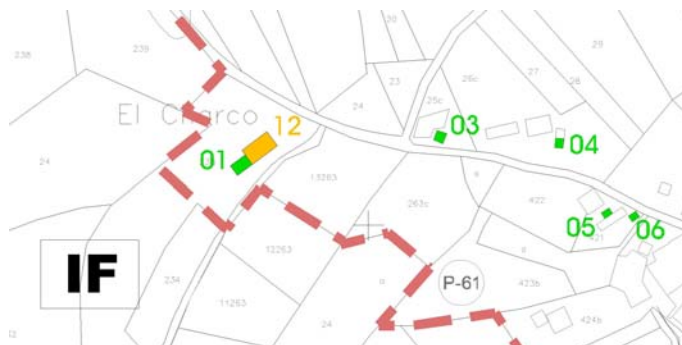
Descripción Histórico - Artística: Hórreo levantado sobre cuatro pegoyos de madera con el espacio inferior abierto. Corredor perimetral de tabla recortada y calada con tornaaguas al norte

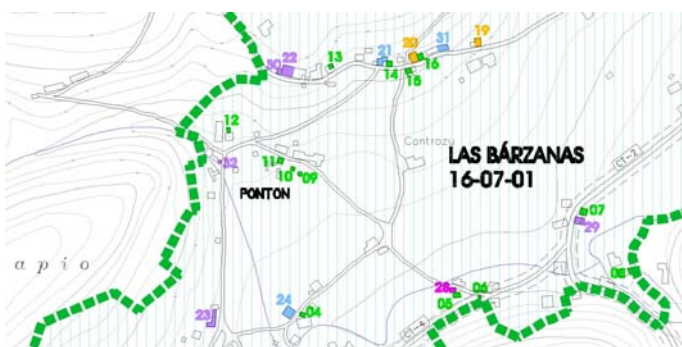
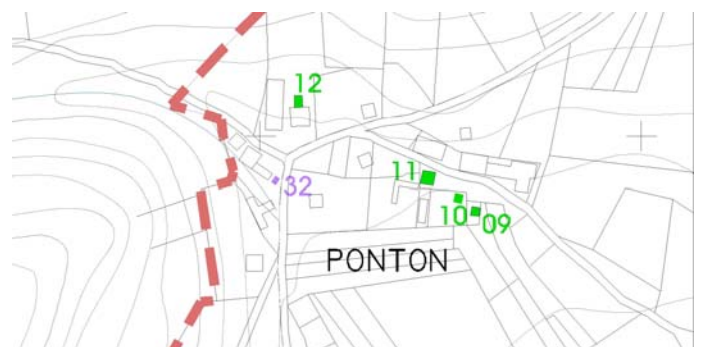
Descripción Histórico - Artística: Hórreo sobre cuatro pegoyos de cantería y corredor perimetral de aspas con espacio inferior abierto. Despensa en ángulo noroeste y tornaaguas en lado oeste. Antojana abierta

Observaciones: Carece de elementos estilísticos. Tiene algunos rasgos arcaicos: Engüelgos y colondras anchas

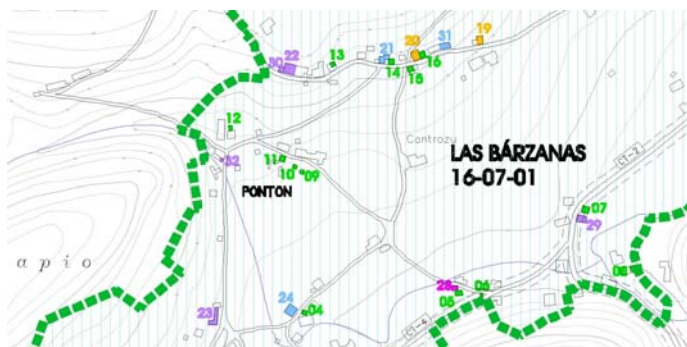
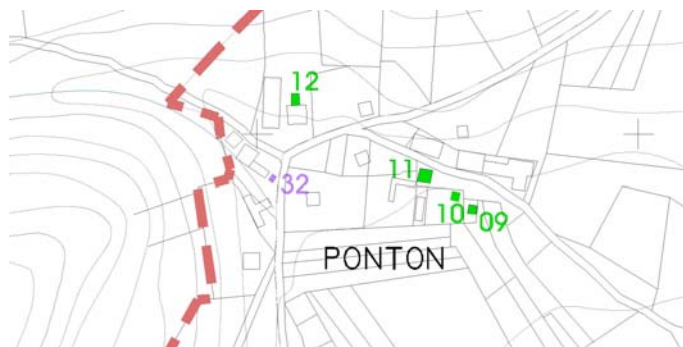
Patologías: Hundimiento parcial de vertiente oeste

Descripción Histórico - Artística: Hórreo de cuatro pegoyos sobre cuerpo de cuadra. Patín de mampostería. Corredor perimetral torneado con tornaaguas al oeste. Esquinas den dos piezas. Antoñana abierta

Observaciones: Fecha de 1927 en sobrepuerta, correspondiente a reparación o traslado

Medidas de reparación recomendadas: Limpieza de cubierta

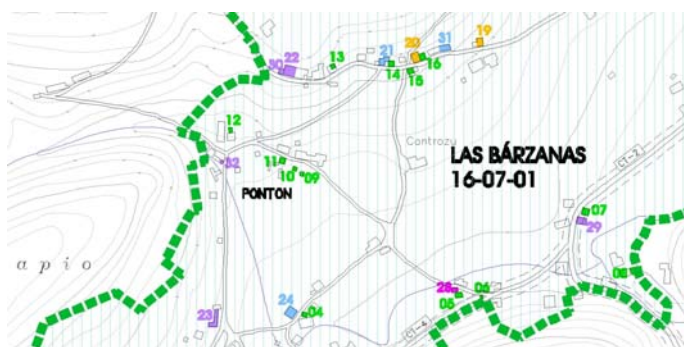
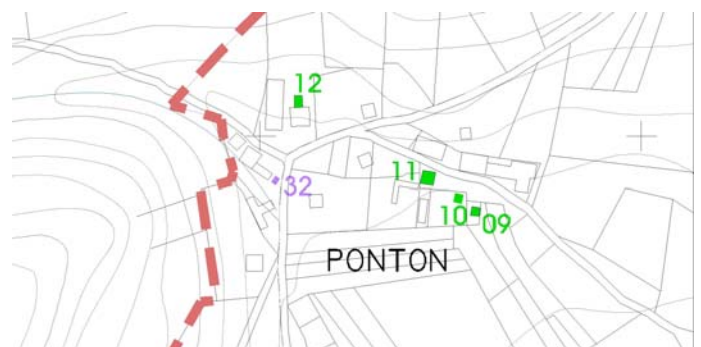
Patologías: Falta de mantenimiento de tejado

Descripción Histórico - Artística: Hórreo sobre cuatro pegoyos de madera, con corredor perimetral de tabla y el espacio inferior libre. Engüelgos enterizos

Medidas de reparación recomendadas: Retejado de cubierta

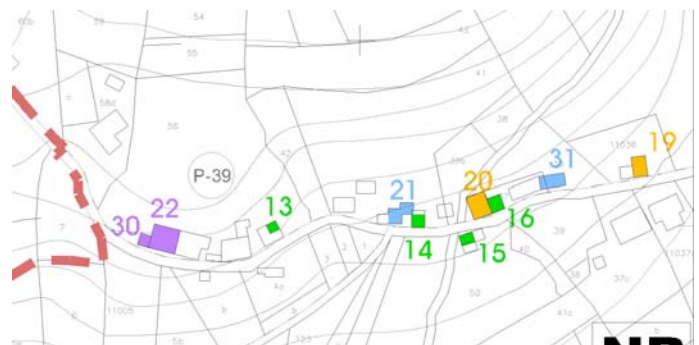
Patologías: Hundimiento de estructuras de traves y cumbreira

Descripción Histórico - Artística: Panera de seis pegoyos de cantería sobre cuadra de mampostería. Corredor de barrote torneado con tornaaguas al norte

Medidas de reparación recomendadas: Sustitución de elementos estructurales

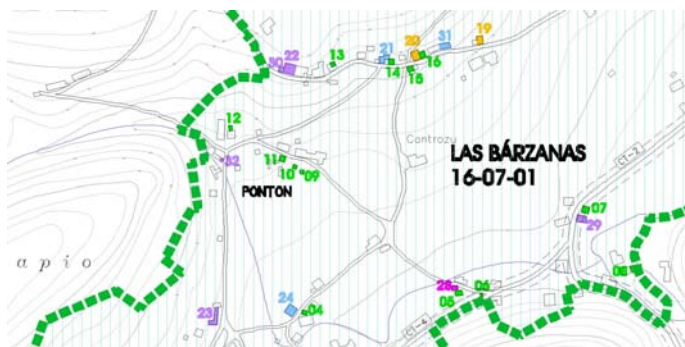
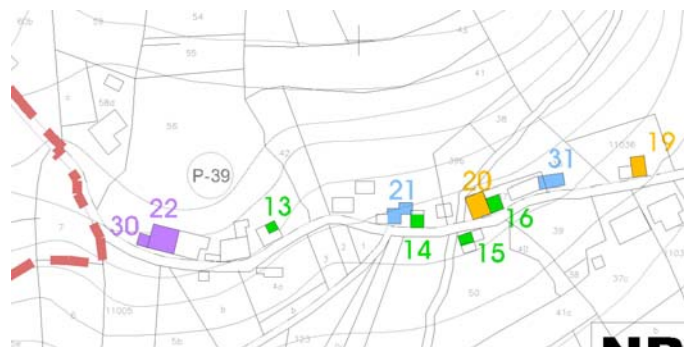
Descripción Histórico - Artística: Hórreo de cuatro pegoyos de madera con el espacio inferior libre, y delimitado por muros bajos de mampostería. Barrote torneado en corredor este, sur y oeste. Tornaaguas al norte

Observaciones: Patín de cantería. Cabeza de liño con talla de barril vertical . Puerta de paños sencillos

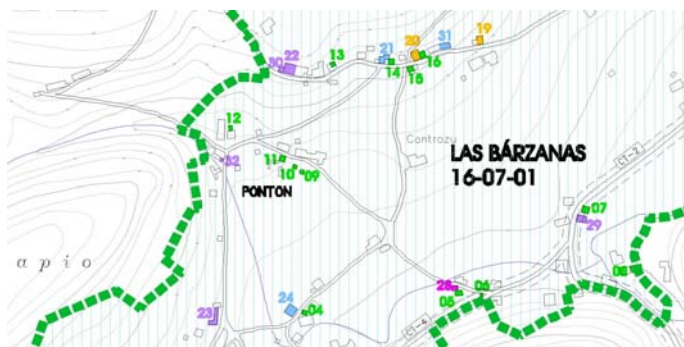
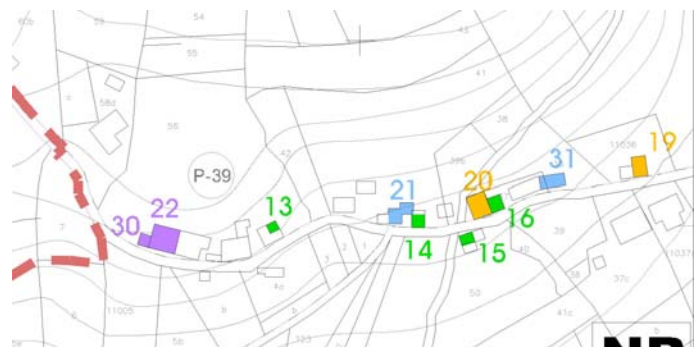
Descripción Histórico - Artística: Panera sobre seis pegoyos de cantería con espacio inferior libre. Corredor de barrote torneado al sur y este. Mandil al oeste. Despensa al norte

Observaciones: Conjunto decorativo: Puerta de ocho paños con abanicos, flores geométricas y radiales, flanqueada por dos radiales inscritos en un motivo cuadrangular, rematados en cruz

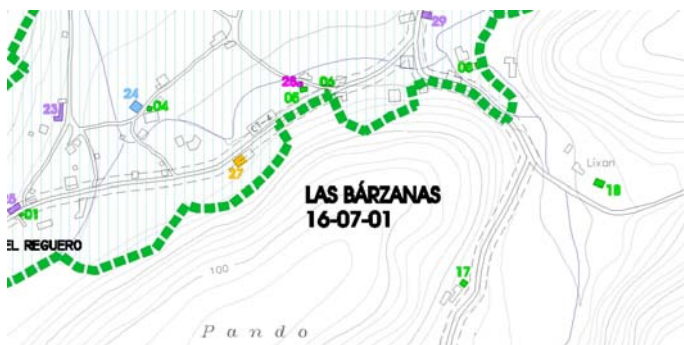
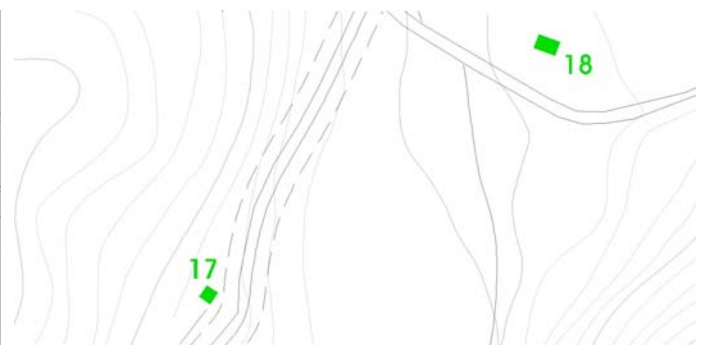
Descripción Histórico - Artística: Hórreo de cuatro pegoyos de cantería sobre construcción de mampostería de uso agrario. Corredor perimetral torneado. Despensa y tornaaguas al norte

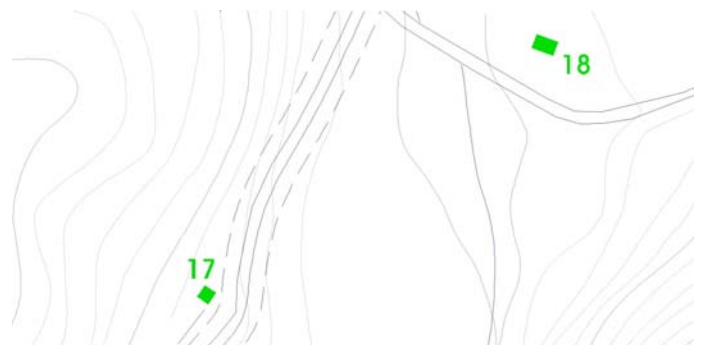
Descripción Histórico - Artística: Panera de seis pegoyos de cantería erigida sobre apoyos de hormigón armado situados sobre volumen reciente de uso residencial, rematado en terraza

Observaciones: Corredor perimetral torneado. Traslada de la misma parroquia hacia 1975

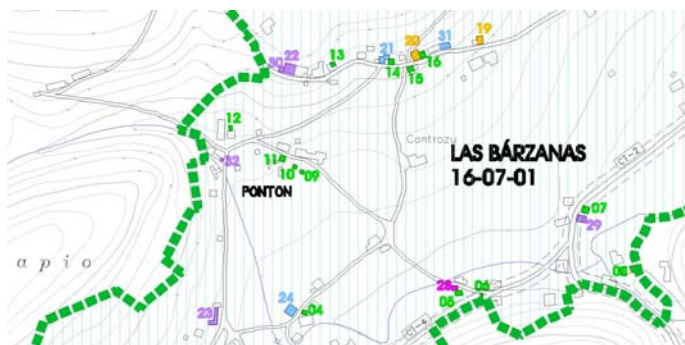
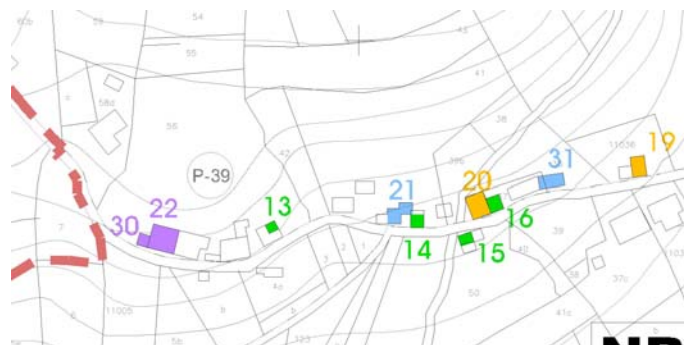
Descripción Histórico - Artística: Edificio de planta cuadrangular y cubierta a dos aguas con importante buhardillón en cubierta. Las fachadas son de proporción vertical. La primera y segunda planta de la fachada principal están voladas. El edificio presenta huecos de formato vertical tipo balcón en su fachada principal.

Observaciones: Los anexos que se han recrecido son antiguos.

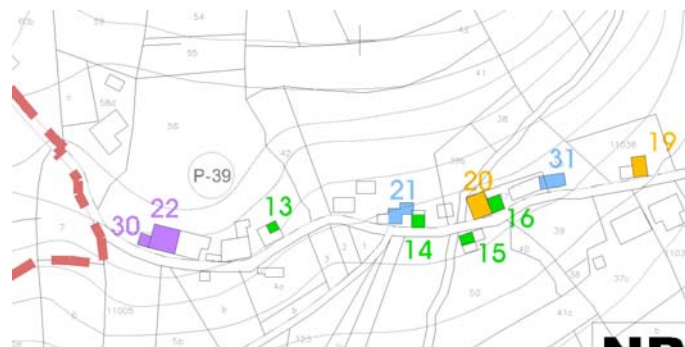
Descripción Histórico - Artística: Edificio de planta heterogénea y cubierta adaptada a la misma, encastrado en la pendiente. Estructura de muros de piedra con galería en la planta primera y antojana en la baja. En la fachada a la carretera tiene tres huecos por planta de formato vertical tipo balcón. Extremos de los muros cortafuegos ejecutados con sillería pétreo de gran formato.

Observaciones: Elementos anexos de interés. Carpinterías de madera de buena factura.

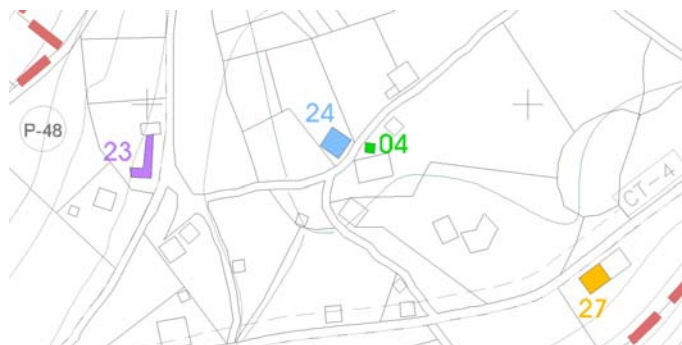
Descripción Histórico - Artística: Edificio de planta rectangular y cubierta a dos aguas, ubicado en sobre una ligera pendiente, por lo que el terreno ha sido vaciado para dejar el edificio exento y aislarlo del terreno previniendo humedades. Presenta composición simétrica, con dos pequeños volúmenes recreados en los extremos donde se sitúan los dos accesos al edificio.

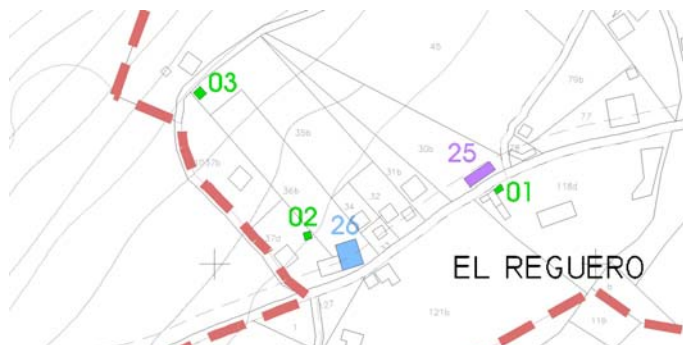
Descripción Histórico - Artística: Edificio de planta rectangular con cubierta a dos aguas. La fachada principal se estructura en dos zonas, de las cuales la menor posee corredor en la planta superior y antojana en la inferior, mientras que la de mayor dimensión posee huecos de formato vertical tipo balcón. La factura pétreo de los cercos de los huecos y paramentos es de calidad.

Observaciones: Posee tejaroz en su fachada posterior. El terreno ha sido cajeadado para preservar el edificio de la humedad del suelo.

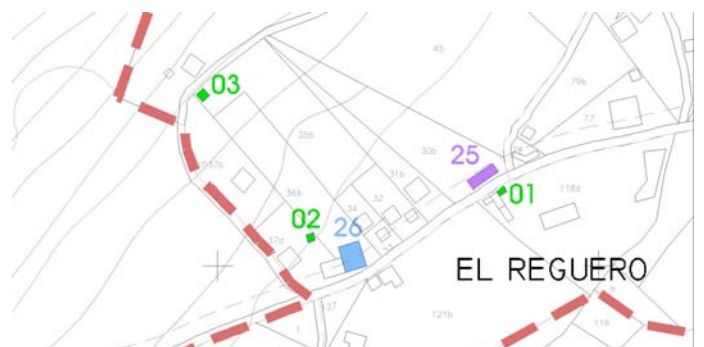
Descripción Histórico - Artística: Edificio de planta cuadrangular y cubierta a dos aguas, con estructura de muros cortafuegos. Tiene galería cerrada en la planta primera y antojana en la planta baja. La fachada principal presenta una composición simétrica de huecos de formato vertical tipo balcón, los cuáles también se usan en el resto de las fachadas.

Observaciones: La fachada principal es la que conserva mejor las cualidades originarias del edificio.

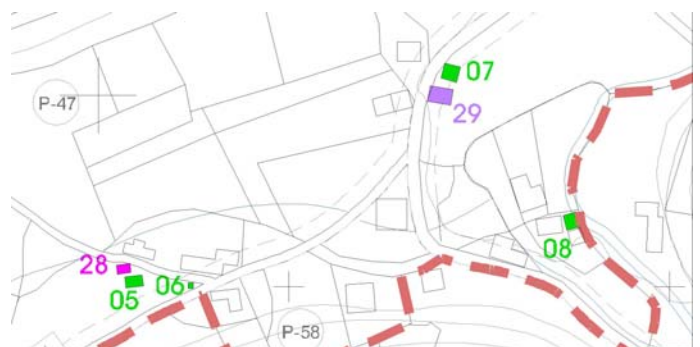
Patologías: Deformación de la cubierta y acumulación de tierra y hierba. Desconchados de pintura. Desprendimientos de cargas. Humedades.

Descripción Histórico - Artística: Edificio de planta rectangular y cubierta a cuatro aguas, con retranqueo en la planta baja que aloja una terraza sustentada por dos pilares de piedra. La existencia de elementos parciales parece indicar que el edificio ha respondido a diferentes impulsos constructivos. Los cercos de algunos huecos son de sillares pétreos de gran formato.

Observaciones: El sótano y parte de planta baja están destinadas a molino y el resto a vivienda. La fachada lateral posee tejaroz. Tiene piedra con la fecha 1779 grabada. La cuadra-tenada está en muy mal estado de conservación. El molino recibe protección Integral, mientras que la vivienda recibe protección Parcial.

Medidas de reparación recomendadas: Solucionar las patologías y elementos discordantes y proceder a una recuperación integral del conjunto.

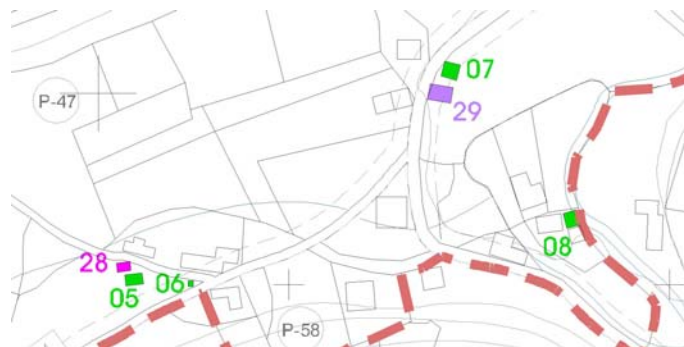
Patologías: No se observan.

Descripción Histórico - Artística: Edificio de planta rectangular y cubierta a cuatro aguas. Posee galería cerrada en parte de la planta primera y antojana en la baja. Esta fachada tiene composición simétrica de huecos, los cuales son de formato vertical tipo balcón. Los aleros de las cubiertas están realizados con tejaroz.

Medidas de reparación recomendadas: Labores de conservación y mantenimiento.

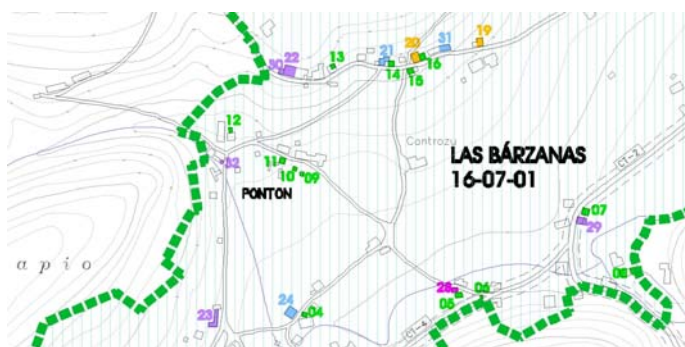
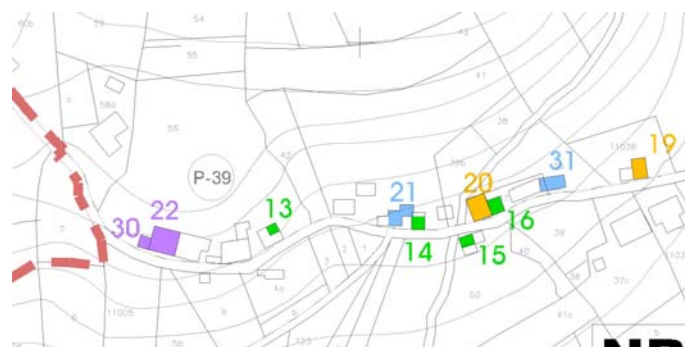
Patologías: Cubierta de la torre levemente dañada

Descripción Histórico - Artística: Capilla de planta rectangular realizada en sillarejo con robusta torre campanario a los pies con pieza labrada similar a un escudo, dispuesto sobre peana con florón rodeado de tarja rococó, timbre con venera y campo en forma de corazón con báculo y mitra labrados, bajo el que se dispone cartela con inscripción con la fecha de 1794 (ver observaciones). El acceso a la capilla es a través de arco rebajado abierto en la torre. El interior se cubre con bóveda de arista y el alzado trasero es ciego con el muro prácticamente enterrado en el solar por el desnivel.

Medidas de reparación recomendadas: Reparación cubierta de la torre, especialmente la zona de los desagües, y labores de mantenimiento y conservación

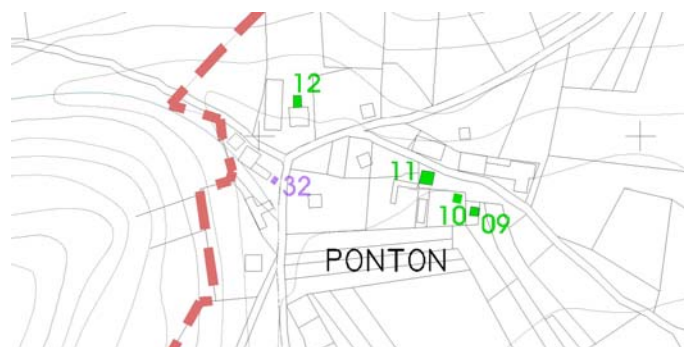
Patologías: Humedades, deterioro de la cubierta.

Descripción Histórico - Artística: Fuente y lavadero de factura tradicional, con cubierta de tejavana a dos aguas apoyada sobre muros de fábrica y pilar de ladrillo.

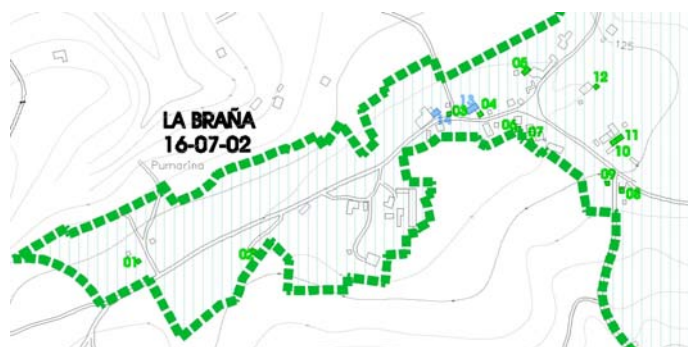
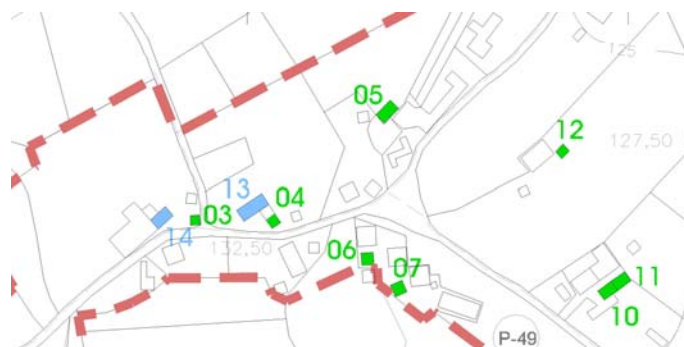
Patologías: Infiltraciones de humedades en cubierta. Presencia de plantas trepadoras que alcanzan fachadas y alero

Descripción Histórico - Artística: Hórreo sobre cuatro pegoyos de cantería con corredor perimetral de barrotes torneados. Puerta de ocho paños decorada con aspas y línea central de golpes de gubia

Entorno: Antojana de vivienda con explotación ganadera. Se observa degradación debido a la presencia de escombros

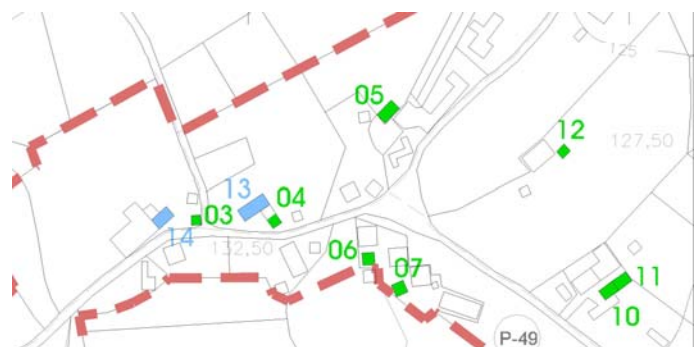
Patologías: Infiltración de humedades procedentes de la cubierta. Deterioro de la decoración pictórica

Descripción Histórico - Artística: Hórreo sobre cinco pegoyos de cantería sobre un cuerpo de mampostería y ladrillo macizo dedicado originalmente a usos agropecuarios. Decoración con pintura al agua a abase de grandes estrellas inscritas en rombos (azul, rojo y blanco)

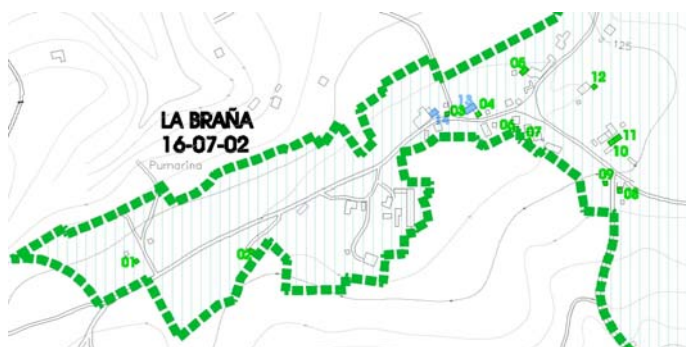
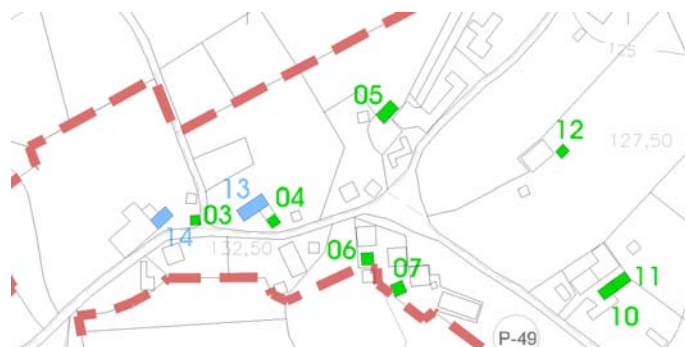
Patologías: Deterioro de la madera en algunos puntos debido a infiltraciones

Descripción Histórico - Artística: Hórreo con cuatro pegoyos sobre cantería con corredor perimetral de barrotes torneados. Pequeño arco rebajado sobre el bano de la puerta. Respiraderos cuadrangulares. Cabezas de liño molduradas con barril vertical

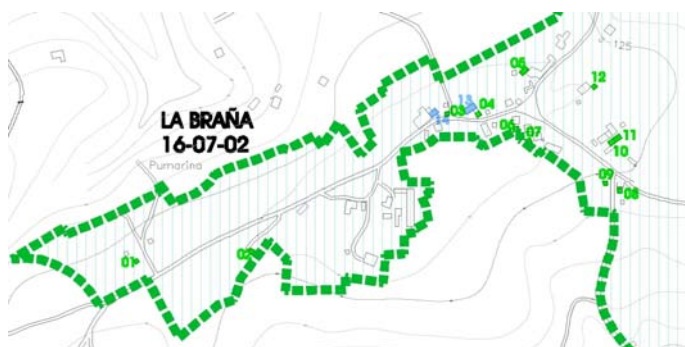
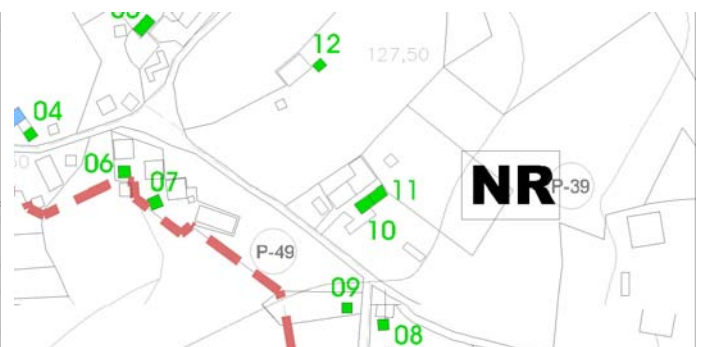
Descripción Histórico - Artística: Hórreo sobre cuatro pegoyos de cantería, quedando el espacio inferior diáfano. Corredor perimetral torneado (norte-oeste-sur). Al este cámara o despensa con tornaaguas

Entorno: Antoñana cerrada y vivienda tradicional en medianera

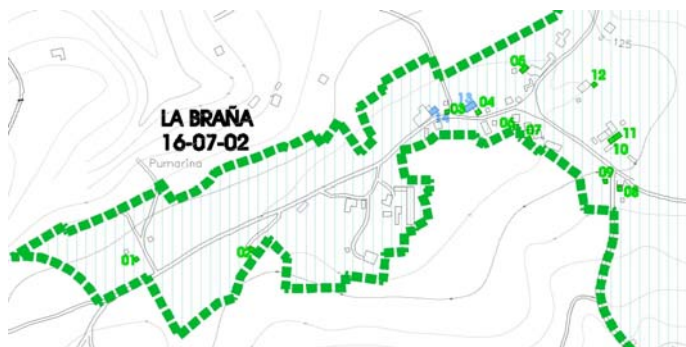
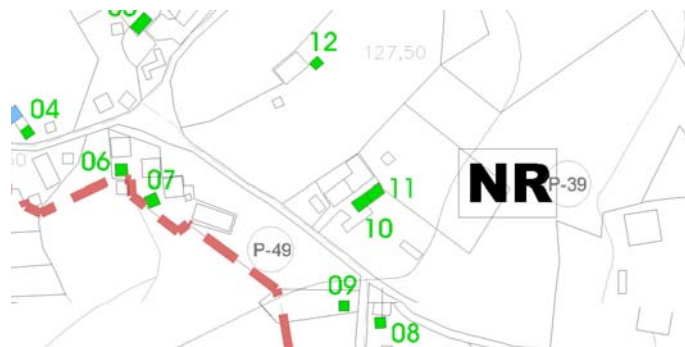
Intervenciones y Transformaciones: Adaptación para garaje del espacio inferior. Pinturas reciente a ambos lados de la puerta. Doble cuadro de vigas superiores (liños) para ganar altura

Elementos Discordantes: Revestimiento de pinturas plásticas amarilla y presencia de canalones

Descripción Histórico - Artística: Hórreo sobre cuatro pegoyos de cantería y corredor perimetral de barrote torneado en las fachas sur, oeste y este, mientras que el costado norte se cierra con tornaaguas completo y despensa

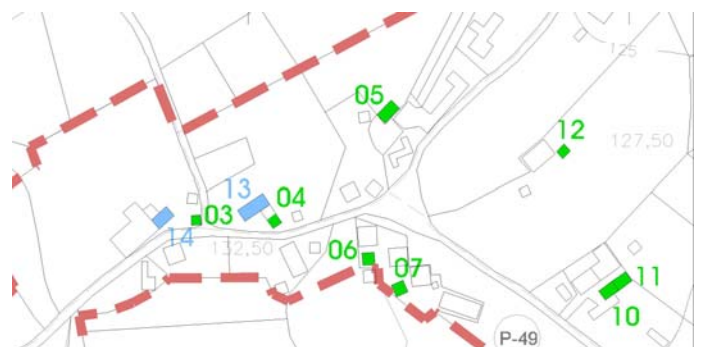
Intervenciones y Transformaciones: Retirada de cargas en hastial. Creación de un zócalo de aplacado pétreo. Añadido de los cercos de las ventanas.

Elementos Discordantes: Zócalo pétreo, cercos de ventanas, antena de TV. Pavimento de la acera.

Descripción Histórico - Artística: Edificio de planta rectangular con cubierta a dos aguas. Presenta galería volada y cerrada en la planta primera y tiene un cuerpo añadido en su lado derecho, el cuál presenta una menor altura de cubierta y hueco tipo balcón con rejería metálica en planta primera.

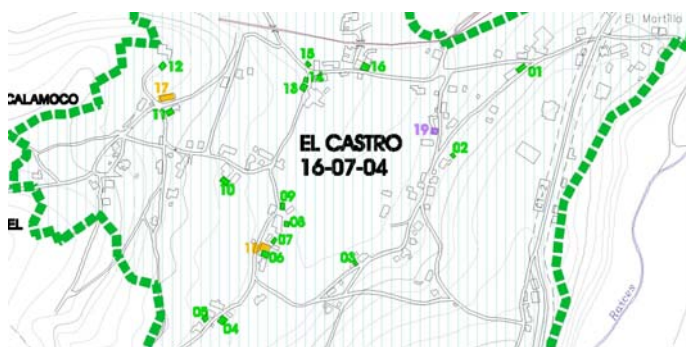
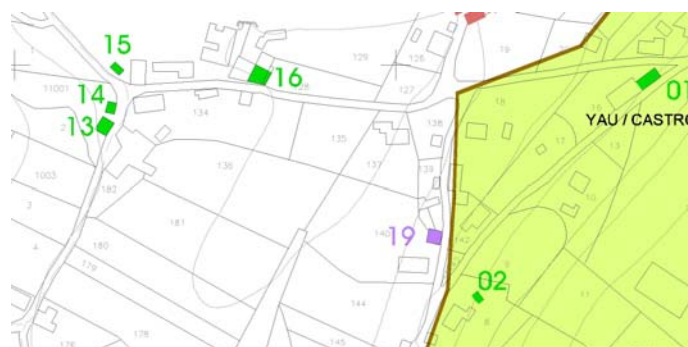
Descripción Histórico - Artística: Panera de seis pegoyos de cantería sobre planta inferior de mampostería y ladrillo. Planta intermedia abierta. Corredor perimetral de barrote, tabla y tornaaguas al oeste

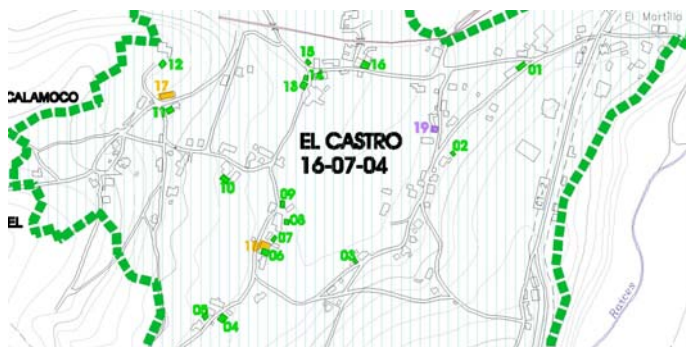
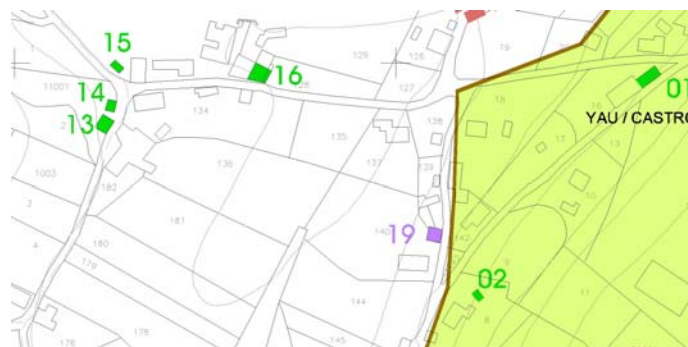
Descripción Histórico - Artística: Hórreos de cuatro pegoyos de madera sobre apoyos de hormigón, con el espacio inferior diáfano. Roseta hexapétala calada. Puerta con paños sencillos

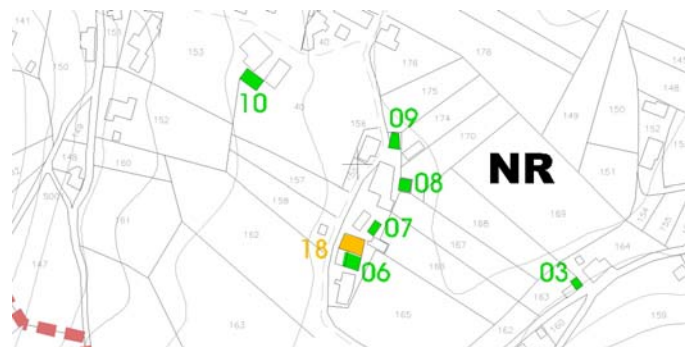
Descripción Histórico - Artística: Hórreo de cuatro pegoyos de cantería sobre cuerpo inferior tabicado. Corredor perimetral de barrote torneado, con tornaaguas al oeste

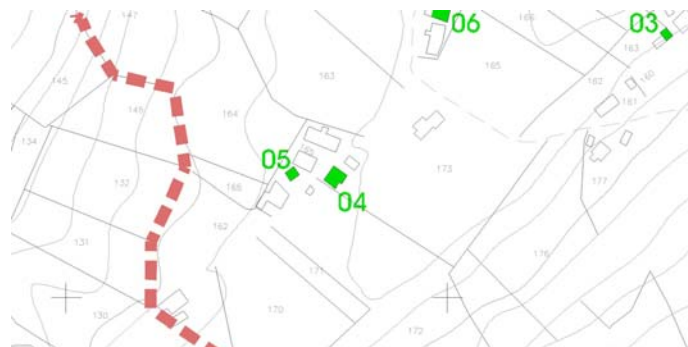
Descripción Histórico - Artística: Hórreo de cuatro pegoyos de cantería sobre un volumen inferior de mampostería (cuadra) y una planta intermedia abierta. Corredor perimetral de barrote y tornaaguas

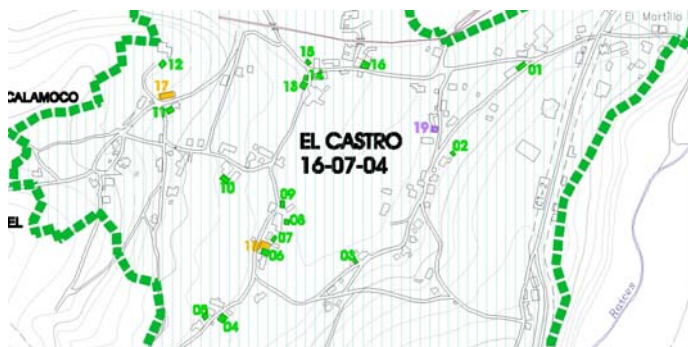
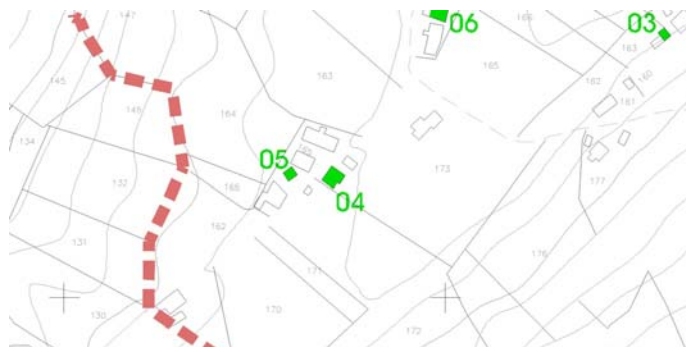
Descripción Histórico - Artística: Hórreo de cuatro pegoyos de cantería sobre volumen inferior de mampostería. Corredor perimetral de barrote y tabla. Tornaaguas y despensa. Arco rebajado

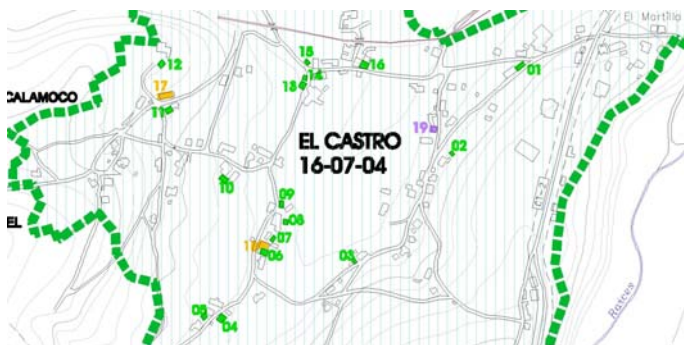
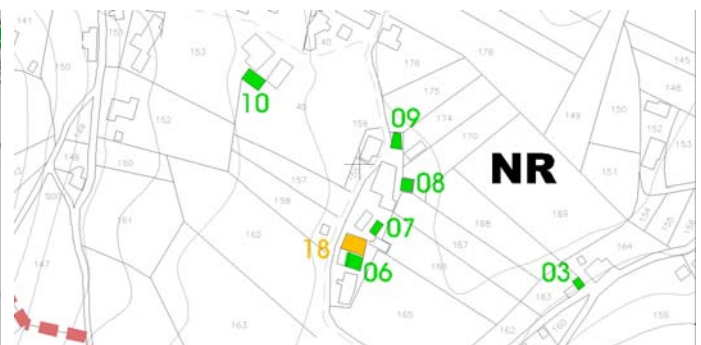
Descripción Histórico - Artística: Hórreo de cuatro pegoyos de cantería con el espacio inferior abierto. Corredor perimetral de barrote y mandil

Observaciones: Pegoyos peraltados sobre bases de ladrillo macizo

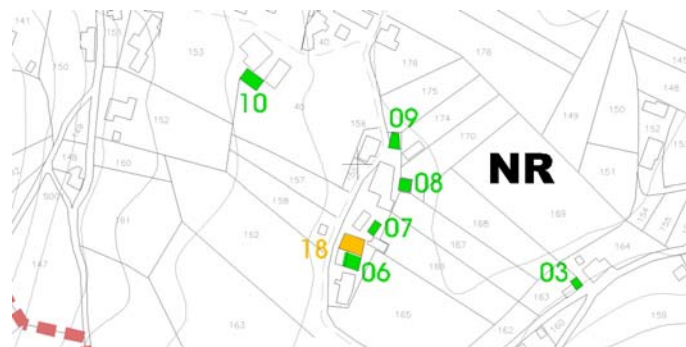
Patologías: Humedades. Deterioro de cubierta

Descripción Histórico - Artística: Hórreo de cuatro pegoyos de cantería con el espacio inferior cerrado. Corredor con barrote simple y tornaaguas. Patín de mampostería

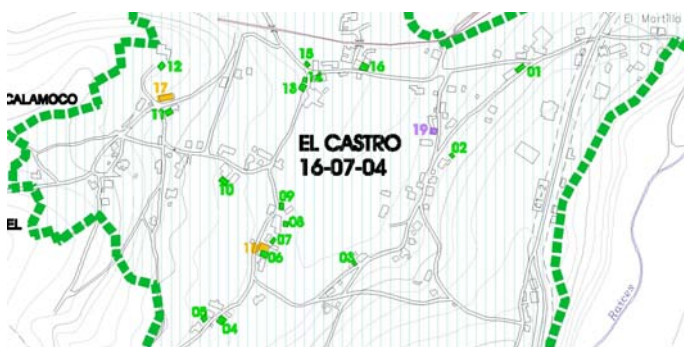
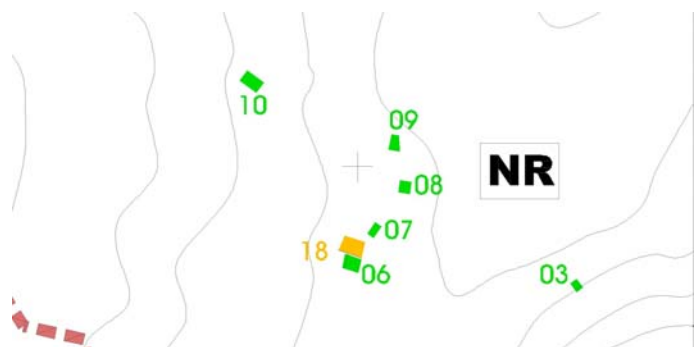
Descripción Histórico - Artística: Panera de seis pegoyos de cantería con el espacio inferior abierto. Corredor torneado y mandil y despensa

Observaciones: Conjunto decorativo tallado en colondra y puerta, de buena factura

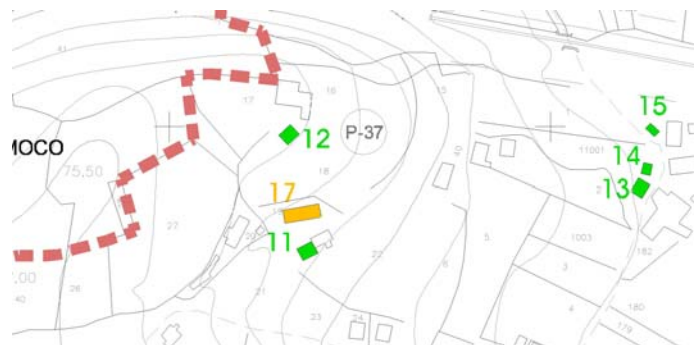
Descripción Histórico - Artística: Panera de ocho pegoyos de cantería sobre volumen inferior de mampostería, con planta intermedia abierta. Corredor perimetral de barrote y tornaaguas

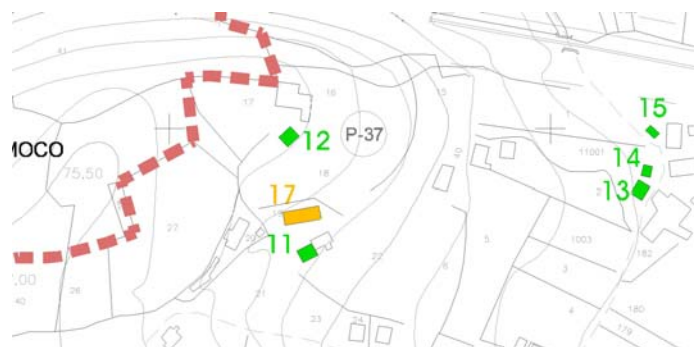
Descripción Histórico - Artística: Hórreo de seis pegoyos de cantería y madera, con espacio inferior abierto y delimitado por murete de ladrillo. Corredor de barrote y tornaaguas. Patín de cantería

Observaciones: Tallas de motivos geométricos y vegetales

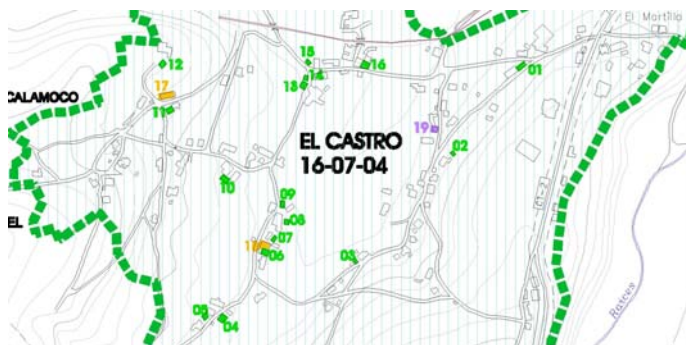
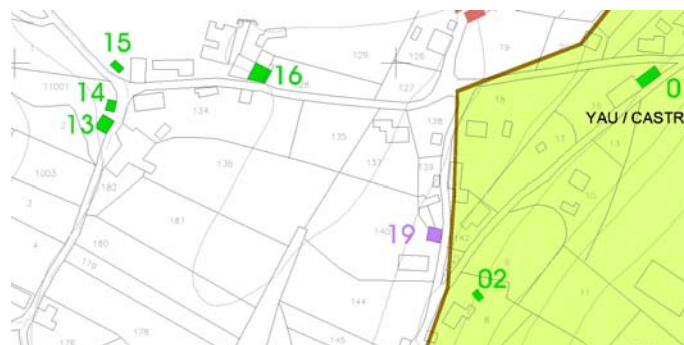
Descripción Histórico - Artística: Panera de seis pegoyos de cantería con espacio intermedio abierto. Corredor de barrote torneado

Observaciones: Talla de aspas poco resaltadas en puerta. Motivos vegetales

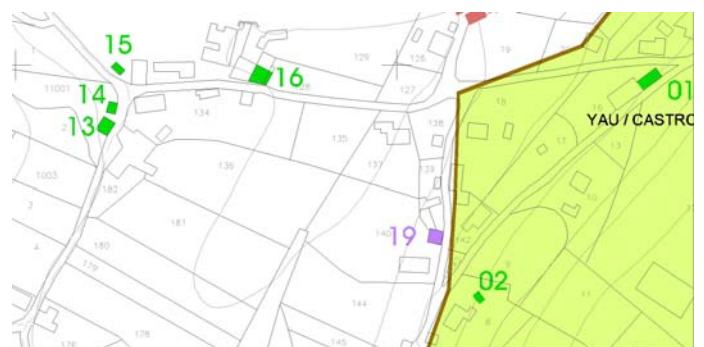
Descripción Histórico - Artística: Panera de seis pegoyos de cantería con el espacio inferior abierto. Planta intermedia abierta. Corredor perimetral de tabla y barrote torneado. Mandil
