TOMO 6 – FICHAS

ROMADOIRO | TEBOYAS | EL CASCAYU | ALVARINA
LAS BARZANAS | LA BRAÑA | EL CASTRO | LLODARES | PEÑA-
RREY | LA PLATA | LA RAMERA DE ABAJO
SAN MIGUEL DE QUILONO

CATÁLOGO URBANÍSTICO DEL CONCEJO DE CASTRILLÓN

DAI
DOCUMENTO APROBACIÓN INICIAL

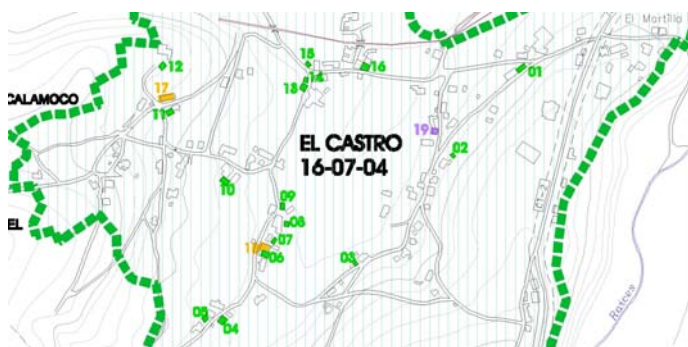
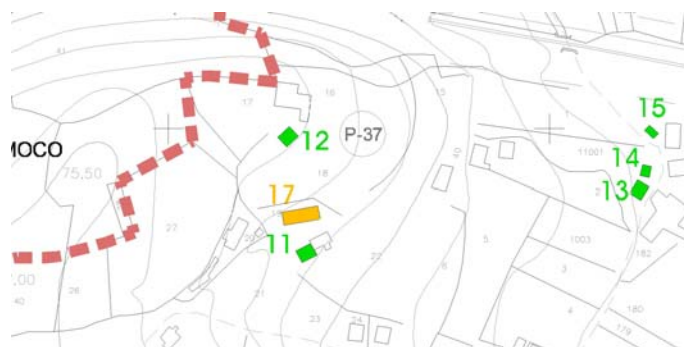
Descripción Histórico - Artística: Volumen rectangular con cubierta a dos aguas, en el que se aloja la vivienda, y adosada a la misma, la cuadra-tenada. Presenta corredor de tres vanos, flanqueado por un hueco vertical tipo balcón, y bajo la cuál se sitúa la antojana. Algunos de los huecos presentan recercos de sillares de piedra de gran formato.

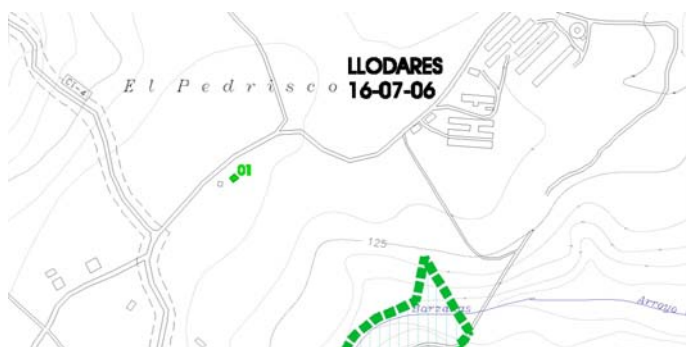
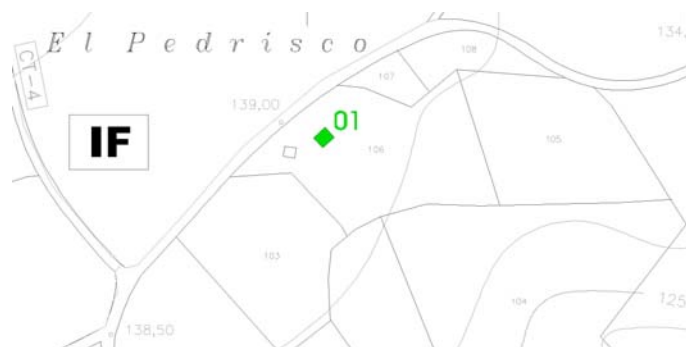
Intervenciones y Transformaciones: Cerramiento del espacio inferior mediante bloques de hormigón, ocultando los pegoyos

Elementos Discordantes: Cerramiento. Canalón

Patologías: Acumulación de materia vegetal en cubierta

Descripción Histórico - Artística: Hórreo sobre cuatro pegoyos de sillería, provisto de corredor perimetral de tabla recortada. Espacio inferior cerrado. Tornaaguas en fachada oeste

Medidas de reparación recomendadas: Mantenimiento de cubierta

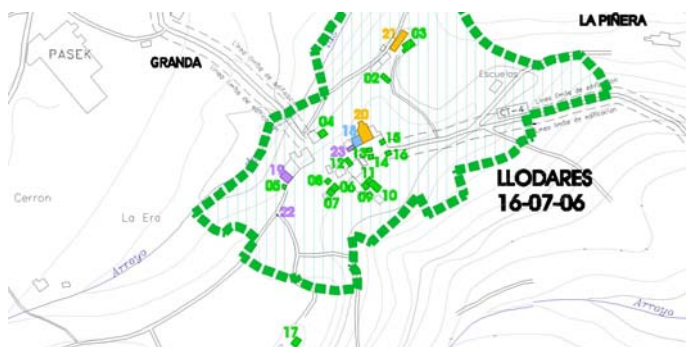
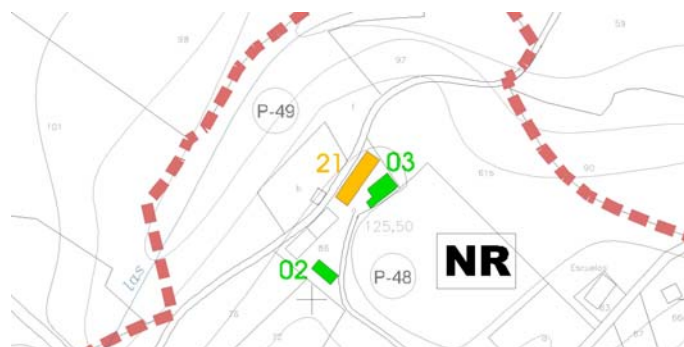
Nombre: Panera de Cá Rasa

Intervenciones y Transformaciones: Encalado y revoco completo de espacio inferior

Elementos Discordantes: Barnices plásticos. Canalones. Patín de acceso revestido de material de obra

Descripción Histórico - Artística: Panera de seis pegoyos sobre volumen inferior de mampostería. Corredor perimetral con tornaaguas al oeste y norte integrando la despensa. Cierre de barrote torneado en costados sur y este. Corredor originario

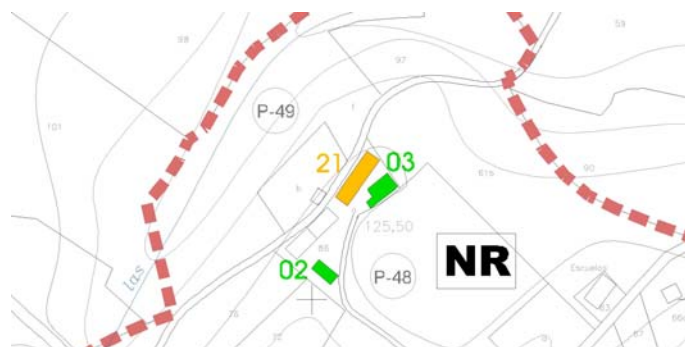
Nombre: Panera de Cá La Chinta / Cá La Casona

Intervenciones y Transformaciones: La unión de los dos hórreos debió realizarse en las últimas décadas del S. XIX. Despensa y suelo de corredor de albañilería en algunos tramos

Patologías: Parte de la fachada norte sufre extraplomo

Descripción Histórico - Artística: Panera resultado de la unión de dos hórreos. Estructura de cubierta y corredor compartida, quedando abierta y como espacio de paso el tramo central. Ocho pegoyos de cantería, además de dos de madera y dos de obra

Medidas de reparación recomendadas: Mantenimiento de cubierta. Retirada de elementos de obra

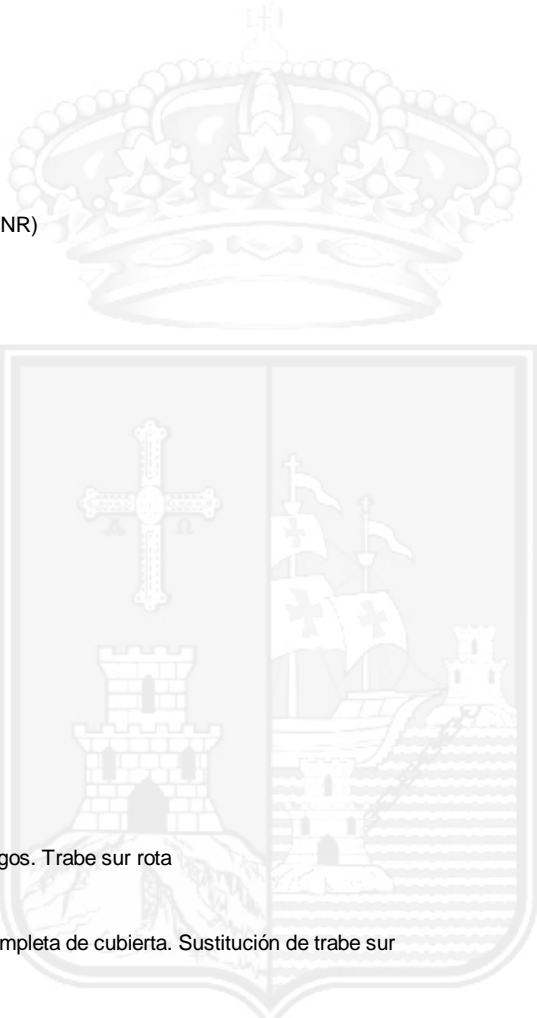
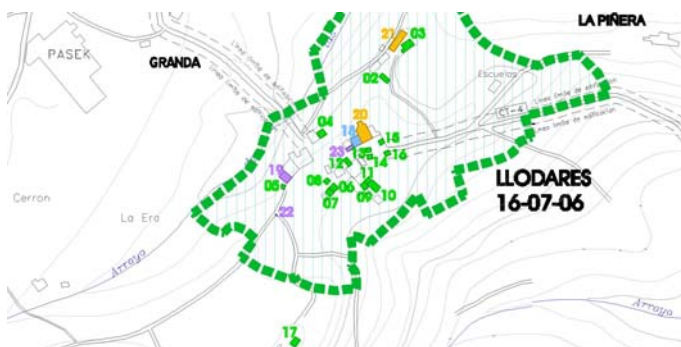
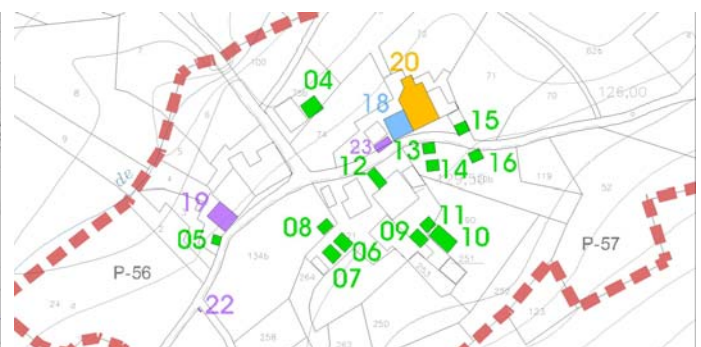
Estado Conservación: Malo

Patologías: Humedades. Xilófagos. Hongos. Trabe sur rota

Descripción Histórico - Artística: Hórreo sobre cuatro pegoyos de cantería, manteniendo libre de espacio inferior

Medidas de reparación recomendadas: Reparación completa de cubierta. Sustitución de trabe sur

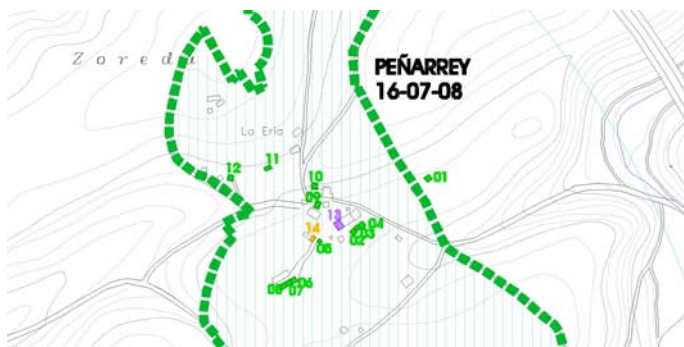
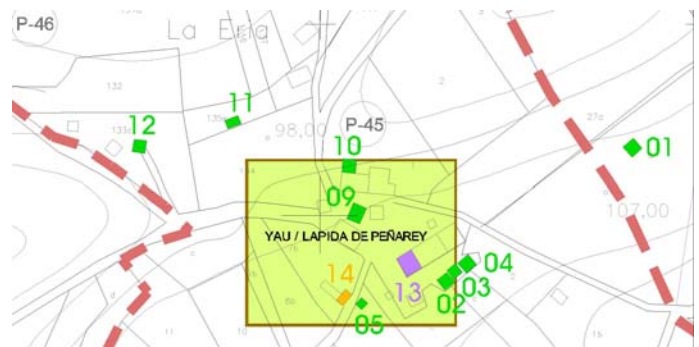
Intervenciones y Transformaciones: Traslado reciente. Instalado en entorno urbanizado

Elementos Discordantes: Emplazamiento disociado de vivienda. Pavimentación. Baranda metálica

Descripción Histórico - Artística: Hórreo de cuatro pegoyos de cantería con el espacio inferior abierto. Corredor perimetral de barrote torneado

Medidas de reparación recomendadas: Mantenimiento de cubierta

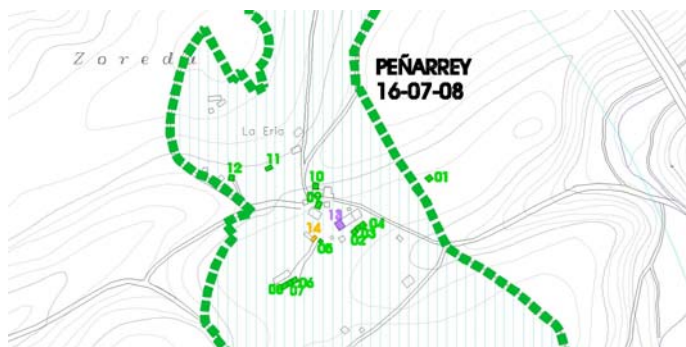
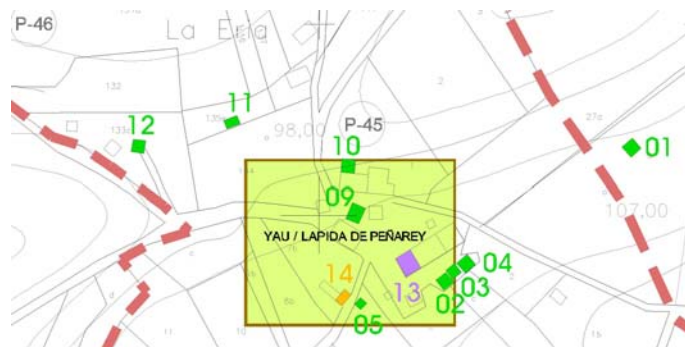
Patologías: Extraplomo de colondra en la fachada sur

Descripción Histórico - Artística: Panera de seis pegoyos de cantería con el espacio inferior abierto. Corredor perimetral torneado. Gran volumen, con traves únicas de 11,5 m de desarrollo. Puerta de paños sencillos

Medidas de reparación recomendadas: Mantenimiento de cubierta

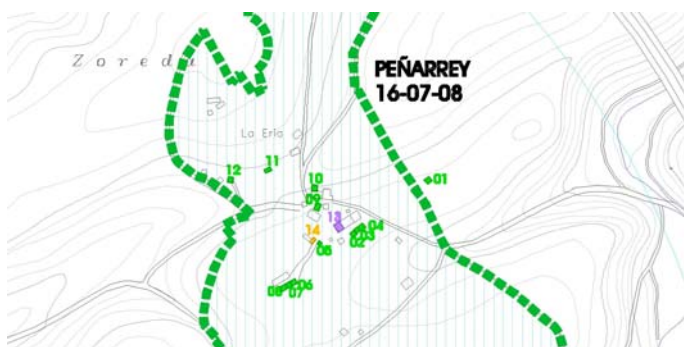
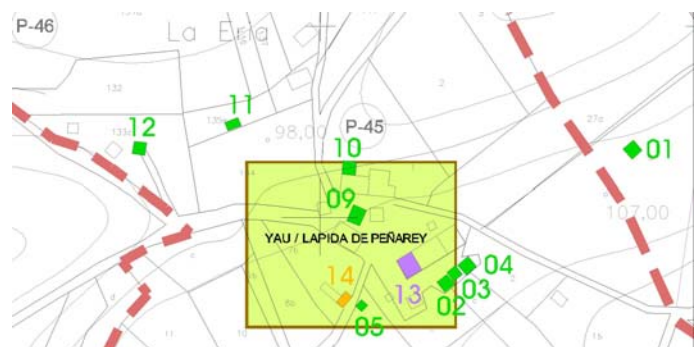
Descripción Histórico - Artística: Hórreo sobre cuatro pegoyos de cantería con corredor perimetral de tabla. Espacio inferior libre. Puerta tallada con aspas y triángulos. Esquineras enterizas

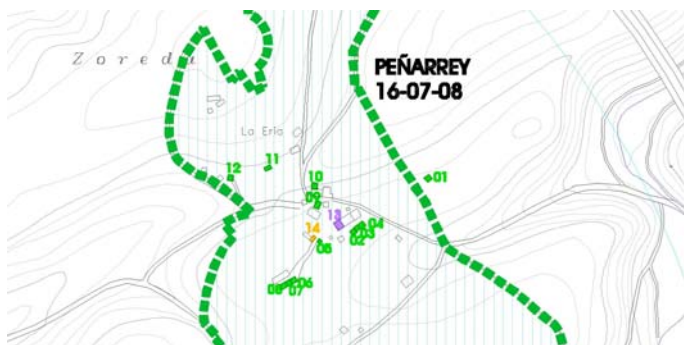
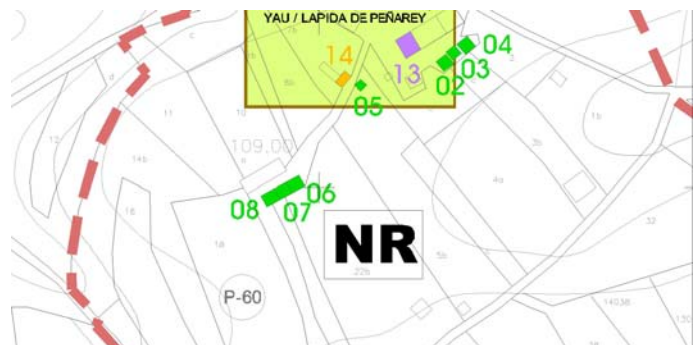
Patologías: Humedades. Deterioro de cubierta

Descripción Histórico - Artística: Hórreo de cuatro pegoyos de cantería con el espacio inferior abierto, delimitado parcialmente por muros bajos de mampostería y ladrillo. Corredor sencillo al sur, este y oeste

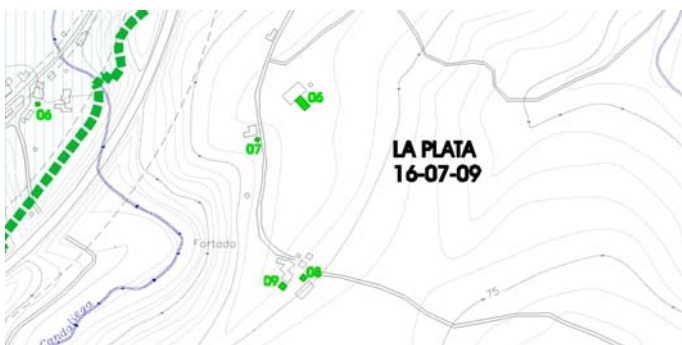
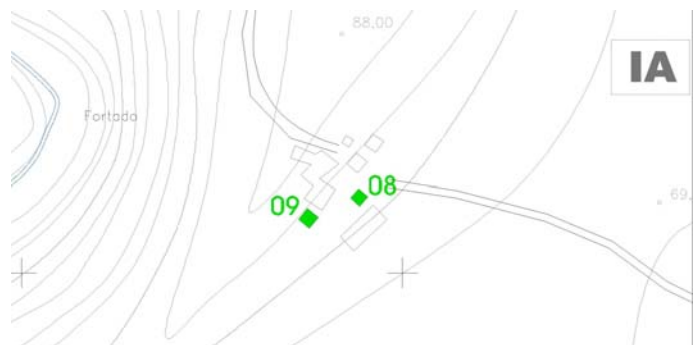
Descripción Histórico - Artística: Hórreo de cuatro pegoyos de cantería, con el espacio inferior cerrado. Corredor perimetral de barrote y tabla recortada

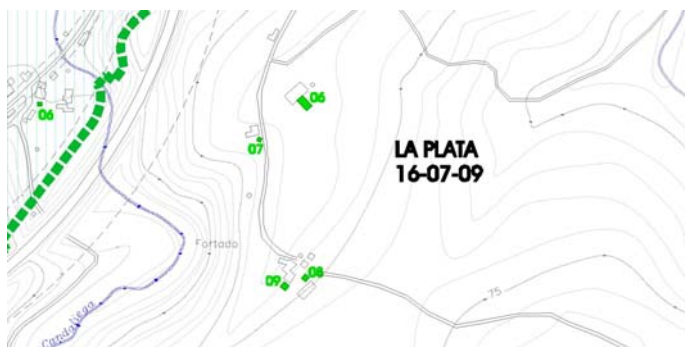
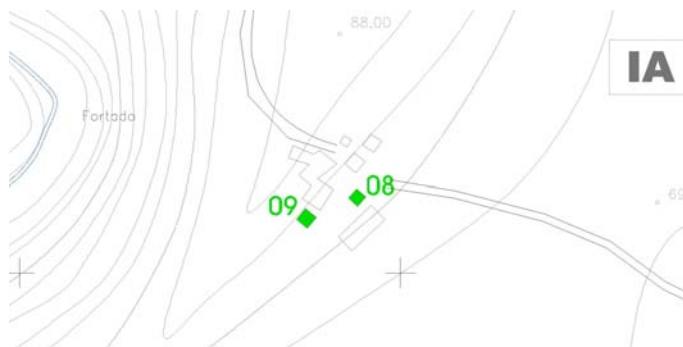
Estado Conservación: Bueno

Intervenciones y Transformaciones: Refuerzos verticales en alero

Descripción Histórico - Artística: Panera de seis pegoyos de cantería, con el espacio inferior diáfano. Corredor de barrotes recortado. Conjunto de tallas policromadas en puerta (rosetas, tetrapétalas)

Medidas de reparación recomendadas: Mantenimiento de cubierta

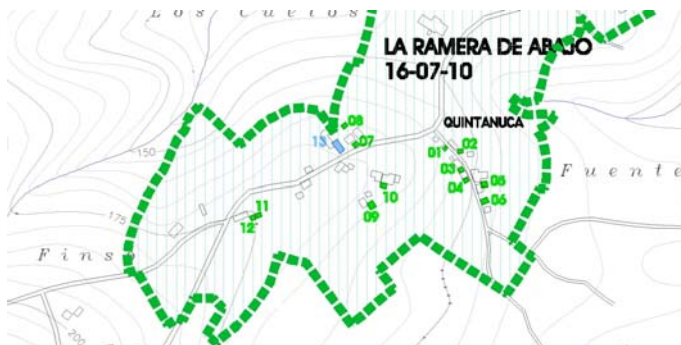
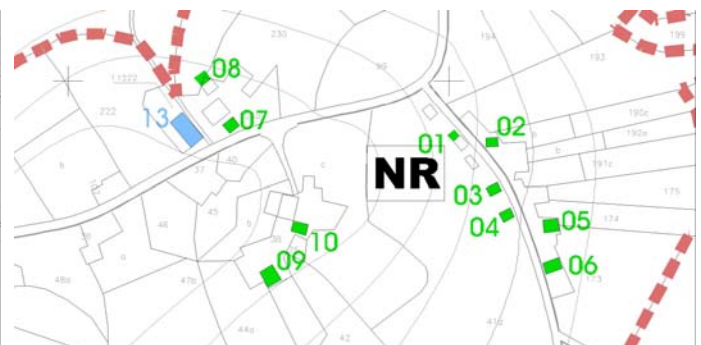
Estado Conservación: Medio

Elementos Discordantes: Puerta de la planta inferior reutilizada de origen industrial

Patologías: Deterioro de pinturas

Descripción Histórico - Artística: Hórreo en antojana sobre cinco pegoyos y dos pies de madera. Corredor no originario de barrotes torneados al s y e. Tornaaguas de tablas al n y o. Esquineras elaboradas en una sola pieza. Cabezas de liño trabajadas.

Medidas de reparación recomendadas: Mantenimiento de la cubierta y renovación de pinturas

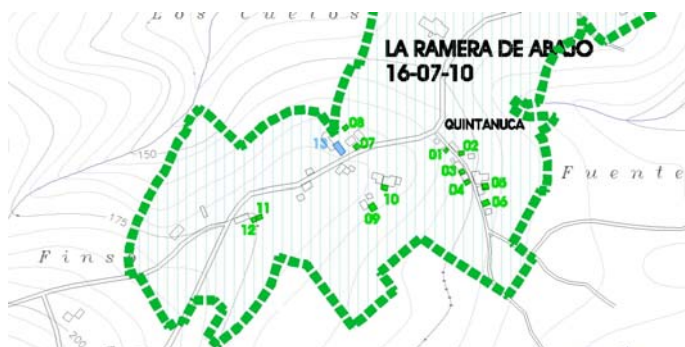
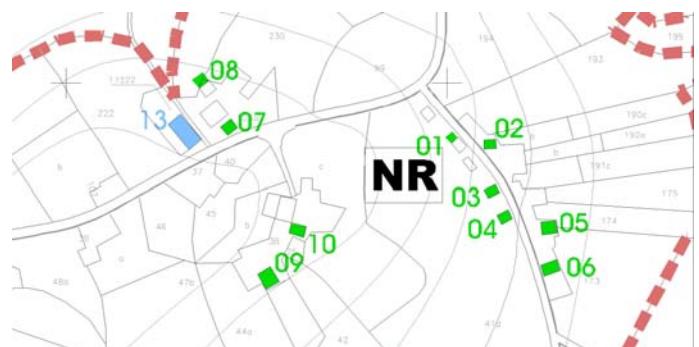
Estado Conservación: Bueno

Intervenciones y Transformaciones: Empleo de jabalcones para refuerzo de los aleros en intervención reciente. Revestimiento de protector de madera

Elementos Discordantes: Cierres con rejería industrial y elementos prefabricados en entorno inmediato

Descripción Histórico - Artística: Hórreo de cinco pegoyos de madera sobre apollos de mampostería. Muelas pétreas sin tallar. Elementos de esquineras trabajadas en una sola pieza. Puerta no original.

Medidas de reparación recomendadas: Labores de conservación y mantenimiento. Adecuamiento del material de los cerramientos inmediatos

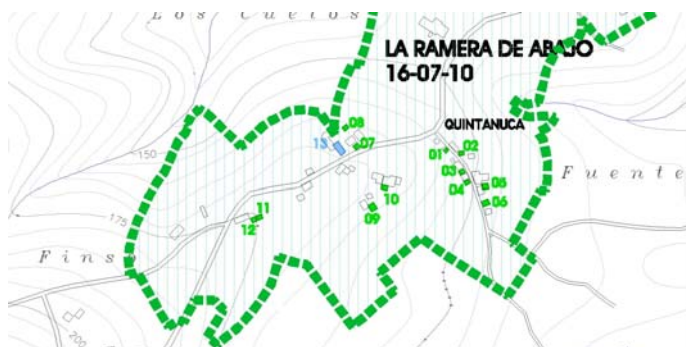
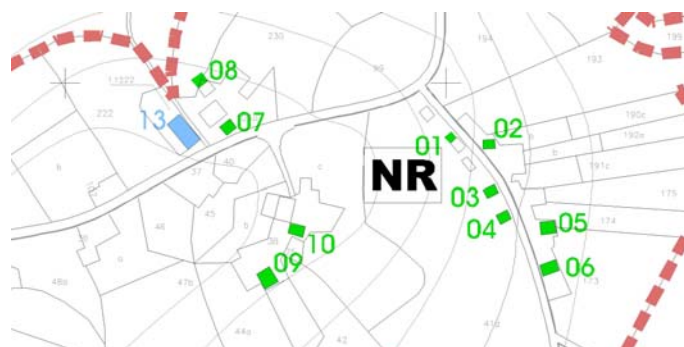
Descripción Histórico - Artística: Hórreo sobre cuatro pegoyos situado sobre planta de almacén y garaje, con corredor perimetral de barrotes torneados y tablas recortadas como motivo central. Incorpora tornaaguas en el costado occidental. No se aprecia decoración

Entorno: Degradado por el empleo de materiales de albañilería de interior en el revestimiento de fachadas contiguas

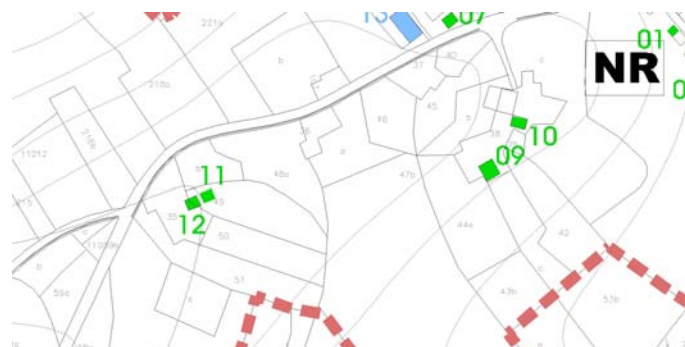
Patologías: Daños estructurales, silófagos

Descripción Histórico - Artística: Hórreo con características arcaicas levantado sobre cuatro pegoyos de madera con el espacio inferior abierto. Colondras muy bajas, lengüeta de union lateral entre colondras, esquinas enterizas de gran tamaño

Medidas de reparación recomendadas: Tratamiento de la madera en fachadas. Reparación de elementos estructurales deteriorados

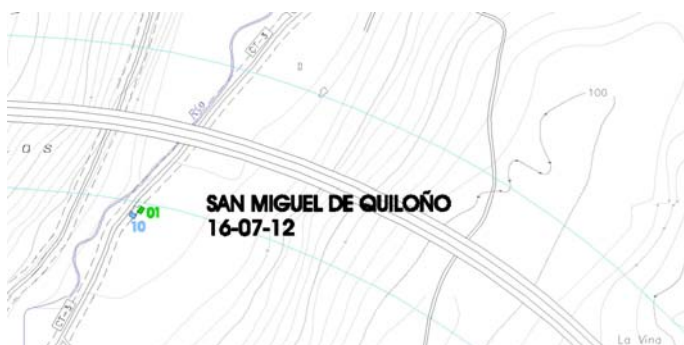
Patologías: Pérdida y deterioro de aleros y cubierta

Descripción Histórico - Artística: Hórreo sobre cuatro pegoyos de cantería, con el espacio inferior abierto. Corredor perimetral de tabla recortada y despensa. Patín de cantería

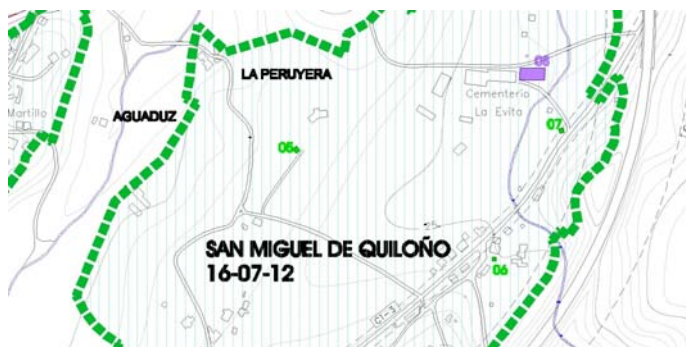
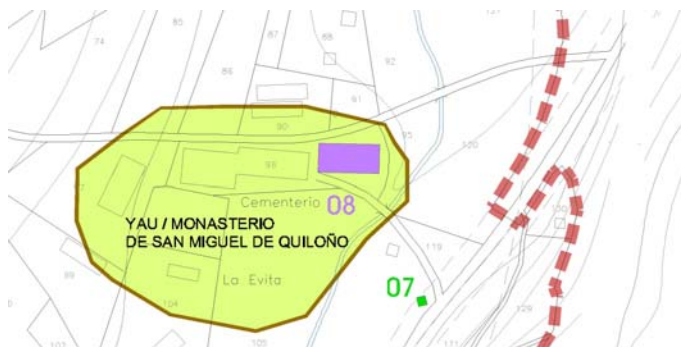
Patologías: Humedades en colondra y cubierta. Deterioro de estructura de la misma y en cuadro de traves

Descripción Histórico - Artística: Hórreo sobre cuatro pegoyos de cantería, con el espacio inferior abierto. Conjunto de tallas circulares y vegetales en colondra y purtica

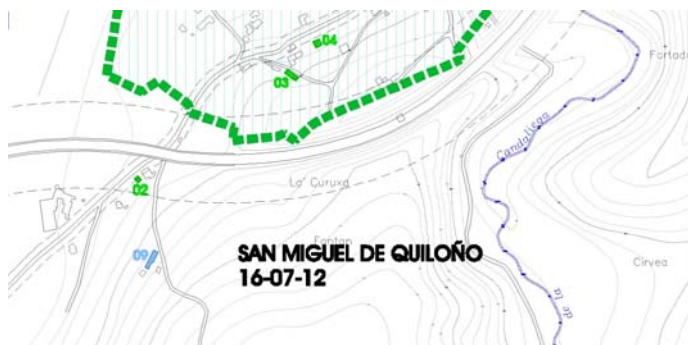
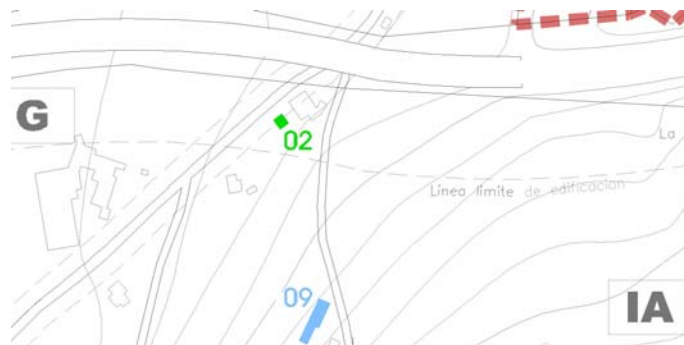
Estado Conservación: Bueno

Intervenciones y Transformaciones: Añadido de plaquetas en zócalo de planta baja, sustitución de las cubiertas, hórreo transformado en vivienda. Añadido de huecos en hastiales.

Descripción Histórico - Artística: Edificio de planta rectangular y cubierta a dos aguas, con huecos de formato vertical tipo balcón y pequeña galería cerrada. Forma una unidad de producción agrícola junto con la cuadra-tenada y el hórreo anexos. Este conjunto rural está situado perpendicular a la pendiente y encastrado en la misma.

Observaciones: Aspecto exterior de los edificios muy transformado.

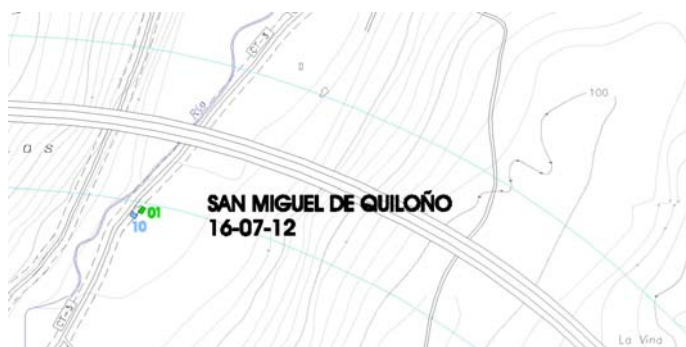
Descripción Histórico - Artística: Edificio de planta cuadrangular con cubierta a dos aguas, construido entre muros cortafuegos, que presenta corredor en la planta primera y antojana en la planta baja. Composición simétrica de fachadas. El frontal del forjado del corredor tiene un interesante trabajo de madera.
