TOMO 7 – FICHAS

SALINAS

## CATÁLOGO URBANÍSTICO DEL CONCEJO DE CASTRILLÓN

**DAI**  
DOCUMENTO APROBACIÓN INICIAL

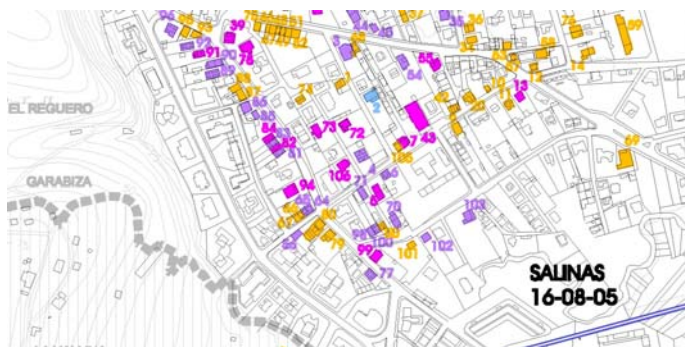
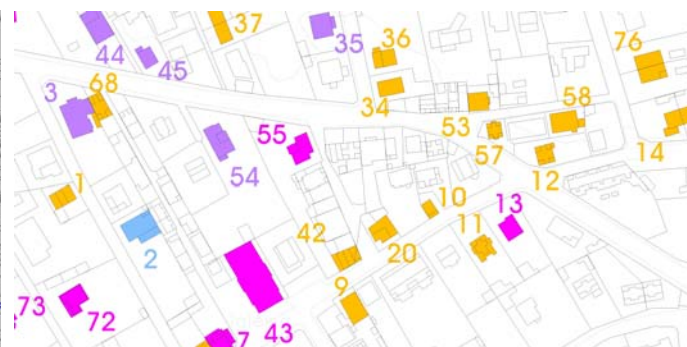
**Descripción Histórico - Artística:** Edificio de inicios de siglo XX con una volumetría clara y sencilla. Se organiza en dos plantas y bajocubierta, donde destacan los huecos de ventana en posición vertical. Presenta decoración en dinteles de huecos, así como los canecillos decorativos del alero.

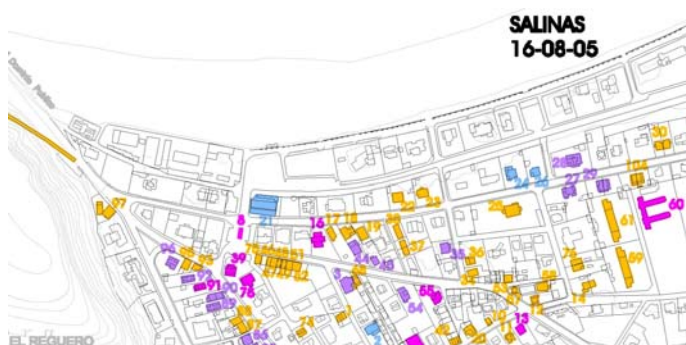
**Descripción Histórico - Artística:** Edificio del segundo cuarto del siglo XX con elementos pintorescos en sus fachadas. Se organiza en planta baja y bajocubierta, donde destacan una terraza con baranda de madera y un gran hueco de arco de medio punto con vidrieras decoradas en la planta de acceso. Presenta alero con canecillos de madera y decoración de madera en el elemento abuhardillado de cubierta.

**Patologías:** Deterioro en elementos de cubierta y posibles humedades en fachada derivadas de los elementos vegetales.

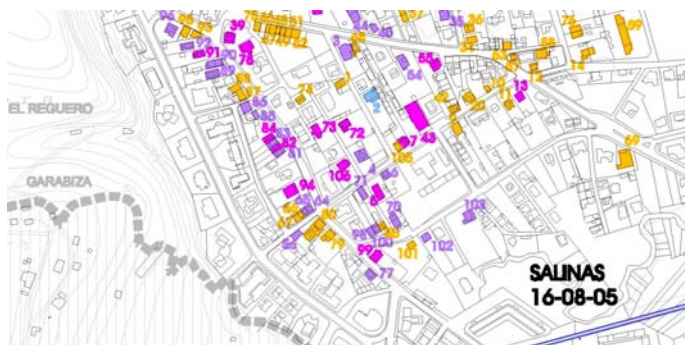
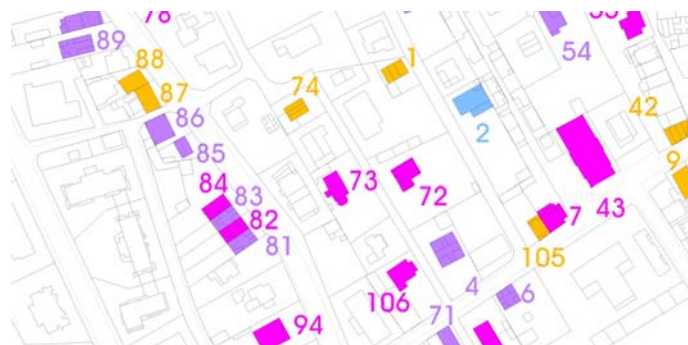
**Descripción Histórico - Artística:** Edificio del segundo cuarto del siglo XX, de marcado carácter regionalista. Se organiza en dos plantas y bajocubierta, donde destacan los huecos de ventana en posición vertical con abundantes balcones con forja, así como una terraza en la planta bajocubierta con balaustrada de madera. Presenta alero con canecillos de madera.

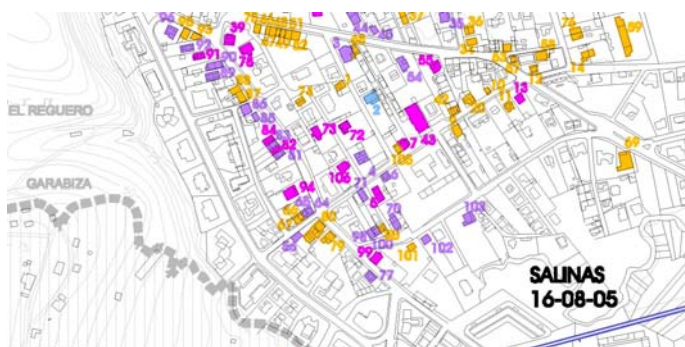
**Descripción Histórico - Artística:** Posee una volumetría clara y sencilla. Se organiza en dos plantas, con dos entradas independientes. Cabe destacar su fachada de ladrillo con entramados de madera en forma de cruces de san andrés, con aires pintorescos de arquitecturas inglesas. La cubierta es a cuatro aguas con alero de madera, canchillos de singular factura y material de cobertura metálico.

**Patologías:** Carpinterías y piezas originales de madera bastante deterioradas. Suciedad en la fábrica de ladrillo.

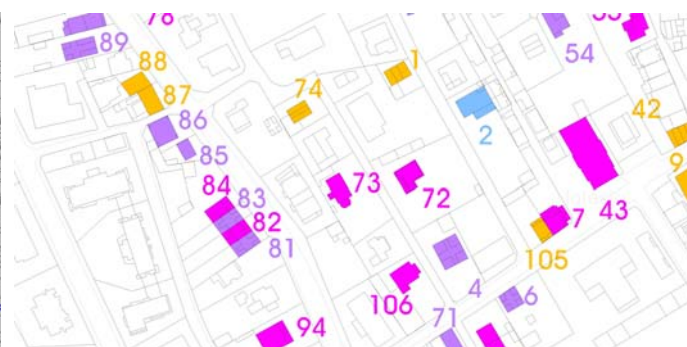
**Descripción Histórico - Artística:** Edificio de inicios de siglo XX con un estilo ecléctico de raigambre modernista con tendencia regionalista montañés. Se organiza en dos plantas y bajocubierta, con una cubierta estructurada en diversos faldones. Destaca la presencia de una galería de madera en una fachada lateral. Presencia de decoración en dinteles y alero con canecillos rectangulares de madera.

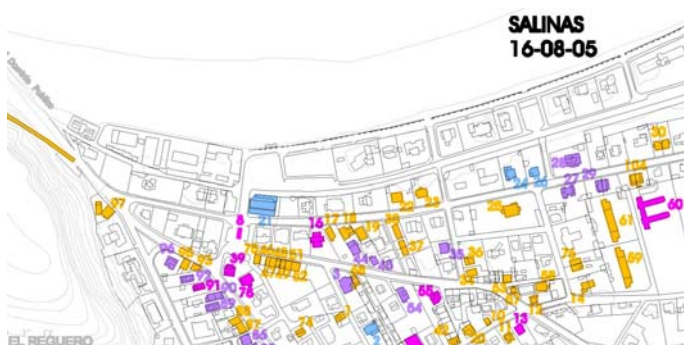
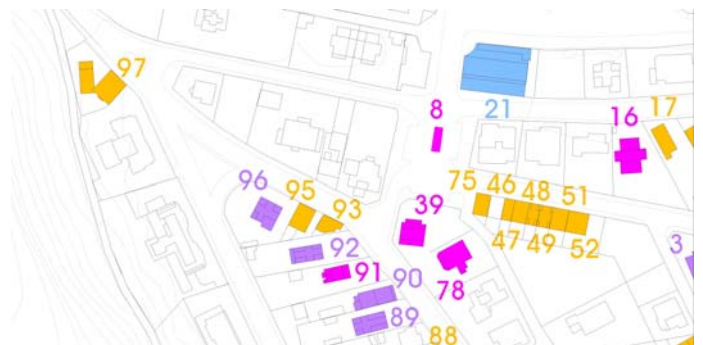
**Descripción Histórico - Artística:** Elemento de planta alargada rematada en sus extremos por dos semicircunferencias. Se desarrolla con cambios de nivel acomodándose a la topografía de la calle, generándose así cinco láminas de agua en cascada. En ambos extremos, se colocan dos esculturas, un niño en la parte alta que da nombre a la fuente, y un pez. En su perímetro se encuentra rodeada de vegetación floral.

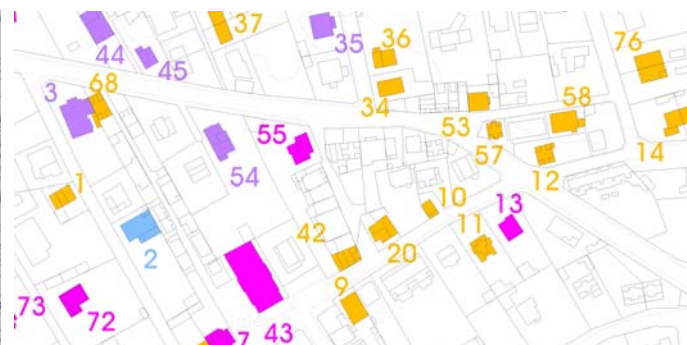
**Descripción Histórico - Artística:** Edificio de finales de siglo XIX con una volumetría clara y sencilla. Se organiza en dos plantas con una fuerte tipología rural, traslado de edificaciones rurales a la incipiente área residencial de Salinas. Destaca la presencia de una galería de madera sobre la entrada. Cubierta a dos aguas de teja cerámica.

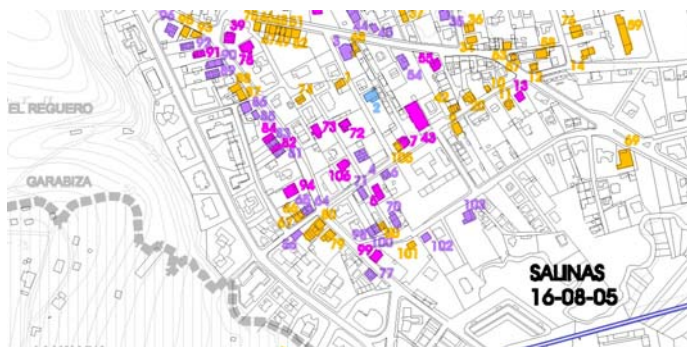
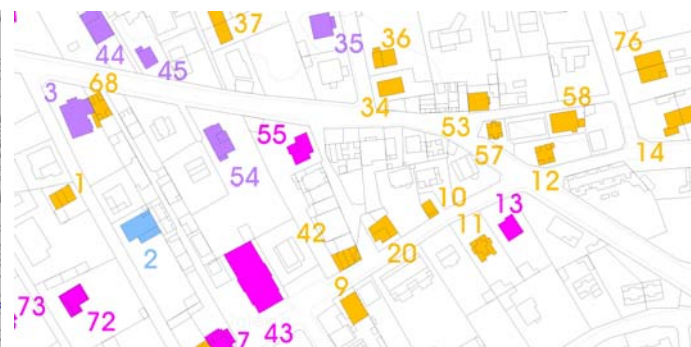
**Descripción Histórico - Artística:** Edificio de la primera mitad del segundo cuarto del siglo XX, con mezcla de aires regionalista e historicista. Se organiza en dos plantas y bajocubierta, donde destacan los huecos de ventana en posición vertical. Presenta decoración de almohadillado en dinteles de huecos, así como en las esquinas de fachada.

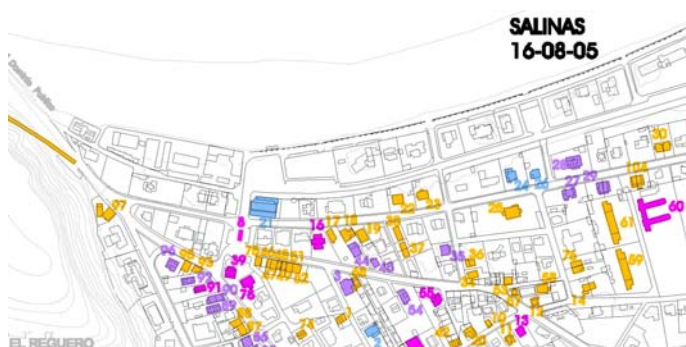
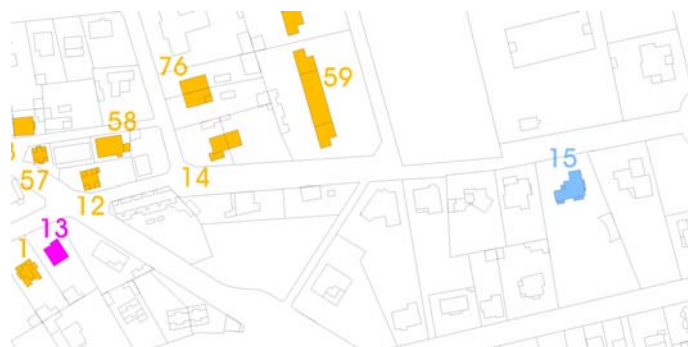
**Descripción Histórico - Artística:** Edificio de inicios de siglo XX con una volumetría clara y sencilla. Se organiza en dos plantas y bajocubierta. Los huecos de ventana son verticales con barandilla de forja y decoración en los dinteles. Destaca el casetón en fachada de la planta bajocubierta, y las impostas que marcan el cambio de planta.

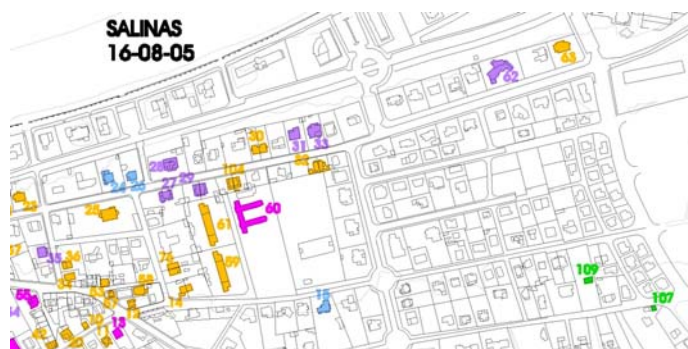
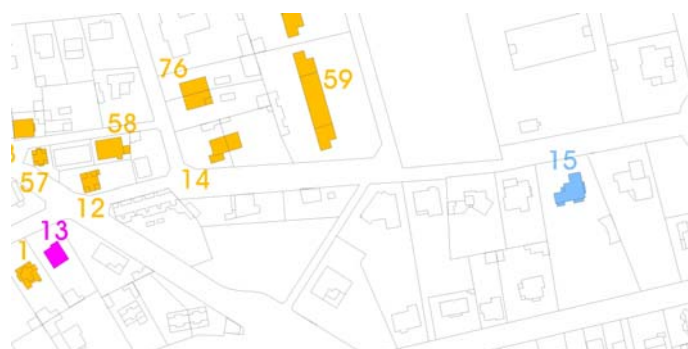
**Descripción Histórico - Artística:** Edificio de mediados de siglo XX, en el cual se organizan dos viviendas con una volumetría sencilla. En planta baja consta un volumen anexo en una vivienda y en la otra de un balcón con porche debajo. Se organiza en dos plantas y bajocubierta. En su fachada combina partes con revoco y pintura con otras de ladrillo. Cubierta inclinada a dos aguas con cobertura metálica de zinc.

**Patologías:** Humedades, estado deteriorado de pintura de fachada y algunas carpinterías.

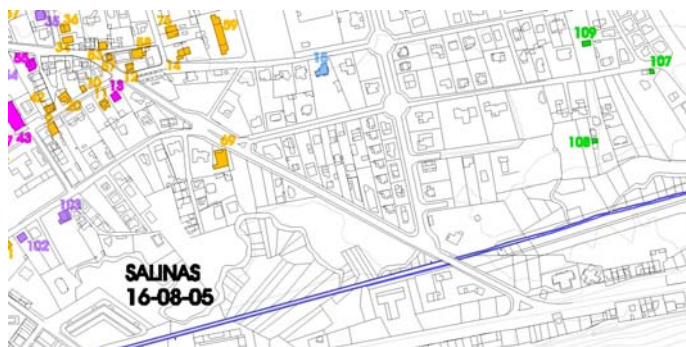
**Descripción Histórico - Artística:** Edificio de mediados de siglo XX con una volumetría fraccionada. Se organiza en dos plantas, la superior en bajocubierta, en forma de "L". En fachadas se utilizan dos materiales el revestimiento de mortero imitando madera, y el ladrillo cara vista.

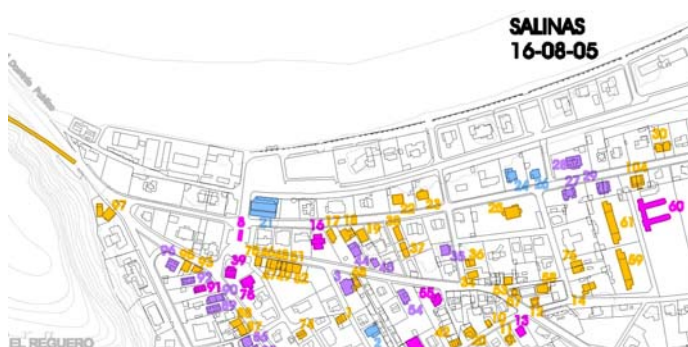
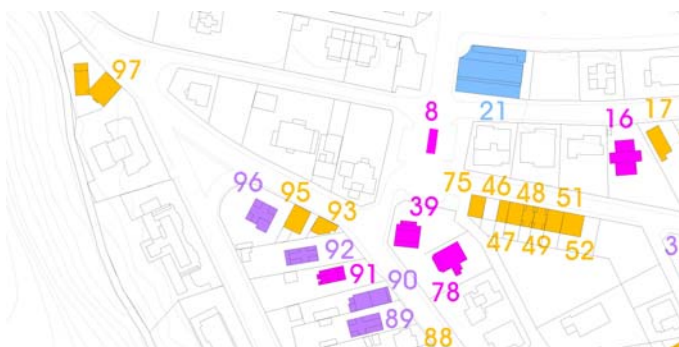
**Descripción Histórico - Artística:** Edificio de principios de siglo XX con planta en forma de cruz. Se organiza en dos plantas, la superior en bajocubierta, con remates en piedra en las esquinas de fachadas y en el recercado de los huecos. Posee una balaustrada en el acceso al edificio. Destaca la presencia de las columnas metálicas con capiteles decorados, remarcando la entrada principal.

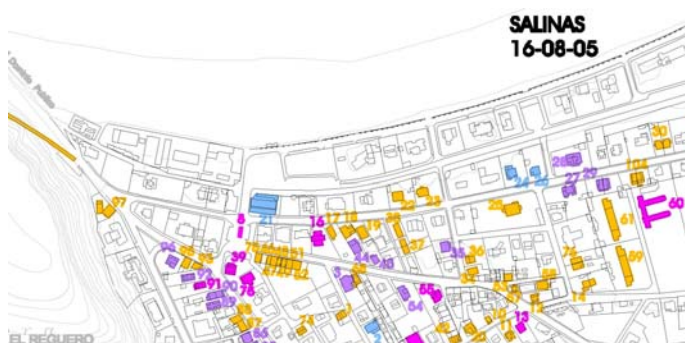
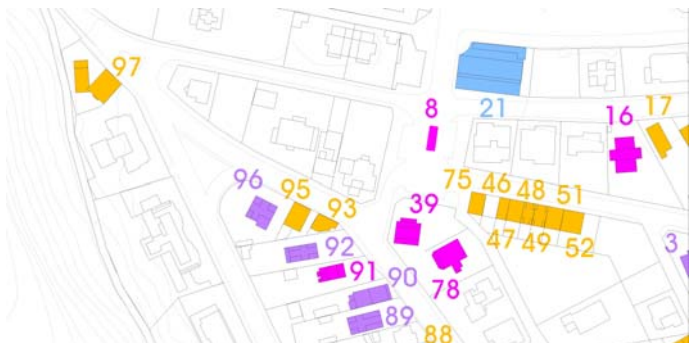
**Descripción Histórico - Artística:** Edificio de inicios de siglo XX con una volumetría clara y sencilla. Se reconoce una arquitectura rural que se fue asentando a finales del XIX y comienzos del XX en Salinas. Se organiza en dos plantas y bajocubierta. Destaca la presencia de una galería de madera. Cubierta a dos aguas de teja árabe con alero de madera.

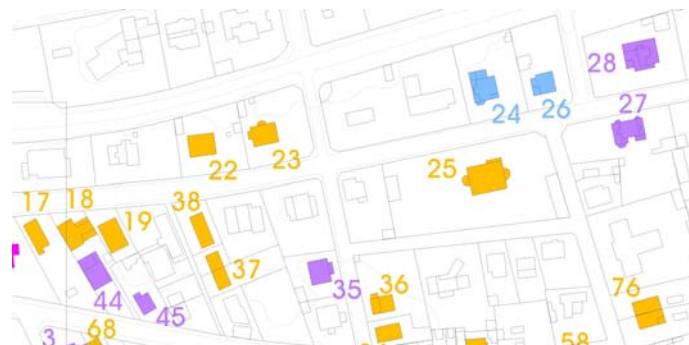
**Descripción Histórico - Artística:** Edificio del primer cuarto del siglo XX compuesto de dos volúmenes de estilos diferenciados (posiblemente construidos en fechas diferentes), se mezcla el modernismo regionalista con el modernismo tardío y derivado al Art-Decó. Se compone de dos piezas diferenciadas, ambas en dos plantas, una de las cuales no presenta la cubierta vista, peto decorativo. Los huecos de ventana son de varios tipos, en forma de arco de medio punto, rectangulares horizontales, y rectangulares verticales. Presenta elementos decorativos en el alero.

**Patologías:** Estado deteriorado de la pintura de fachada. Cobertura de cubiertas con piezas movidas.

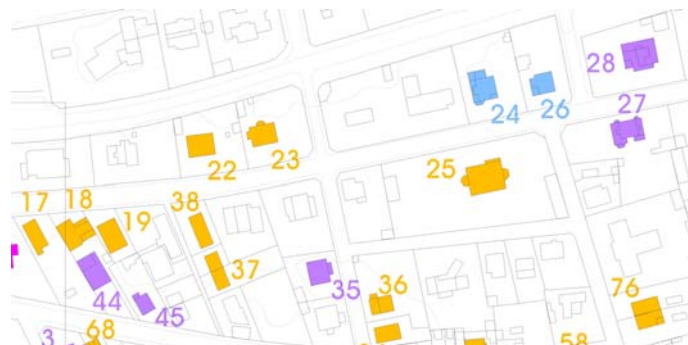
**Descripción Histórico - Artística:** Edificio de principios de siglo XX con una volumetría clara y sencilla. Se organiza en tres plantas y bajocubierta. Destaca la presencia de amplias galerías en la fachada norte. Presenta huecos en la caja de escalera con forma arco peraltado adaptándose al desarrollo de la escalera, y dinteles de huecos con ladrillo visto. Cubierta de teja árabe con alero de madera.

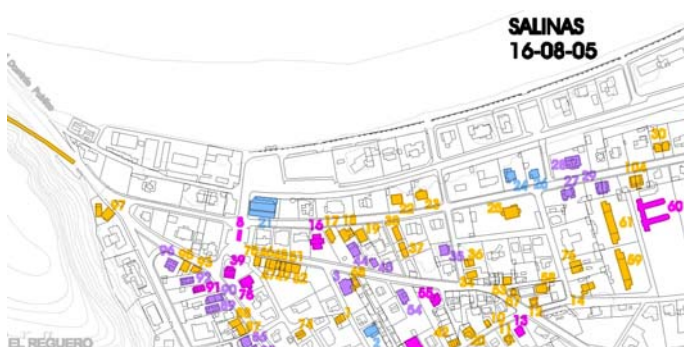
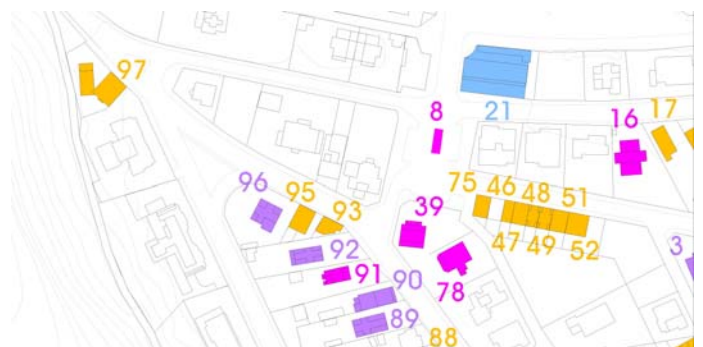
**Descripción Histórico - Artística:** Edificio de la primera mitad del siglo XX con una volumetría clara y sencilla. Se organiza en dos plantas. Destaca la presencia de un balcón corrido en la planta alta con una barandilla de madera que la recorre en toda su longitud. Presenta elementos decorativos en el alero.

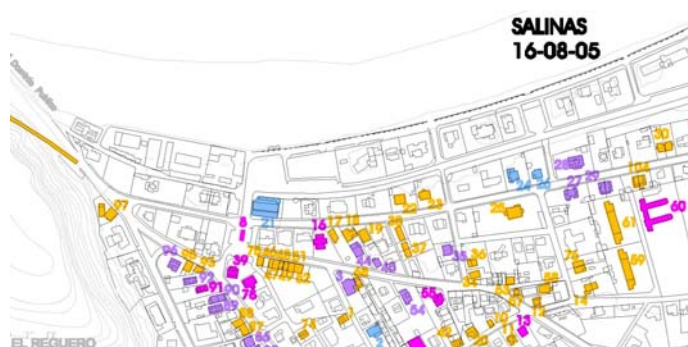
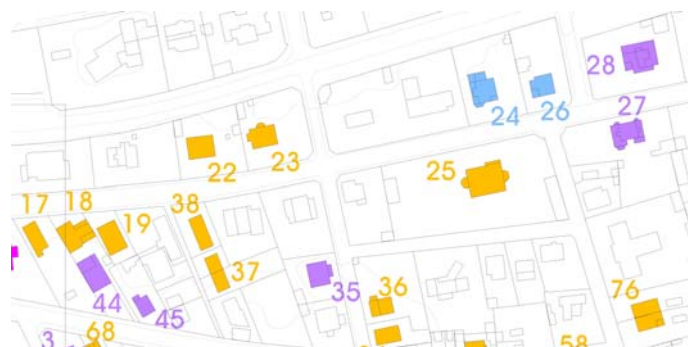
**Descripción Histórico - Artística:** Edificio de mediados del siglo XX, representativo de la arquitectura utilizada en periodo de la Autarquía para viviendas vinculadas a la industria. Tiene una volumetría clara y sencilla. Se organiza en dos plantas con cubierta a dos aguas metálica, que también está presente en los tejadillos sobre los porches de entrada. Su fachada se reviste con revoco y pintura y presenta una imposta decorativa marcando el forjado. El alero se sujeta por tornapuntas de madera.

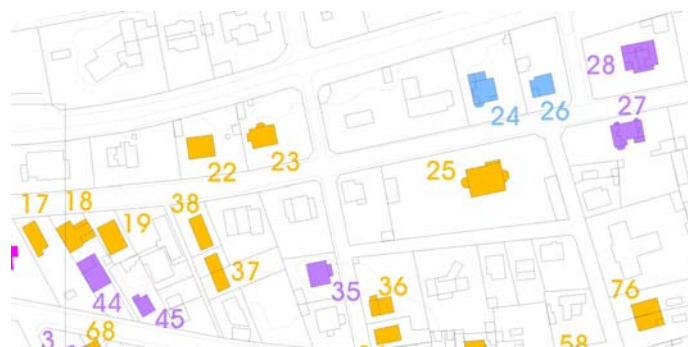
**Descripción Histórico - Artística:** Edificio de mediados del siglo XX. Se compone de una planta y bajocubierta. En la fachada se combina el revoco y pintura con la piedra en el zócalo, puerta principal de acceso y chimeneas. Se caracteriza por la morfología de sus ventanas, que en planta baja presentan dintel de arco de medio punto. Su cubierta es inclinada de tipo mansarda con recubrimiento de teja.

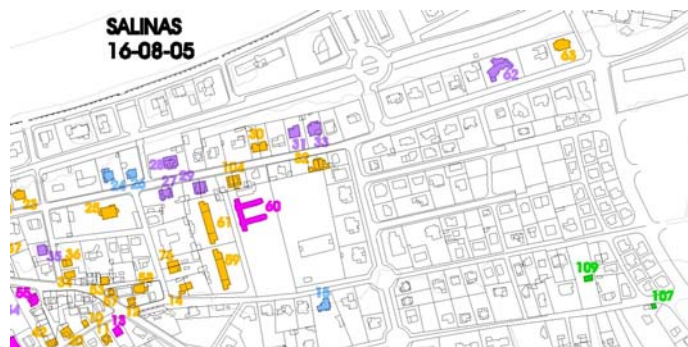
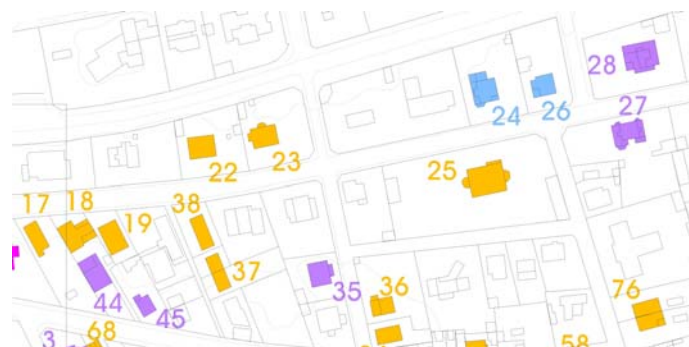
**Descripción Histórico - Artística:** Edificio de primera mitad del siglo XX. Su volumetría es clara y sencilla y se compone de dos plantas y bajocubierta. Se caracteriza por sus amplios huecos verticales con esquinas redondeadas y sus miradores. Su fachada se reviste con revoco y pintura. Presenta cubierta inclinada metálica con elementos decorativos en el alero.

**Patologías:** Decoloración en fachada por lavadura de aguas, la pintura desconchada y las carpinterías de madera en estado deteriorado. La madera de los aleros también está deteriorada.

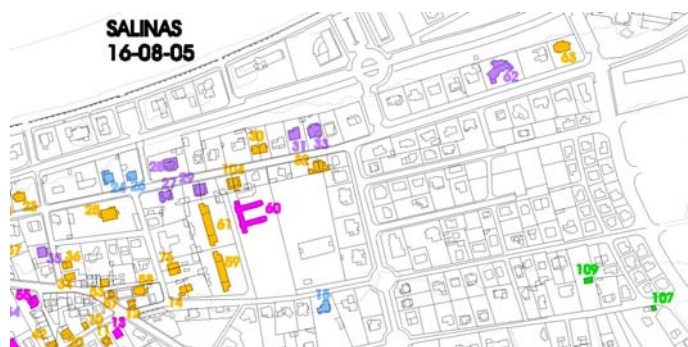
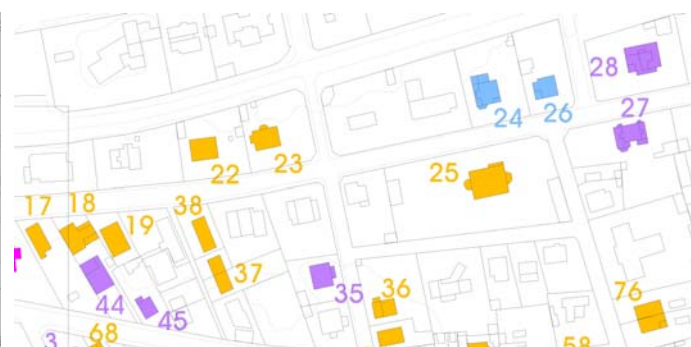
**Descripción Histórico - Artística:** Edificio de principios del segundo cuarto del siglo XX, con detalles decorativos que remiten a la arquitectura regionalista. Se compone de dos plantas y bajocubierta, con una pequeña torre que sobresale en altura. Destaca la presencia de un amplio balcón con estructura y barandilla de madera, con azulejo decorativo en fachada. Los huecos de ventana se decoran con pintura que los rodea a modo de aplacado de piedra. Presenta como elemento decorativo el escudo de familia en una esquina del edificio y unas piezas laterales que sobresalen en cubierta rematadas con una bola.

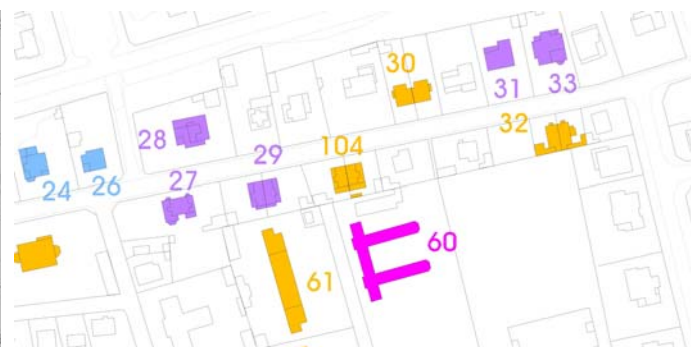
**Descripción Histórico - Artística:** Edificio de principios de siglo XX. Su volumetría es clara y sencilla. Se compone de dos plantas y bajocubierta. Se caracteriza por sus huecos verticales con esquinas redondeadas y barandilla de forja y madera. Presenta cubierta inclinada con alero de madera y escuadras decorativas. El material de cobertura es de zinc.

**Observaciones:** Presenta una parcela interesante con un amplio jardín y un cierre en ladrillo macizo al cual se extiende la protección.  
Las losas en las dos entradas parecen ser de intervenciones posteriores.

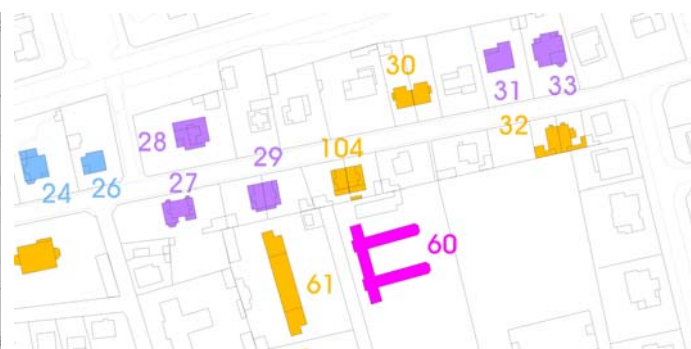
**Intervenciones y Transformaciones:** Recientes reformas, principalmente en la número 37, el cual ha sufrido más en su intervención, desde la sustitución de carpinterías por otras de PVC, de cubiertas, de revestimientos, etc...

**Elementos Discordantes:** Carpinterías nuevas, aleros de hormigón y revestimientos monocapa.

**Patologías:** No presenta patologías.

**Descripción Histórico - Artística:** Edificio pareado de principios del segundo cuarto del siglo XX, compuesto de dos plantas y bajocubierta. La composición de su fachada principal es simétrica. Se caracteriza por la presencia en el centro de balcones amplios con balaustradas y dos balcones de forma redondeada y baranda de forja en los laterales de la fachada principal. Presenta elementos decorativos en los huecos de ventana. La cubierta es inclinada con varias aguadas y se reviste con teja cerámica.

**Observaciones:** En la vivienda que se corresponde con el número 39 se conservan las contraventanas de madera. Los canchillos en aleros, habiendo tenido una intervención más cuidada.

**Medidas de reparación recomendadas:** Mantenimiento y conservación.

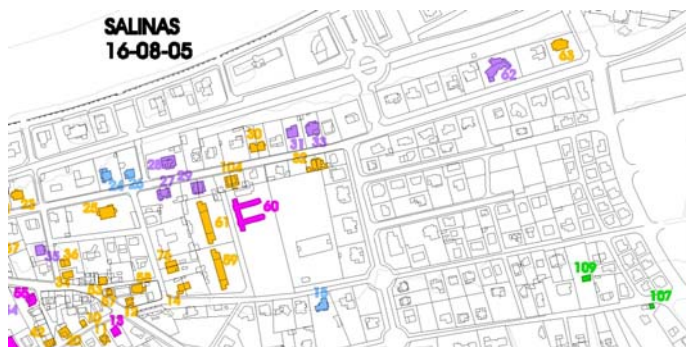
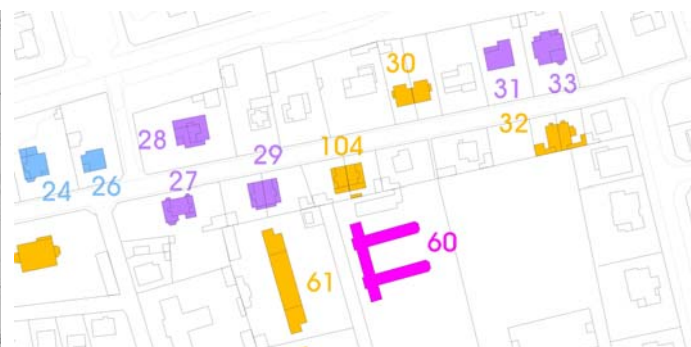
**Estado Conservación:** Medio

**Patologías:** No presenta patologías

**Descripción Histórico - Artística:** Edificio de la segunda mitad del siglo XX, de volumetría clara y sencilla. Se compone de dos alturas. En su fachada se combinan revoco y pintura en planta baja y plaqueta de ladrillo en la planta superior. Se caracteriza por un corredor con baranda de madera que recorre la planta superior de la vivienda. Su cubierta es a cuatro aguas con teja cerámica y alero de cajones de madera.

**Medidas de reparación recomendadas:** Mantenimiento y conservación

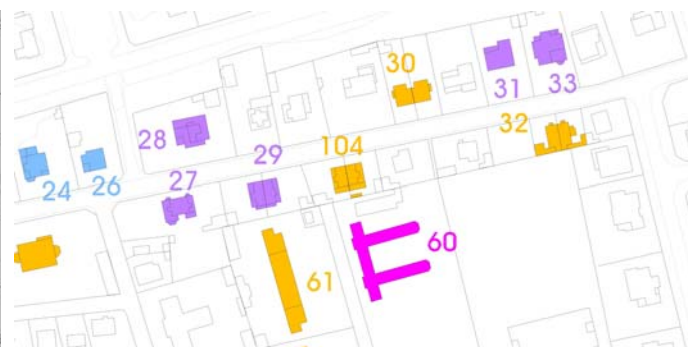
**Estado Conservación:** Medio

**Intervenciones y Transformaciones:** Sustitución del material de cubierta, anexión de volúmenes. Ampliación de la edificación en la parte posterior.

**Elementos Discordantes:** Porche de acceso en la vivienda número 46. La visera en el acceso del número 44. Volumen ampliado.

**Patologías:** Deterioro en elementos metálicos como rejillas, canalones y las carpinterías.

**Descripción Histórico - Artística:** Edificio de principios del siglo XX de volumetría sencilla. Se compone de dos plantas. Presenta sus fachadas de piedra vista con dos miradores en planta baja. La cubierta es a dos aguas de chapa metálica y alero con cartabones decorativos.

**Observaciones:** La edificación está muy transformada.  
Dentro de este elemento se incluye el valor que presenta el cierre, de ladrillo macizo, de la parcela.

**Medidas de reparación recomendadas:** Trabajos de reparación de rejilla y carpintería, mantenimiento y conservación.

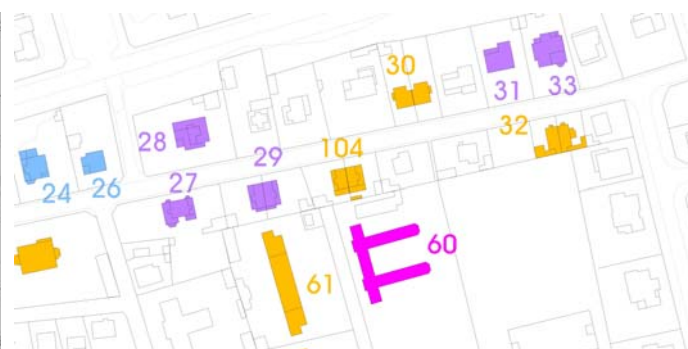
**Patologías:** Estado deteriorado del revestimiento.

**Descripción Histórico - Artística:** Edificio de mediados de siglo XX. Se caracteriza por la presencia de un elemento de remate en la esquina a modo de torre. Se compone de tres plantas. Presenta jambas y dinteles en torno a los huecos de ventana que sobresalen del plano de fachada y en la parte inferior se revisten de azulejo. Destaca la presencia de una terraza en la planta primera con remate en forma circular.

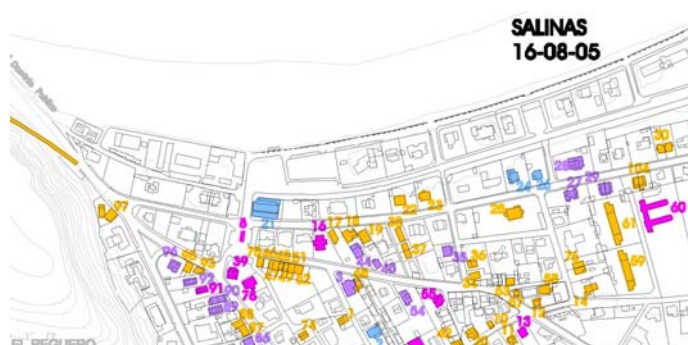
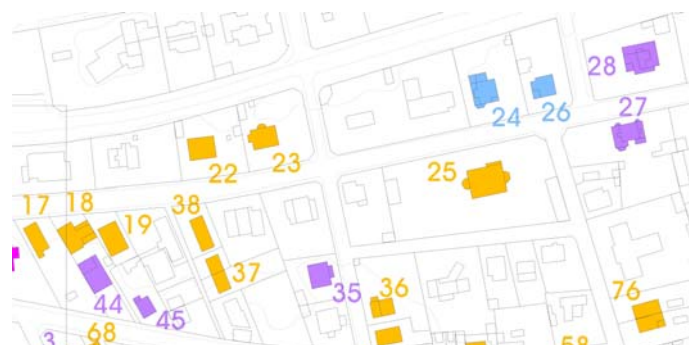
**Patologías:** Estado deteriorado de la pintura, con posibilidad de algunas humedades en la vivienda nº 08.

**Descripción Histórico - Artística:** Edificios de finales de siglo XIX. Se trata de dos viviendas anexas con un semisótano, dos plantas y bajocubierta. El tratamiento de huecos es distinto en cada vivienda: en la número 8 se remarca el hueco y se mantienen las contraventanas. En la planta alta el hueco central se convierte en un pequeño mirador. En la vivienda número 6 los huecos aparecen remarcados por la zona del dintel. En ambas se marca el forjado en fachada y una buhardilla en cubierta.

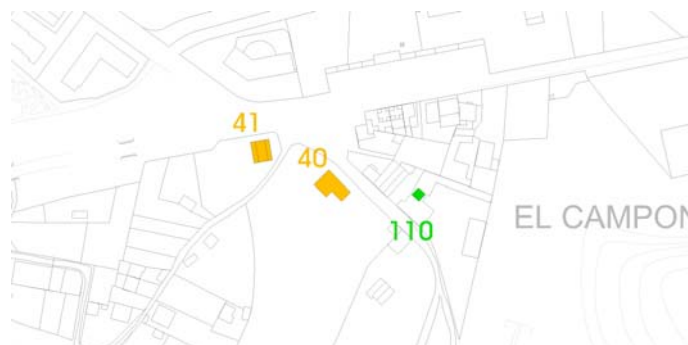
**Patologías:** Estado deteriorado de carpinterías.

**Descripción Histórico - Artística:** Edificio de la primera mitad del siglo XX con volumetría sencilla. Se compone de una planta y bajocubierta. Presenta un porche de acceso a la vivienda cubierto sobre dos columnas. Se accede a la vivienda a través de unas escaleras con balaustrada. Destacan los elementos decorativos de azulejo que se sitúan sobre los dinteles de huecos y línea de forjado, así como la decoración metálica de la cumbre de la cubierta a cuatro aguas con alero y canecillos de madera.

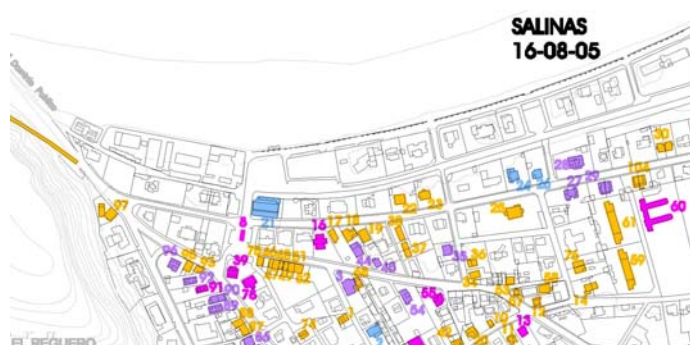
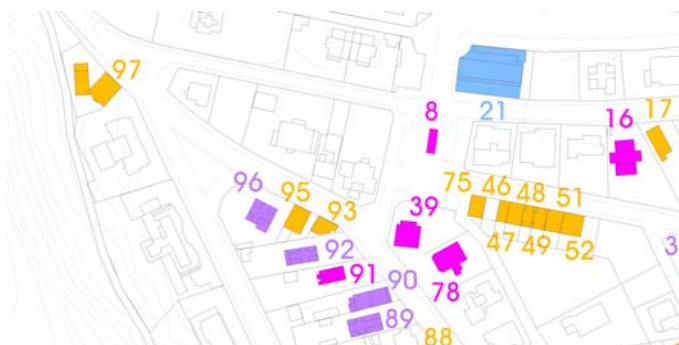
**Patologías:** Mala conservación de la pintura de fachada y estado deteriorado de carpinterías.

**Descripción Histórico - Artística:** Edificio de inicios de siglo XX. Se trata de una vivienda adosada de dos plantas y bajocubierta. Presenta fachada revestida con mortero de cemento y pintura, que imita, en fachada principal, a la sillería de piedra. El zócalo se marca con cambio de color de la pintura. Destaca la presencia de un corredor de madera en la planta primera de la parte posterior de la vivienda. Las carpinterías son de madera y presenta contraventanas interiores. La cubierta, inclinada a dos aguas con un casetón a cada fachada.

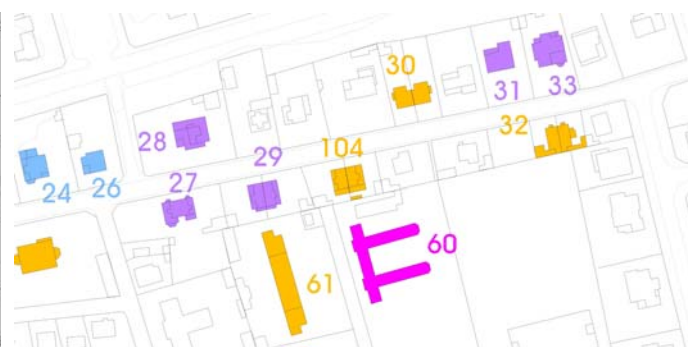
**Descripción Histórico - Artística:** Edificio de la primera década de siglo XX. Se desarrolla en planta baja con forma de "U". La disposición de los huecos es en posición vertical con remate superior decorado. Destacan un conjunto de ventanas con parteluz de pilastra. Las cubiertas no se manifiestan al exterior, sino que un peto perimetral recorre el edificio.

**Observaciones:** El edificio presenta claramente dos partes, una rehabilitada recientemente y la otra prácticamente en estado ruinoso.

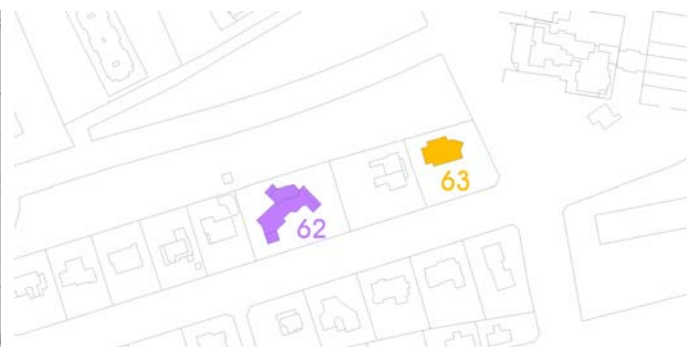
**Patologías:** No presenta patologías.

**Descripción Histórico - Artística:** Edificio de la segunda mitad de siglo XX con intenciones expresionistas. Se organiza en dos plantas en la zona central, estando el resto del programa en planta baja. Predominan los huecos en posición horizontal, y los grandes ventanales de suelo a techo. La cubierta se conforma de varios planos con escasa inclinación, siendo los aleros pura prolongación del espesor de la cubierta.

**Medidas de reparación recomendadas:** Mantenimiento y conservación.

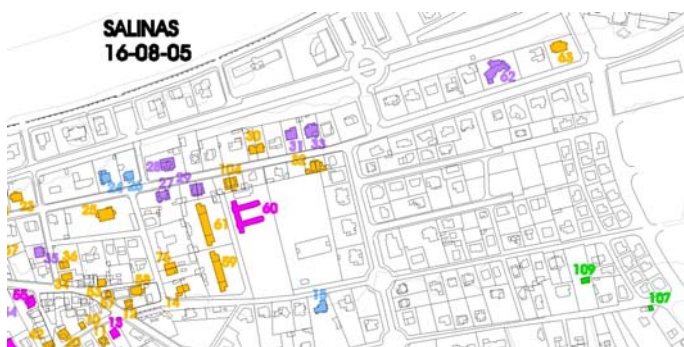
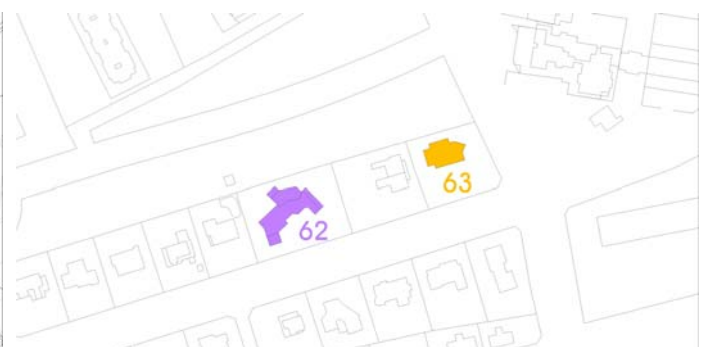
**Descripción Histórico - Artística:** Edificio de la segunda mitad de siglo XX, de corte racionalista mezclado con arquitecturas europeas en cuanto al uso del ladrillo. Se organiza en dos plantas y bajocubierta con elemento abuhardillado peculiar, propio de arquitectura europeas. Los huecos de fachada predominan los de posición horizontal, destacando una gran vidriera de colores en la fachada posterior.

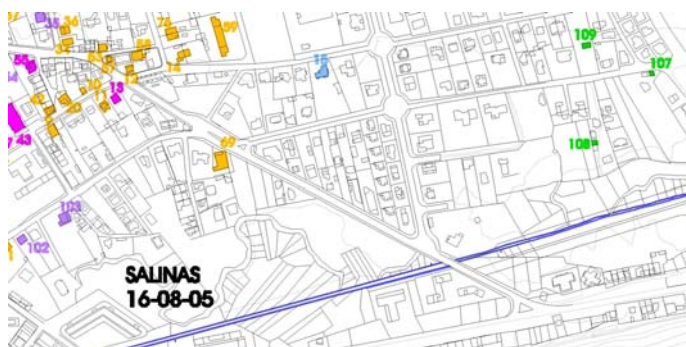
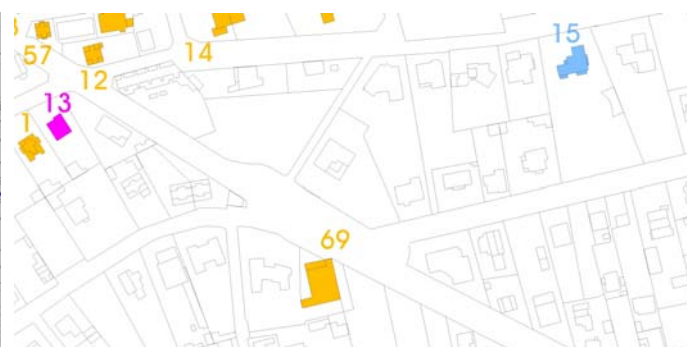
**Descripción Histórico - Artística:** Edificio de la primera mitad de siglo XX, con una volumetría sencilla. Se organiza en una planta y bajocubierta. Se desarrolla longitudinalmente a modo de nave a dos aguadas, donde lo único que destaca es la fachada principal, que se caracteriza por un frontón circular.

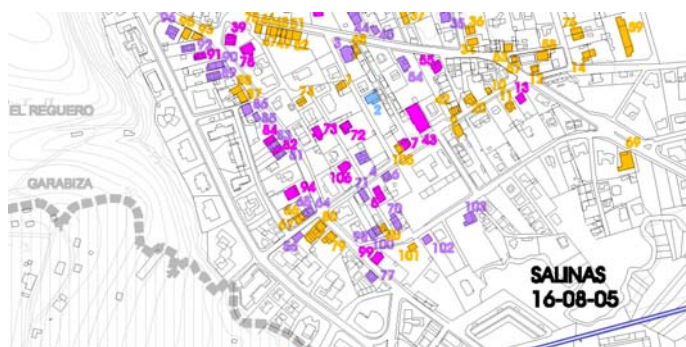
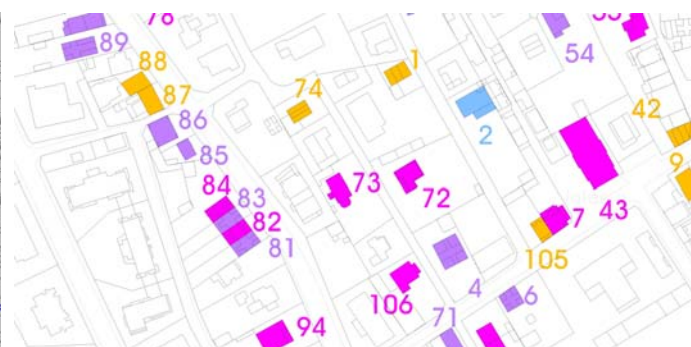
**Descripción Histórico - Artística:** Edificio de notables connotaciones francesas. Se organiza en dos plantas, bajocubierta y semisótano. La disposición de los huecos en fachada se resuelve en posición vertical y organizados geoméricamente. Presenta decoración en dinteles de huecos. Se caracteriza por la cubierta amansardada, con ventanas coincidentes con las plantas inferiores, y revestida de pizarra. El acceso se realiza mediante un porche cubierta con una terraza en primera planta, con escalera y balaustrada de cierre, en ambos casos.

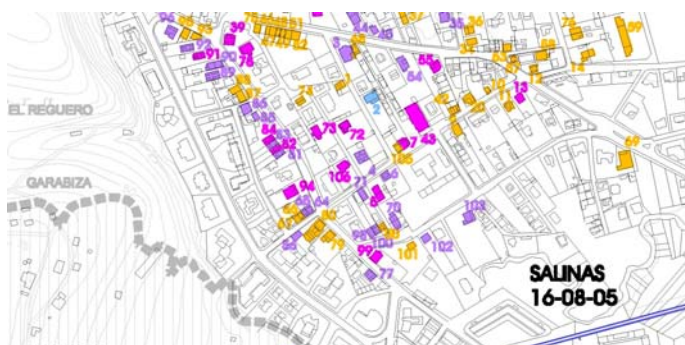
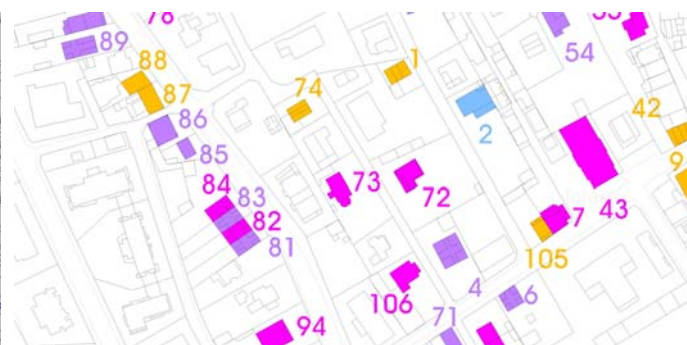
**Patologías:** Las carpinterías originales de madera están deterioradas, humedades en las losas de los balcones.

**Descripción Histórico - Artística:** Edificio de la primera mitad de siglo XX con una clara volumetría. Se organiza en dos plantas con cubiertas a dos aguas principalmente. La disposición de los huecos es en posición vertical con balcón y baranda de forja. En el alero se conservan decoraciones en madera, al igual que en las losas de los balcones.

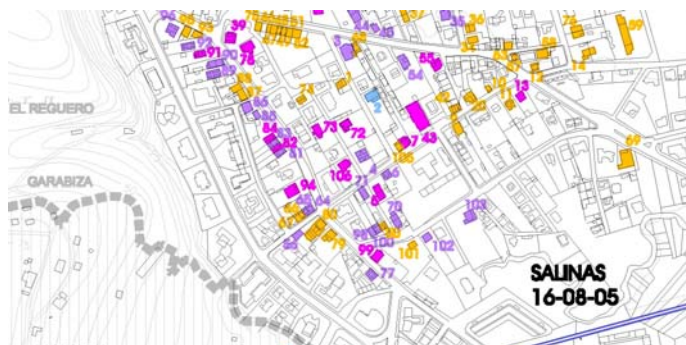
**Descripción Histórico - Artística:** Edificio de la última década de siglo XIX con una volumetría clara. Se organiza el edificio en dos plantas y bajocubierta. Las fachadas combinan huecos aislados con otros pareados. Con un recerco pintado y dovela superior en relieve. La cubierta es a dos aguas con casetón en dos fachadas. Se marca en piedra una imposta a nivel de forjado.

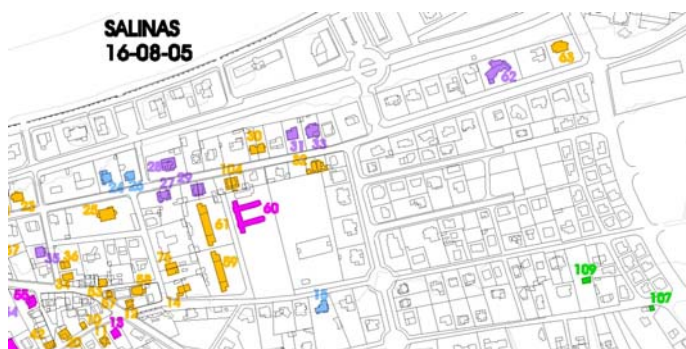
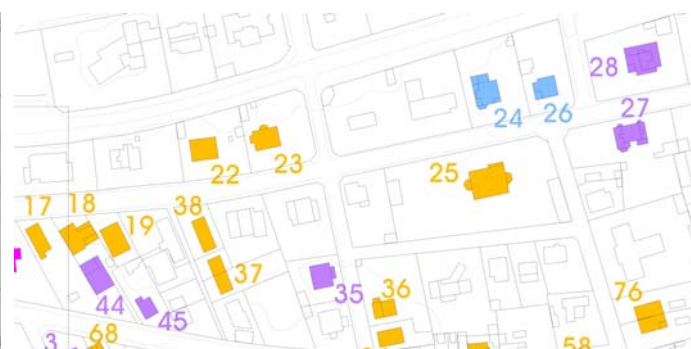
**Patologías:** Las carpinterías originales de madera presentan un estado deteriorado, y la plaqueta de ladrillo tiene piezas levantadas.

**Descripción Histórico - Artística:** Edificio de mediados de siglo XX, en el cual se organizan dos viviendas con una volumetría sencilla. Se organiza en dos plantas y bajocubierta. En su fachada combina plaqueta blanca con otra tipo ladrillo y chapado de piedra en arcos, chimeneas y separación de viviendas. Cubierta inclinada a dos aguas con cobertura metálica de zinc. En planta baja destaca cuatro arcos de medio punto las dos esquinas de acceso a las viviendas, creándose un porche.

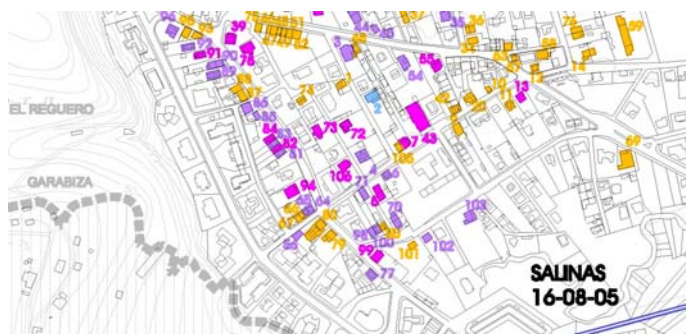
**Descripción Histórico - Artística:** Edificio de la segunda década del siglo XX, compuesto de dos volúmenes unidos por un cuerpo central más bajo. Se organiza en tres plantas y bajocubierta con huecos de fachada en posición vertical, concordantes con buhardillas en el plano de fachada. Destaca la presencia de amplias galerías de madera en la fachada norte. En el perímetro de huecos, líneas de forjados, y esquinas de edificio, se utiliza el ladrillo macizo visto. Las cubiertas inclinadas presentan aleros y decoración en madera.

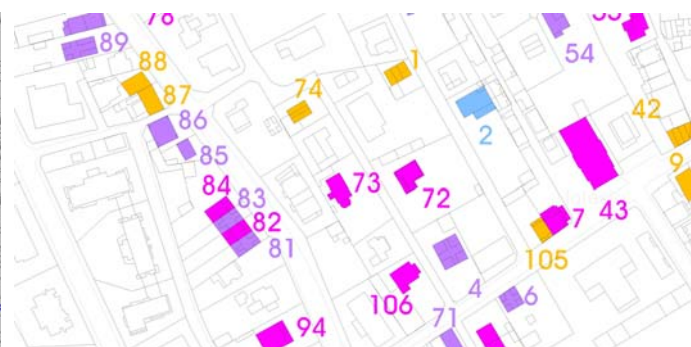
**Descripción Histórico - Artística:** Edificio de inicios del siglo XX con una volumetría sencilla. Se organiza en dos plantas y bajocubierta con dos buhardillas, una a cada fachada. Presenta huecos en posición vertical en fachada principal y galería de madera en fachada posterior. Destaca el dintel de arco rebajado con decoración en fachada principal. Presenta un porche de acceso cubierto con pilares de fundición con elementos decorativos a cada lado de los capiteles.

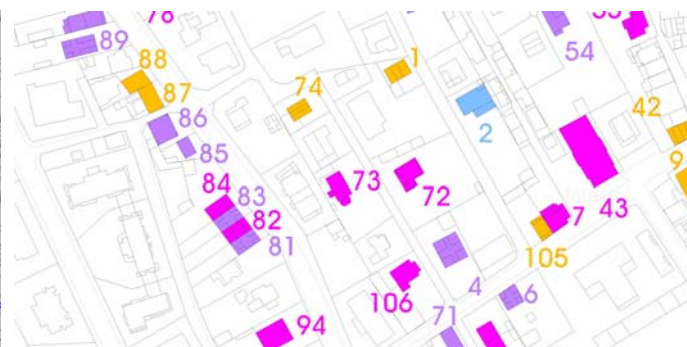
**Patologías:** Las carpinterías de madera están deterioradas.

**Descripción Histórico - Artística:** Edificio de inicios del siglo XX con una volumetría sencilla. Se organiza en dos plantas y bajocubierta con dos buhardillas, una a cada fachada. Presenta huecos en posición vertical en fachada principal y galería de madera en fachada posterior. Destaca el dintel de arco rebajado con decoración en fachada principal. Presenta un porche de acceso donde han desaparecido los pilares.

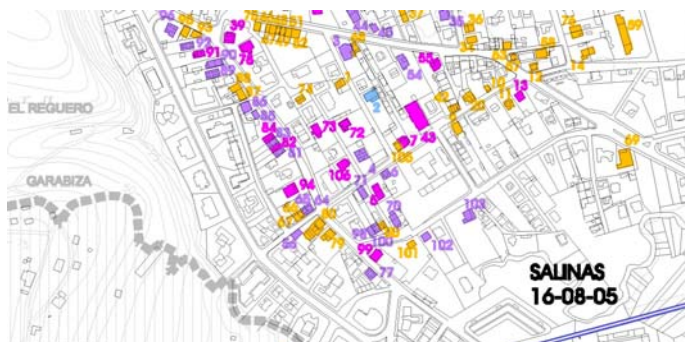
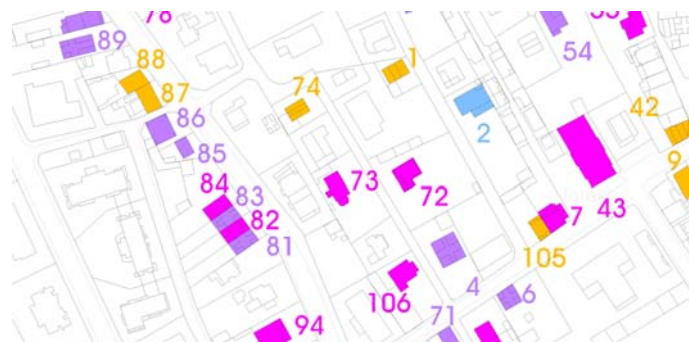
**Descripción Histórico - Artística:** Edificio de inicios del siglo XX con una volumetría sencilla. Se organiza en dos plantas y bajocubierta con dos buhardillas, una a cada fachada. Presenta huecos en posición vertical en fachada principal y galería de madera en fachada posterior. Destaca el dintel de arco rebajado con decoración en fachada principal. Presenta un porche de acceso cubierto con pilares de fundición con elementos decorativos a cada lado de los capiteles.

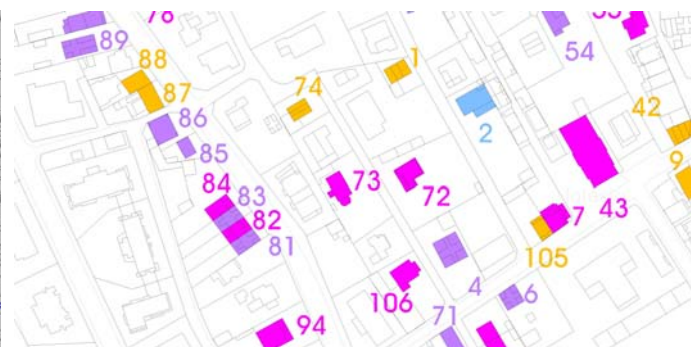
**Descripción Histórico - Artística:** Edificio de los años 30 de corte modernista con influencias Art Decò, y manifestaciones racionalistas en el tamaño de los huecos. Se organiza en una planta con volumetría uniforme, y un pequeño cuerpo adosado. Los huecos de fachada ocupan casi toda la superficie, siendo de un diseño cuidado. La cerrajería de los huecos lleva motivos geométricos. La cubierta es a dos aguas, con óculo en los testeros, y cartabones decorativos de madera en los aleros.

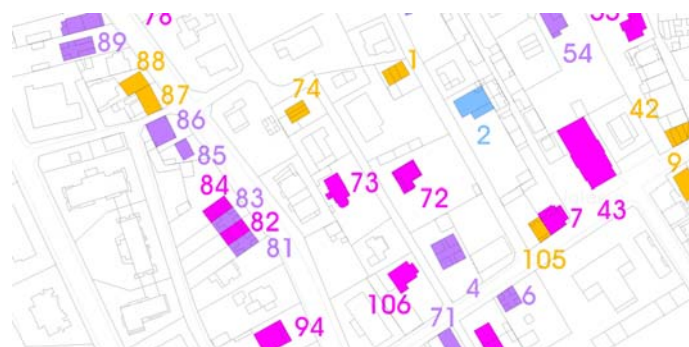
**Descripción Histórico - Artística:** Edificio de principios de siglo XX con una volumetría sencilla, fraccionada en cubierta por un cuerpo sobresaliente central. Se organiza en tres plantas y bajocubierta. Los huecos se disponen en posición vertical, donde cabe destacar la tipología de los de bajocubierta en fachada principal, con dintel separado y conjunto en arco. Presenta decoración en dinteles de huecos, línea de forjado marcada, piezas de madera en el cuerpo sobresaliente de cubierta. La cubierta tiene dos aguadas con alero de cajón en madera.

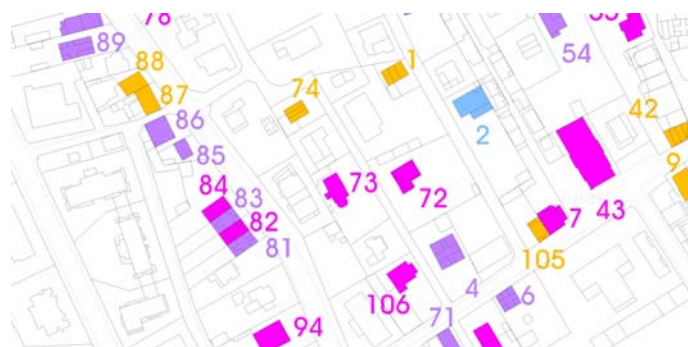
**Patologías:** Estado deteriorado de la galería de madera, y aleros de madera, cubiertas, y buhardilla en mal estado.

**Descripción Histórico - Artística:** Edificio de inicios del siglo XX, organizado en dos plantas y bajocubierta con casetón. Destaca la presencia de una galería de madera en la planta primera de buena factura. La cubierta es a dos agudas con casetón en ambas fachadas. Todos los elementos decorativos se centran en la galería de madera.

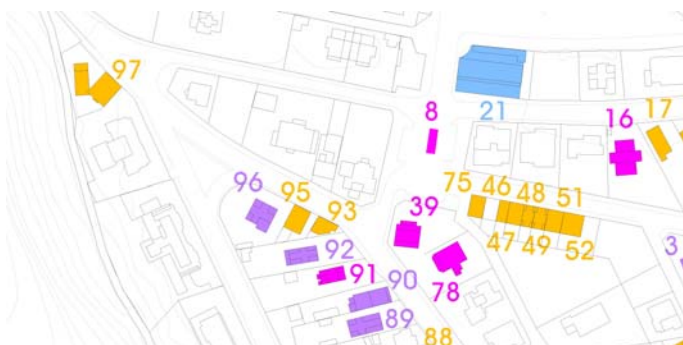
**Patologías:** Deterioro en aleros de madera.

**Descripción Histórico - Artística:** Edificio del segundo cuarto del siglo XX, con una traza cuidada cercana al estilo modernista. Se organiza en dos plantas y bajocubierta. Los huecos de fachada se colocan en posición vertical, salvo el cuerpo central de la fachada lateral, donde se crea un cuerpo volado ligeramente con aires regionalistas. La planta primera de la fachada principal se cierra con una galería de madera de buena factura. Los aleros son de madera, y en las cubiertas se colocan pesos rematados con bolas en las esquinas.

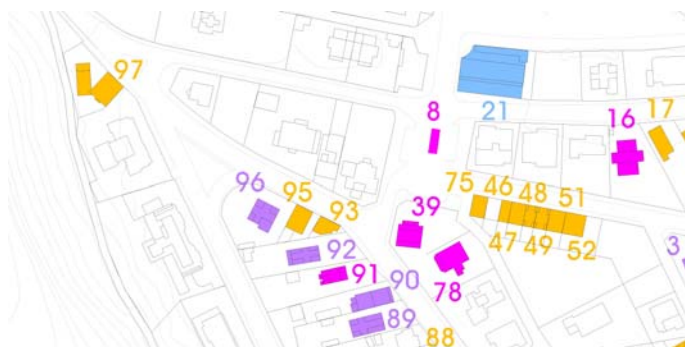
**Descripción Histórico - Artística:** Edificio de finales de siglo XIX con una clara y sencilla volumetría. Se organiza en dos plantas y bajocubierta. Los huecos en fachada se proyectan en posición vertical con recercado decorativo en resalte. En las esquinas y línea de forjado se realiza decoración también en mortero resaltado. La cubierta es a dos aguas con casetón en fachada principal.

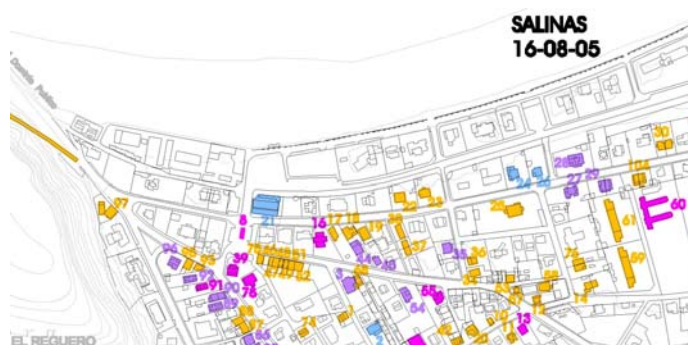
**Descripción Histórico - Artística:** Edificio de volumetría sencilla, de difícil solución estilística, entre un modernismo tardío en cubierta, y un racionalismo sencillo en fachadas. Se organiza en dos plantas. Combina los huecos de ventana, en posición vertical y horizontal con piezas de macetero. La decoración se lleva a las esquinas del edificio y a la línea de forjado, así como al alero, donde se materializan cartabones decorativos de madera. La cubierta es a dos aguas con los aleros de cajón en madera.
