TOMO 7 – FICHAS

SALINAS

## CATÁLOGO URBANÍSTICO DEL CONCEJO DE CASTRILLÓN

**DAI**  
DOCUMENTO APROBACIÓN INICIAL

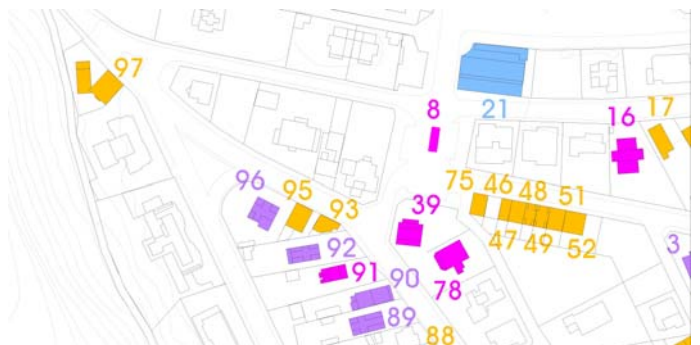
**Descripción Histórico - Artística:** Edificio de finales del siglo XIX .Se organiza en tres plantas y bajocubierta. Presenta huecos de ventana en posición vertical, con combinación de arco carpanel o dinteles. La edificación se encuentra hundida respecto a la acera, necesitándose una escalera tipo inglesa para acceder. La decoración se lleva a las esquinas, líneas de forjados, aleros, arcos, y planta primera en fachada principal. La cubierta es a dos aguas, con alero de madera y cartabones decorativos.

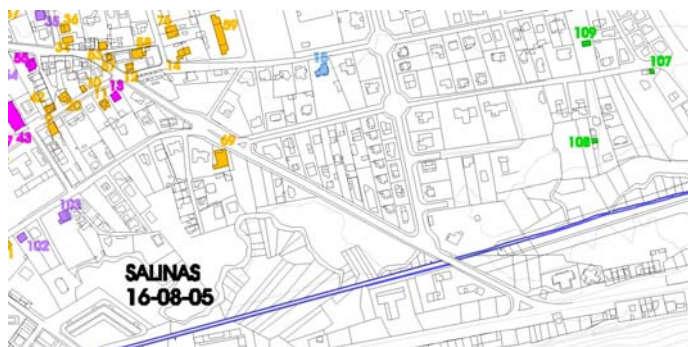
**Descripción Histórico - Artística:** Hórreo de cuatro pegoyos de cantería sobreelevados con el espacio inferior diáfano y corredor perimetral de tabla recortada. Presenta elementos estructurales arcaicos.

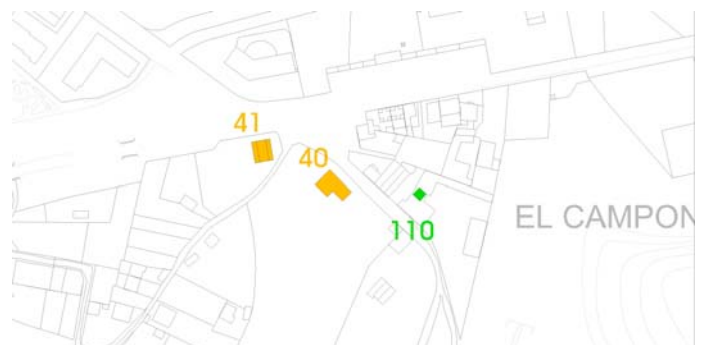
**Descripción Histórico - Artística:** Panera de ocho pegoyos de cantería, con el espacio inferior delimitado por cerramiento de mampostería. Corredor perimetral de barrote, tabla y tornaaguas.
